## Apuntalamiento de áreas comunes en viviendas colectivas patrimoniales habitadas del Centro Histórico de Lima: fundamentos y metodología de intervención preventiva

Shoring of common areas in inhabited heritage collective housing in Lima's Historic Centre: foundations and methodology of preventive intervention

Este artículo presenta la metodología de intervención preventiva mediante el apuntalamiento de áreas comunes, desarrollada por Prolima y adaptada a las viviendas colectivas patrimoniales habitadas. Se analiza el apuntalamiento con madera como tecnología apropiada: técnicamente fundamentada, de bajo costo, compatible con la cultura constructiva tradicional y reversible. La metodología, formalizada en el Procedimiento M.01.01-P001-2025-MML, reduce el riesgo de colapso sin desplazar residentes. Se examinan dos casos: el inmueble de la avenida Carlos Zavala (jirón Sandía 229-267 / jirón Leticia 501-519), de tres frentes con una galería voladiza exterior, y el Antiguo Molino de Santa Clara (jirón Áncash 980-998 / jirón Jauja 434-498), de dos frentes con un patio semicircular interior.

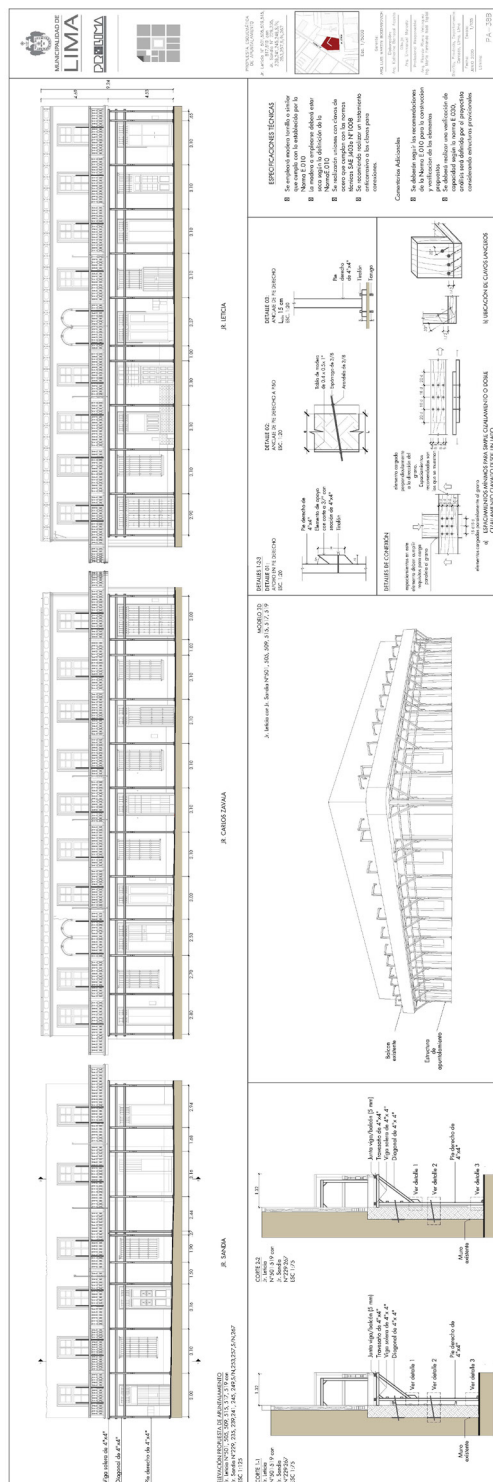
► **Figura 2**

La inspección ocular realizada por personal de la Dirección de Patrimonio Histórico Inmueble (DPHI) del Ministerio de Cultura el 6 de junio de 2024 (Informe 000080-2024-DPHI-DGPC-VMPCIC-CGR/MC) constató un estado de conservación malo, con lesiones severas por humedad en los paramentos; desplome y pérdida de verticalidad de los muros de quincha del segundo nivel en la elevación del jirón Sandía; y deformación, flexión, descenso y variación posicional del balcón corrido, con pérdida del cornisamiento de madera. Se observó adicionalmente cableado eléctrico precario, colgante y adosado a

los muros y al balcón, configurando un riesgo adicional de incendio. El informe señala que el inmueble tiene declaratoria de inhabilitabilidad desde la RSAU 630-2007 del 25 de julio de 2007 —es decir, desde hace más de diecisiete años— y continúa habitado.

Propuesta de apuntalamiento del balcón corrido en el inmueble de jirón Sandia 229 / jirón Leticia 501-519 (avenida Carlos Zavala, Caso 1). Planta, elevación, isometría y corte. Elaboración: Prolima, mayo de 2023.

La propuesta de intervención elaborada por Prolima (mayo de 2023) plantea el apuntalamiento del balcón corrido en ambas fachadas mediante una estructura independiente de madera tornillo. El sistema está compuesto por pies derechos de 4" × 4" anclados al piso de la vereda mediante tacos de 4" × 4" y tirafones, conectados por vigas soleras de 4" × 4" y diagonales de 4" × 4", con correas de 2" × 4" que distribuyen la carga a lo largo de la galería. Los pies derechos se apoyan contra el borde del balcón con un elemento de apoyo con corte a 37°, dejando una junta de 5 mm entre la estructura de apuntalamiento y el balcón existente, garantizando así la independencia estructural del sistema. El detalle técnico de los planos especifica la verificación de verticalidad de los pies derechos antes de fijar las cuñas, el uso de clavos de acero con tratamiento anticorrosivo y el cumplimiento de la Norma E.010 en la selección y uso de la madera (Figura 2).

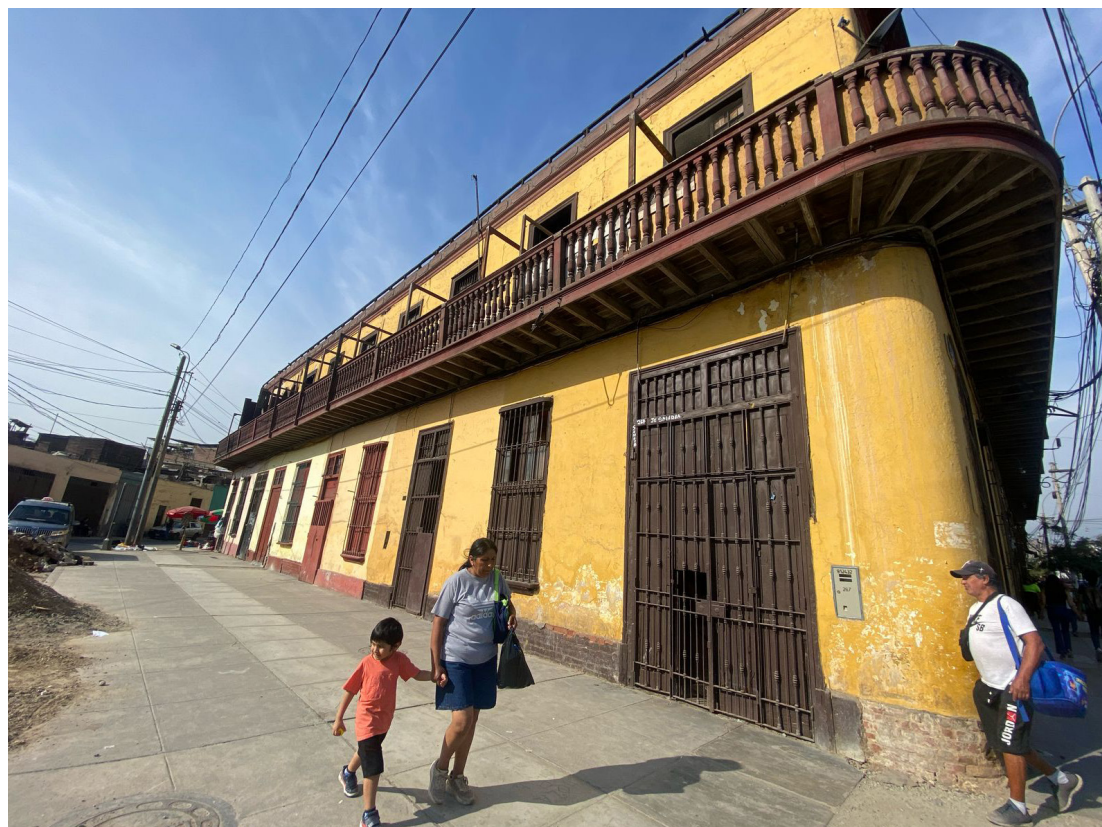
► **Figura 3**  
Imagen de inmueble del  
Caso 1, avenida Carlos  
Zavala. Fotografía: Pro-  
lima, abril de 2025.

En contextos de recursos limitados, las intervenciones reactivas —respuesta a colapsos o siniestros ya producidos— tienden a desplazar a las preventivas en la asignación de equipos y tiempos, perpetuando así, precisamente, el ciclo de deterioro que la metodología preventiva busca interrumpir. La avenida Carlos Zavala representa, en este sentido, no solo un caso de vacío de responsabilidad social sino también un caso de vacío de capacidad operativa institucional (Figura 3).

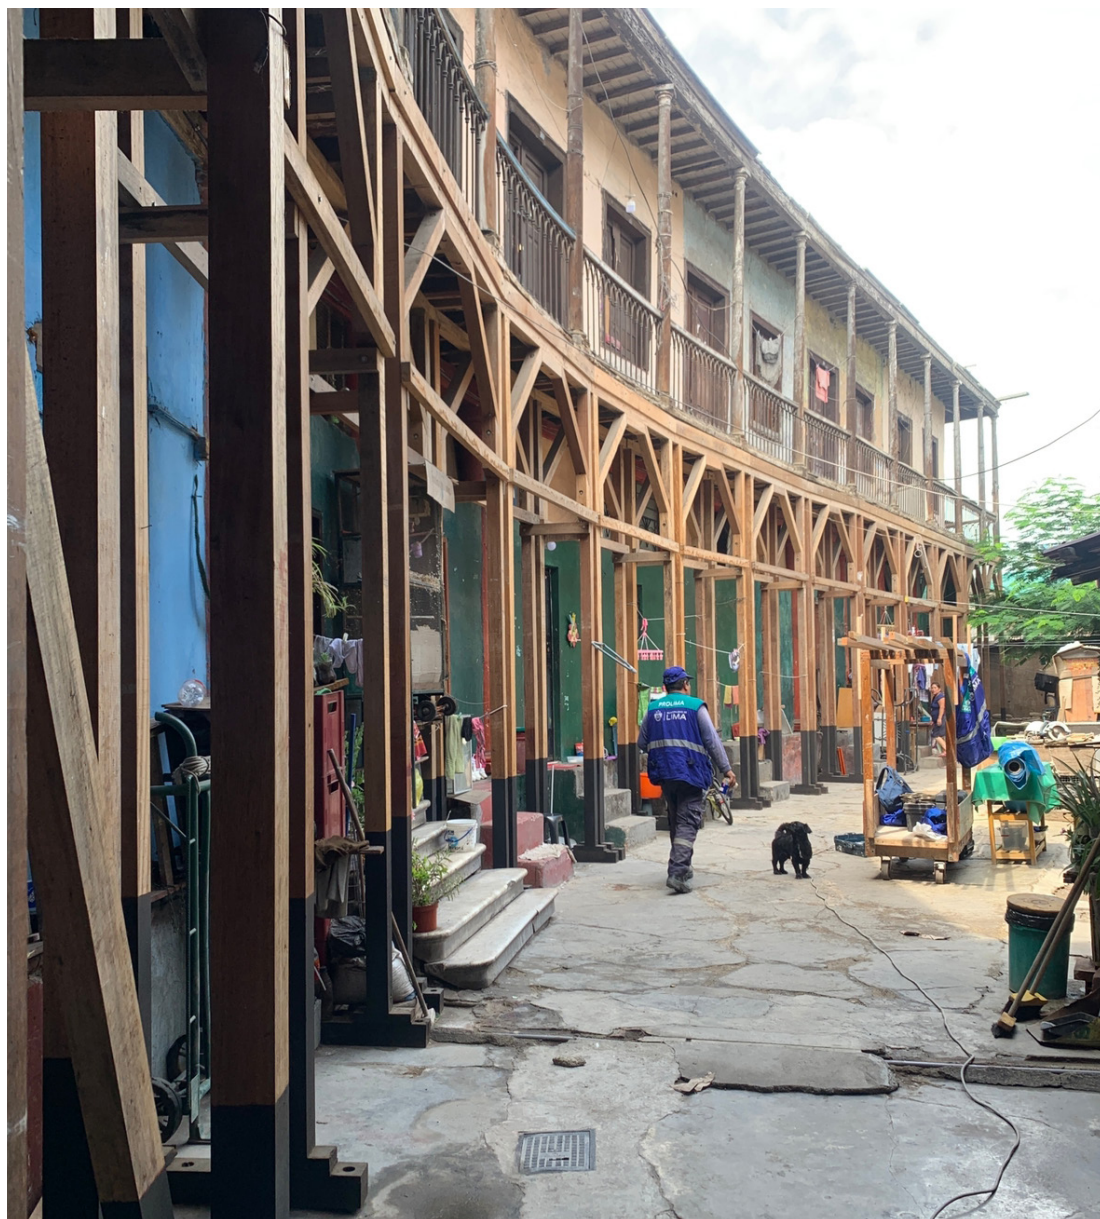
► **Figura 6**  
Patio interior de inmueble Antiguo Molino de Santa Clara. Fotografía: Prolima, marzo de 2023.

La inspección técnica realizada por el Área de GRPC de Prolima el 26 de octubre de 2021 (Informe 49-2021-MML-PMRCHL-GRPC) identificó un conjunto de condiciones de riesgo que afectan simultáneamente a distintos elementos del inmueble. En el primer nivel se verificaron viguetas de entrepiso picadas y quebradas en sus uniones, con deflexión apreciable; sobre este entrepiso, en el segundo nivel se halló un baño con piso de losa de concreto —carga adicional incompatible con la capacidad portante de las viguetas deterioradas— y un ambiente utilizado como depósito, con pertenencias apiladas que incrementaban aún más la sobrecarga. En el interior de la quinta, el patio semicircular presentaba viguetas en mal estado en la galería perimetral y un muro de quinchá desplomado hacia el espacio común, configurando un riesgo directo de colapso sobre los residentes que transitaban diariamente por ese espacio.

La adaptación del sistema de apuntalamiento a la geometría semicircular del patio requirió que los puntales del tipo 1 —destinados a la galería perimetral del primer piso— variaran su altura en función del radio de curvatura del corredor, con alturas variables entre 2,80 m (interior) y 3 m (extremo), ajustadas mediante cuñas. Esta solución técnica ilustra la flexibilidad de la metodología frente a las singularidades morfológicas del patrimonio limeño (Figuras 5 y 6).
