La vulnerabilidad física del empircado de viviendas en laderas urbanizadas. A. H. 31, Carabayllo, Lima

Paul Montes Neyra*

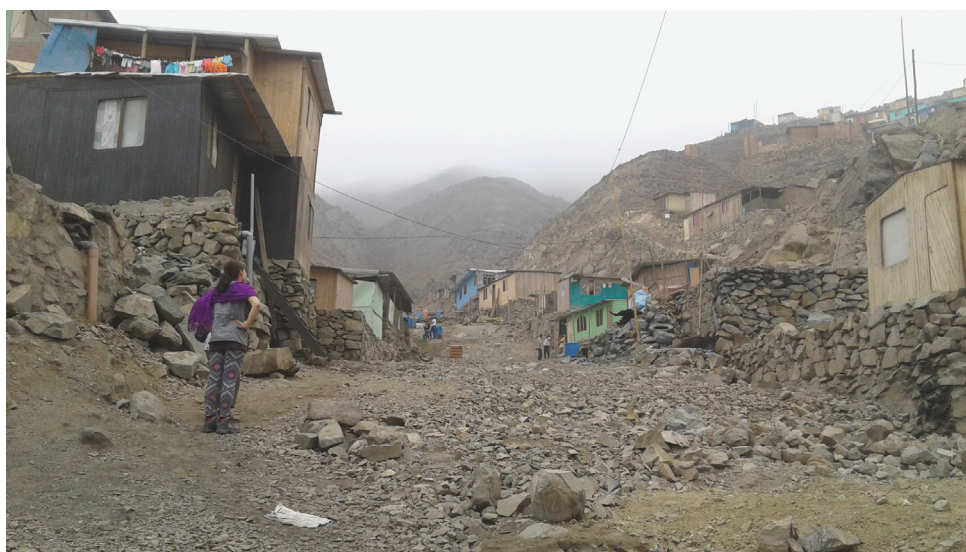
Según Cardona (1993), los suelos más propensos al riesgo sísmico son aquellos con potencial licuación, arenas secas colapsables, terrenos en ladera, rellenos homogéneos y suelos bajos inundables. Los terrenos en pendiente y los rellenos no homogéneos dependen de una intervención adecuada, pues las infraestructuras y edificaciones que rompen el equilibrio natural de la montaña provocan deslizamientos que generan amenazas (López, 2003). Las laderas urbanizadas en la periferia de Lima se caracterizan por ser suelo rocoso con desprendimiento de rocas, al ser estas intemperizadas (figura 5).

Figura 5. Ladera de tipo rocosa con desprendimientos de roca. Fotografía del autor, 2017.

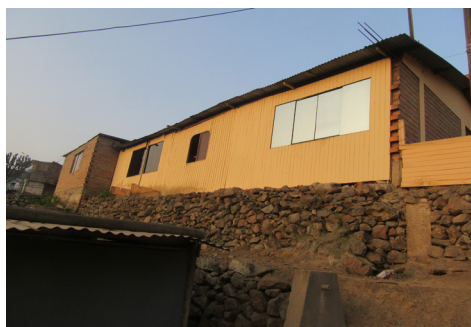
Casa 7. La vivienda es habitada por una familia de tres personas, y son representantes del barrio. La vivienda tiene tres años de construida y está en proceso de consolidación del primer nivel, pero conservando los cimientos de pirca de la vivienda temprana.

Número de pisos	1
Tiempo de construida	3 años
% de albañilería confinada	70%
Tipo de pirca	1

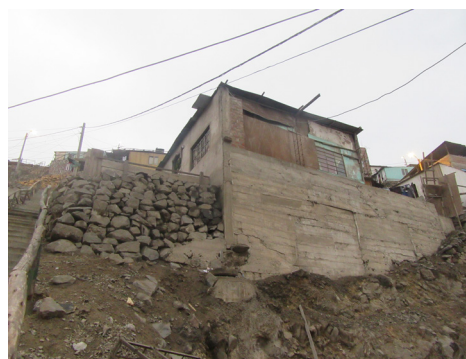
Casa 8. La vivienda está habitada por tres personas y, a los cinco meses de ocupación, realizaron el cambio de material a albañilería confinada.

En esta incluyeron un muro de concreto con el que reforzaban la pirca previamente construida.

Número de pisos	1
Tiempo de construida	1 año
% de albañilería confinada	70%
Tipo de pirca	4

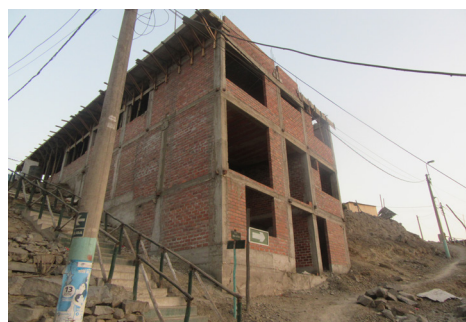
Casa 15. En este caso, la vivienda es habitada por dos grupos de familias de más ingresos económicos, las cuales conservaron el trazado de la vivienda original y construyeron una de tres niveles, de albañilería confinada. Pese a ser una vivienda nueva, presenta daños en distintos grados; y, pese al problema, se tiene planificado edificar un nivel más.

Número de pisos	3
Tiempo de construida	10 meses
% de albañilería confinada	100%
Tipo de pirca	4

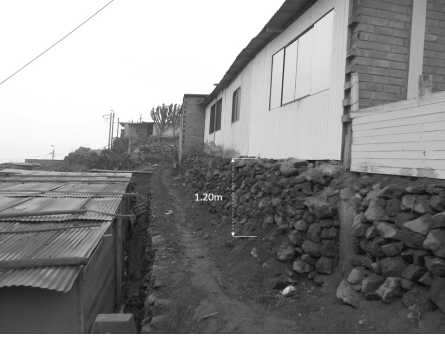
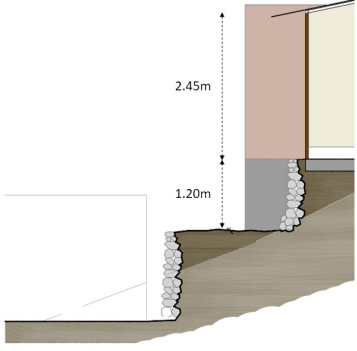
Altura de la pirca	
<p>Casa 7</p>

La altura de pircas (figura 12) es de moderada a grave. En la casa 7, se observa que la altura es de 1,20 m, con pircado simple y una vivienda liviana. En la casa 15, la altura de la pirca con muro es de 1,80 m, que soporta una vivienda de materiales livianos. Y en la casa 8, la altura de la pirca con muro es de 2,40 m, que corresponde a un nivel grave, lo que se agrava con el peso de la edificación de 5,30 m de altura sobre esta.

<p>Moderada, h: 1,20 m. Pirca sin mortero</p>

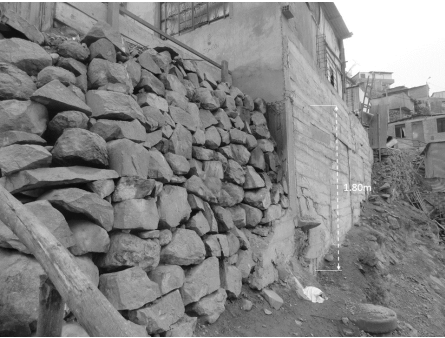
<p>Casa 8</p>

<p>Baja h: 1,80 m. Es muro de concreto</p>

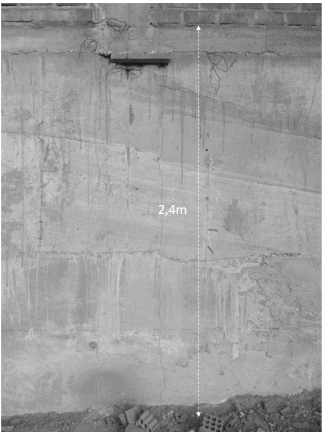
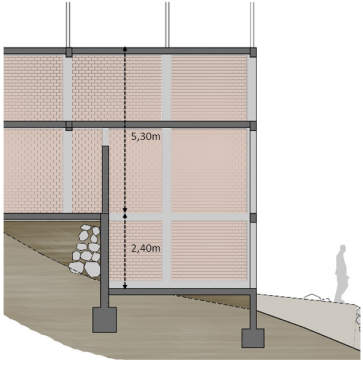
<p>Casa 15</p>

<p>Baja h: 2,40 m. Es muro de concreto</p>

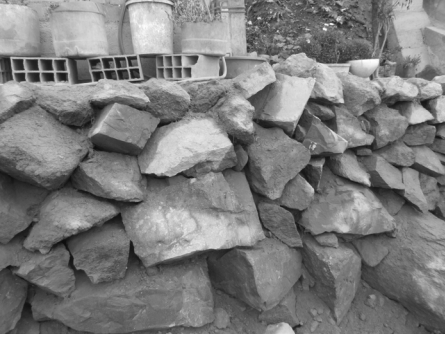
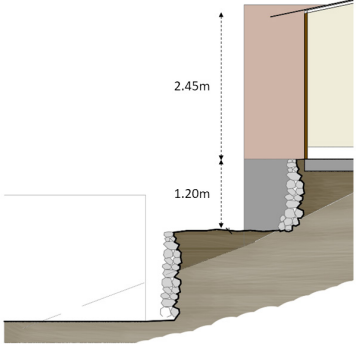
Tipo de recubrimiento	
<p>Casa 7</p>

El recubrimiento de los tres casos (figura 13) varía entre muy grave y leve. En la casa 7, la pirca no presenta recubrimiento ni mortero, por lo que está expuesta a desprendimientos de rocas y a filtraciones. En la casa 8, la pirca presentó cambios posteriores a su construcción, priorizando el muro de contención antes de pasar a una vivienda totalmente de albañilería. En la casa 15, los habitantes, al tener más ingresos económicos, construyeron un muro de contención posterior a la pirca base, que usaron para levantar tres pisos.

<p>Muy alta: pirca simple</p>

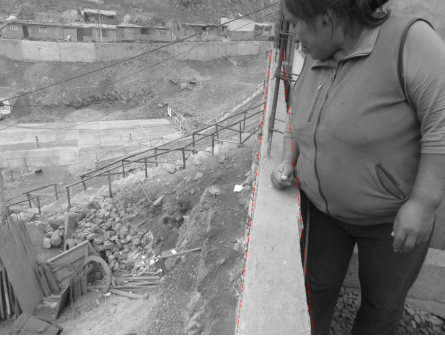
<p>Casa 8</p>

<p>Baja: muro de concreto</p>

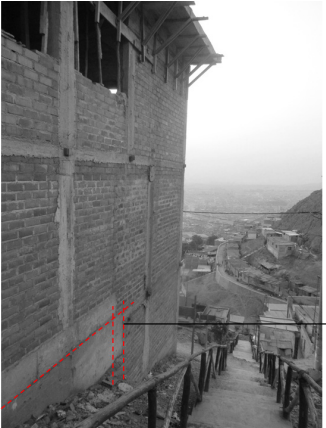
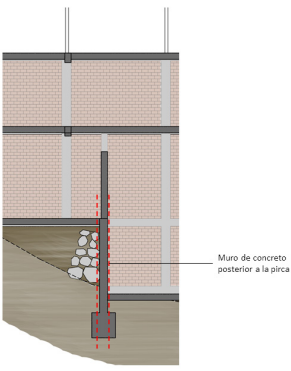
<p>Casa 15</p>

<p>Muro de contención de concreto armado</p>	<p>Baja: muro de concreto</p>

<p>Muro de concreto posterior a la pirca</p>

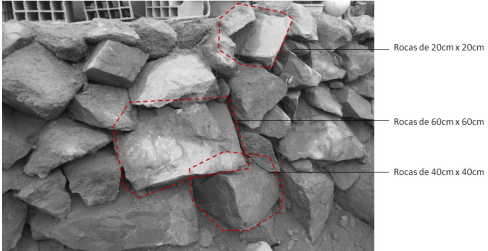
Tipo de apilamiento	
<p>Casa 7</p>

El tipo de apilamiento es por lo general heterogéneo (figura 14), pero existen algunas variantes. En la casa 7, el apilamiento de las rocas es heterogéneo, pues estas miden 40 cm x 40 cm en la base, y 60 cm x 60 cm en la parte media, lo cual no es óptimo para soportar el relleno. En la casa 8, la pirca presentó cambios posteriores a su construcción, por lo que ahora cuenta con un muro de concreto armado que la recubre. Si bien la pirca interior no es visible, se puede deducir que es igual a la parte de pirca que no se llegó a cubrir (figura 14).

<p>Alta: apilamiento heterogéneo</p>

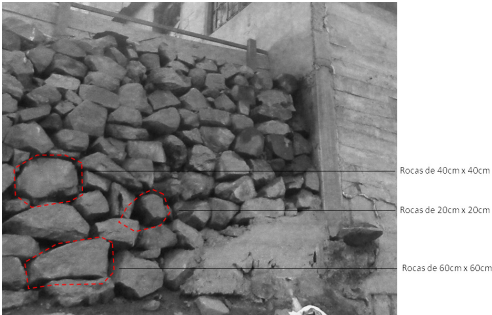
<p>Casa 8</p>

<p>Alta: apilamiento heterogéneo</p>

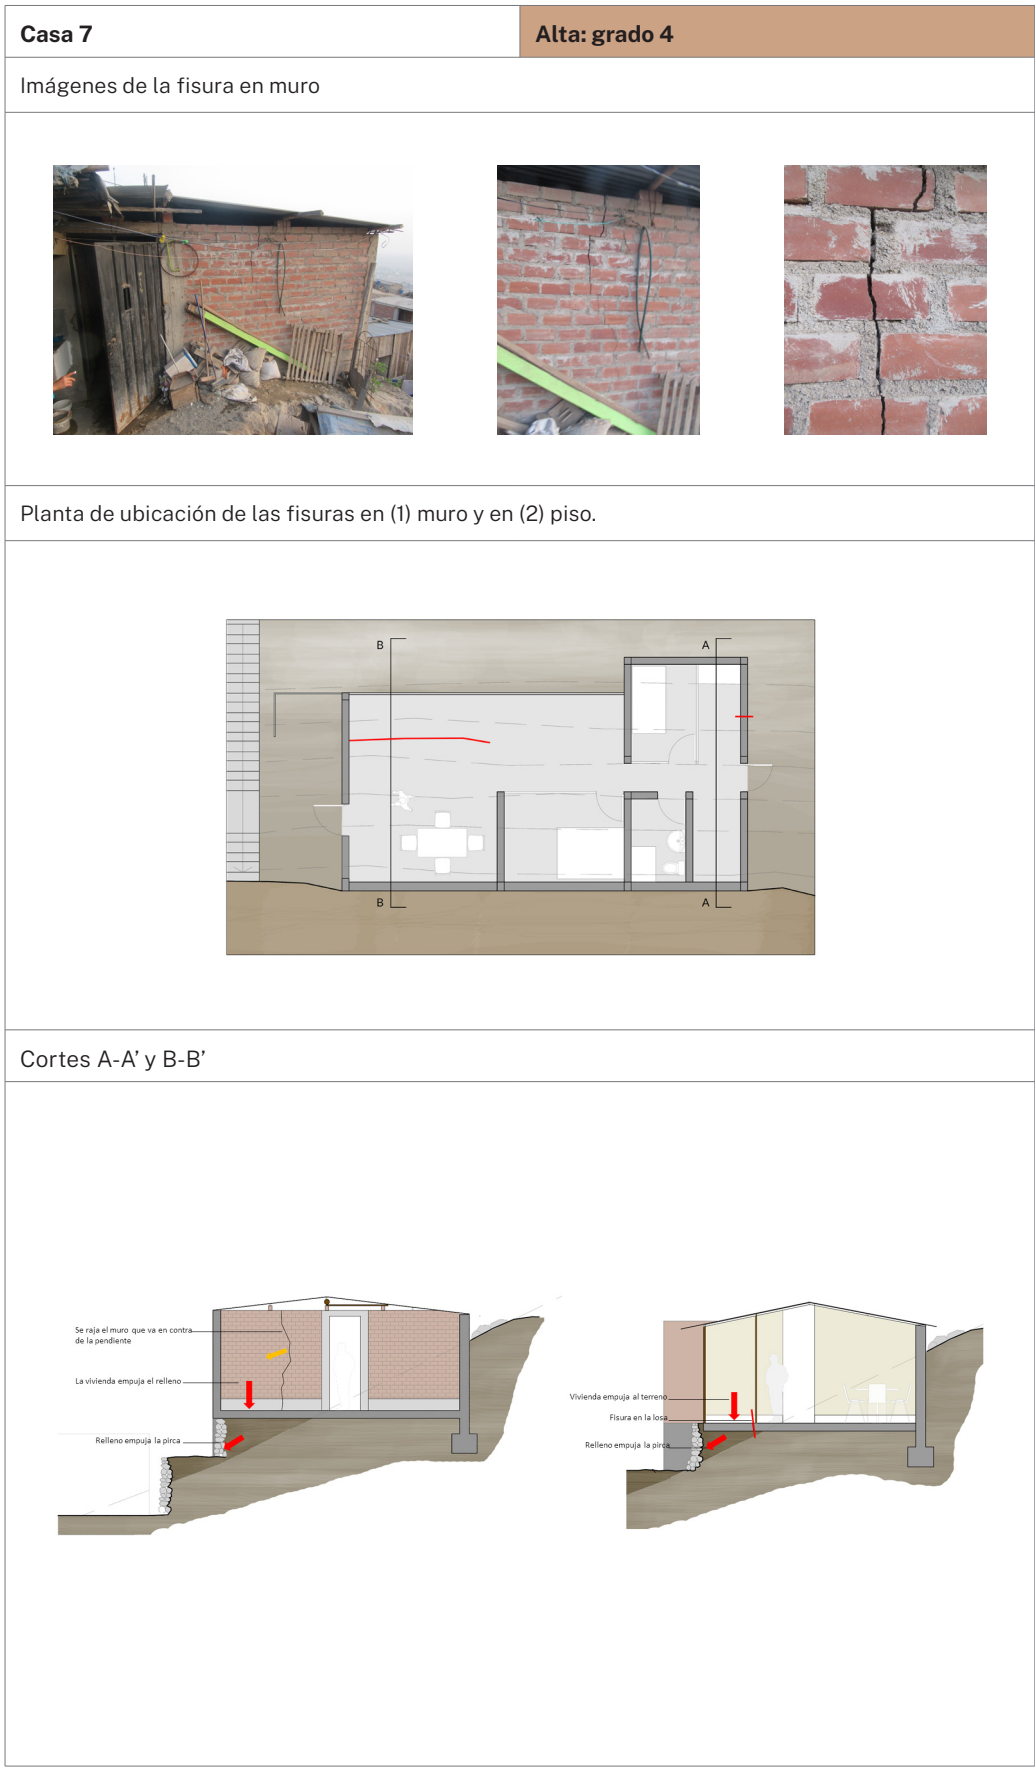
En dos casos, se observaron daños estructurales y tabiquerías (figuras 15 y 17) a partir del tamaño de las fisuras. En la casa 7, que presenta fisuras en tabiquería y piso, se deduce que se debe a que presenta una pirca simple que soporta una vivienda de albañilería; en la casa 15, que presenta daños estructurales leves, podría deberse al gran empuje que ejerce el relleno sobre la pirca compuesta que soporta una edificación de tres niveles. Cabe resaltar que en la casa 8 (figura 16) no se observaron daños evidentes por fisuras, debido a que la vivienda en parte es de material ligero y cuenta con una pirca reforzada.

Figura 15. Fisuras en muros y pisos de la casa 7, en imágenes, plantas y cortes. Elaboración propia, 2017.

En la casa 7, se presentó un mayor nivel de vulnerabilidad pese a ser de un solo piso, pues el empuje en la pirca fue mayor a la traba y fricción, lo que desestabiliza la vivienda y ocasiona fisuras en los muros. El cambio de material de la vivienda y consolidación de ambientes es una prioridad en el A. H. 31, pero

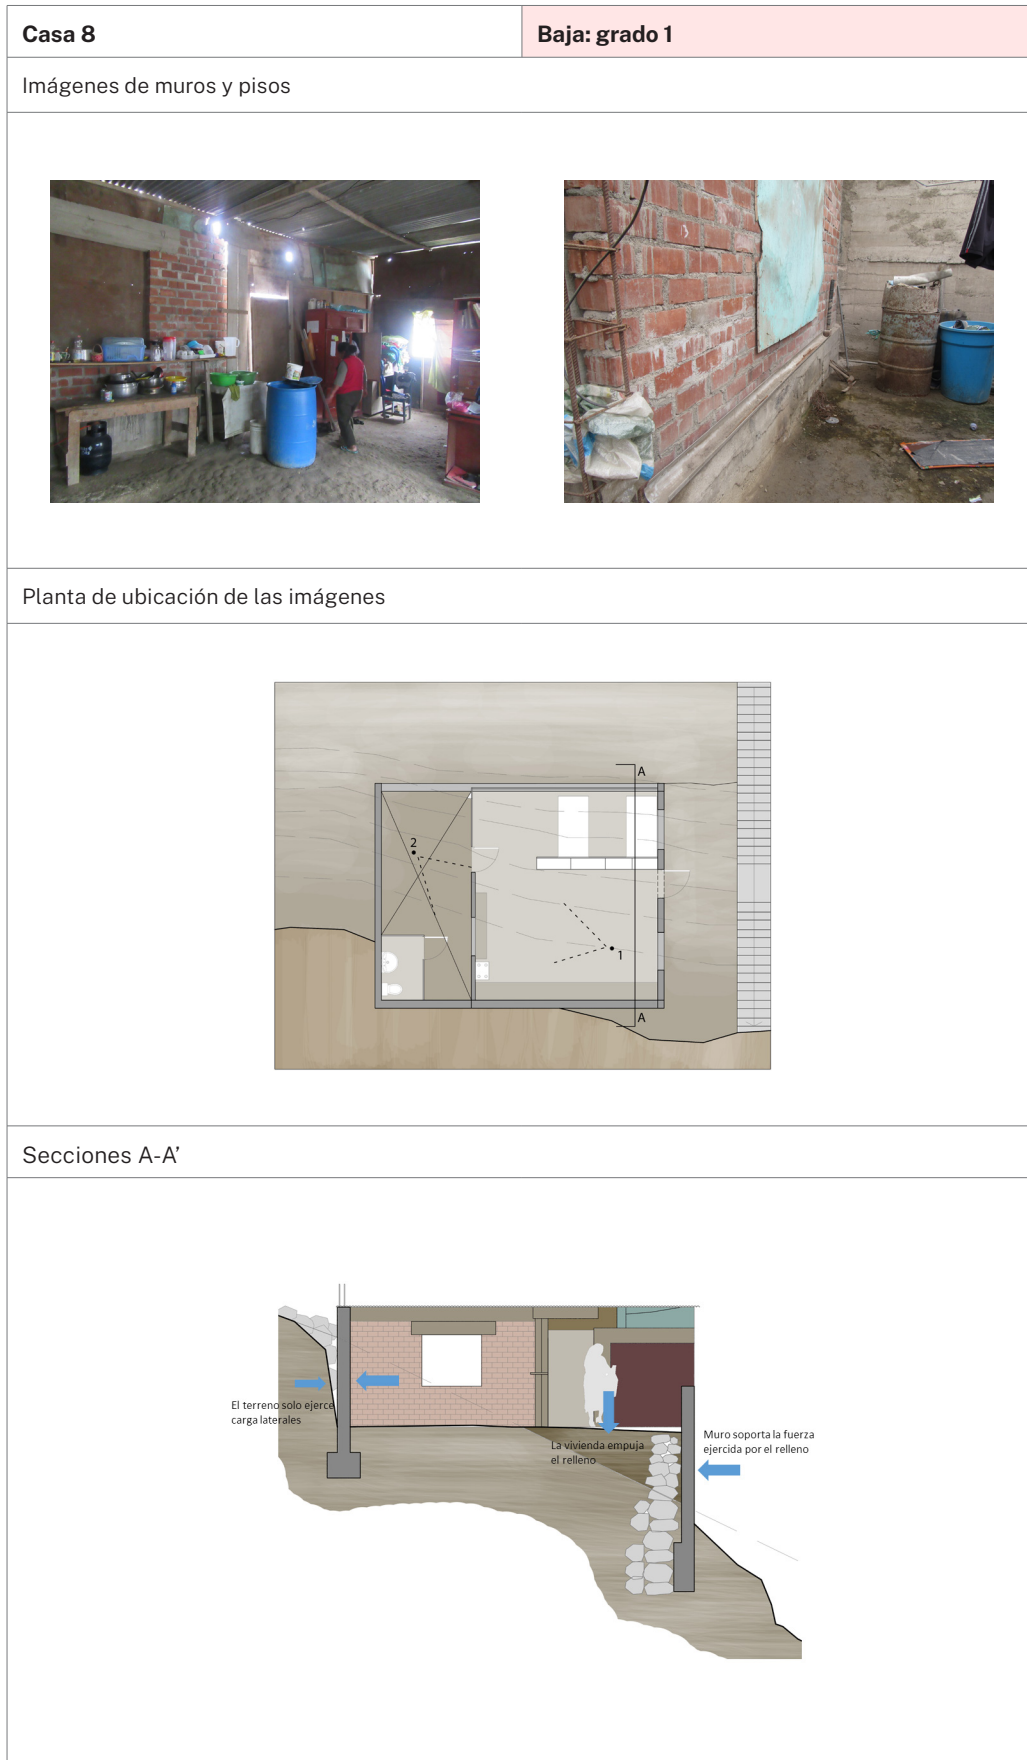
Figura 16. Casa 8: fisuras en muros y pisos presentadas en plantas y cortes. Elaboración propia, 2017.

La casa 8 es particular: pese a ser de un piso y estar en pendiente fuerte, se priorizó en ella la construcción de un muro de contención antes que incrementar el peso de la vivienda, lo que disminuyó posibles daños y hace que sea la vivienda con menor nivel de vulnerabilidad. La evaluación en estos tres tipos de viviendas permite tener un panorama de los diversos factores presentes en la vulnerabilidad, y evidencia los valores críticos a los que están expuestas, a fin de que sean mitigados para disminuir los riesgos.
