LOS COMPLEJOS DE CERRO VENTARRÓN Y COLLUD-ZARPÁN: DEL PRECERÁMICO AL FORMATIVO EN EL VALLE DE LAMBAYEQUE

Ignacio Alva Meneses^a

THE CERRO VENTARRÓN AND COLLUD-ZARPÁN ARCHAEOLOGICAL COMPLEXES: FROM THE PRECERAMIC TO THE FORMATIVE PERIOD IN THE LAMBAYEQUE VALLEY

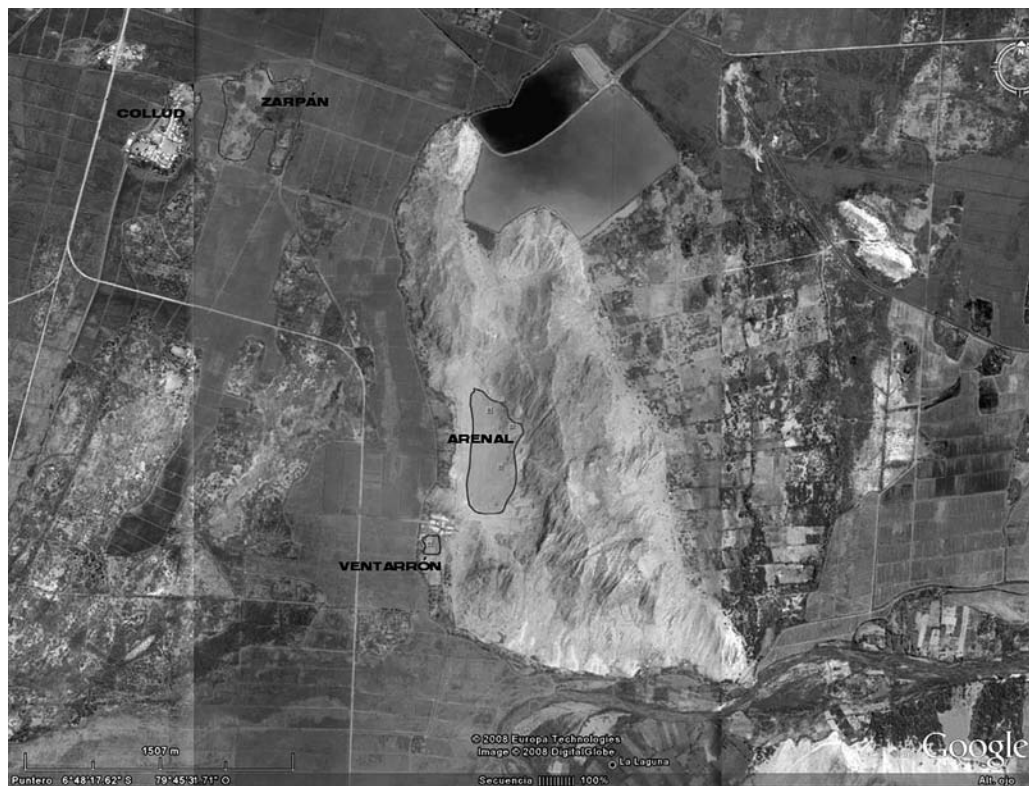
Fig. 1. El cerro Ventarrón y los sitios investigados (foto satelital de Google Earth 2007; retoque digital: Ignacio Alva Meneses).

El área del cerro Ventarrón pertenece, políticamente, al distrito de Pomalca, provincia de Chiclayo, departamento de Lambayeque. El acceso desde la ciudad de Pomalca se hace por medio de una trocha carrozable de 4 kilómetros de longitud que conduce al centro poblado de Ventarrón, en la falda oeste. El cerro dista 22 kilómetros del litoral y consiste de una estribación aislada, con una altura máxima de 228 metros, que ocupa una posición singular y estratégica en la parte baja del valle de Lambayeque, al centro de la llanura aluvial, muy cerca de la margen derecha del río Reque. Semejante ubicación comparten los sitios de cerro Corbacho, en Zaña, y La Raya, en Túcume, en sus respectivos valles (Fig. 1).

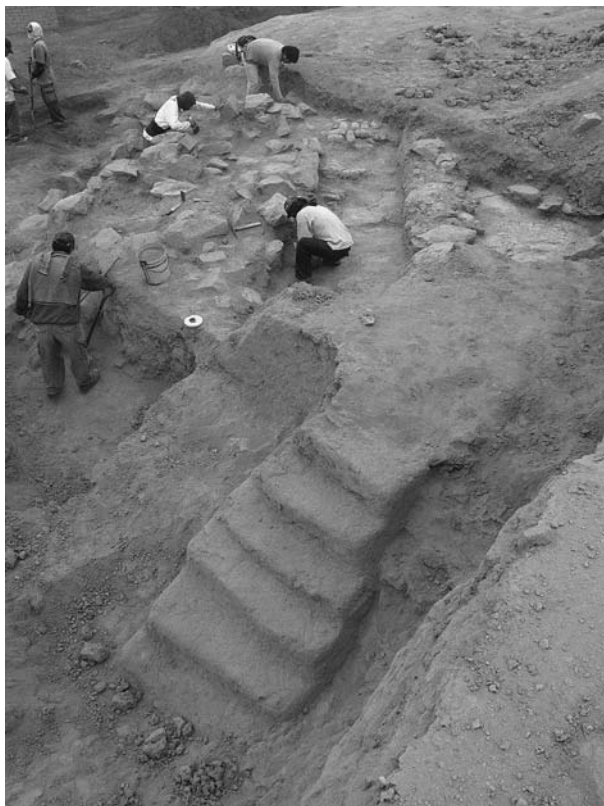
Fig. 3. Huaca Ventarrón. Escalera lateral de la plataforma de la fase 2 y alineamientos de las estructuras de la fase 1 (foto: Ignacio Alva Meneses).

de la plataforma baja se logró definir una escalera lateral pequeña, tal vez de uso restringido (Fig. 3). El acceso público debió hacerse por el frente norte, el que, lamentablemente, fue destruido en su integridad debido a la extracción de material para la fabricación de adobes por parte de los actuales habitantes de la zona.

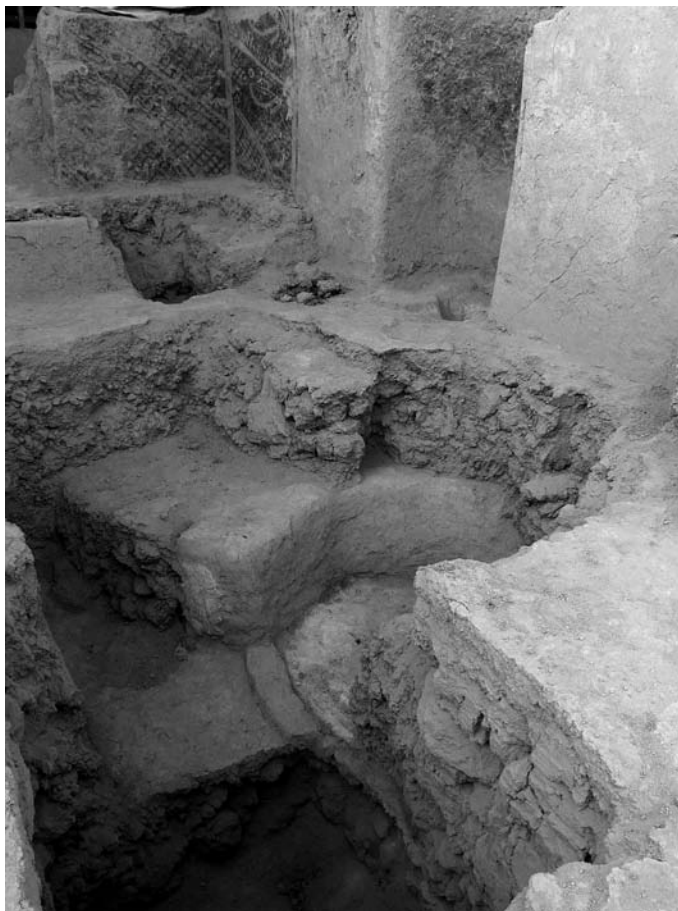
Fig. 4. Huaca Ventarrón. Recintos centrales con espacio para fogón de las fases 1 y 2 (foto: Ignacio Alva Meneses).

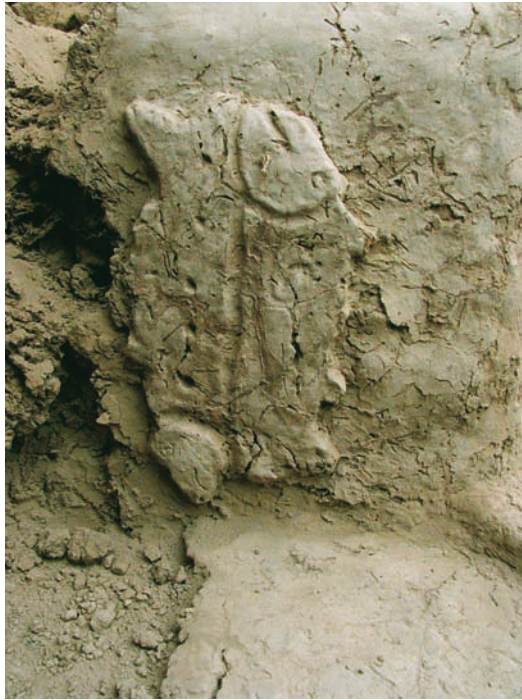
Fig. 5. Huaca Ventarrón. Altorrelieve de peces asociado al espacio para fogón de la fase 1 (foto: Ignacio Alva Meneses).

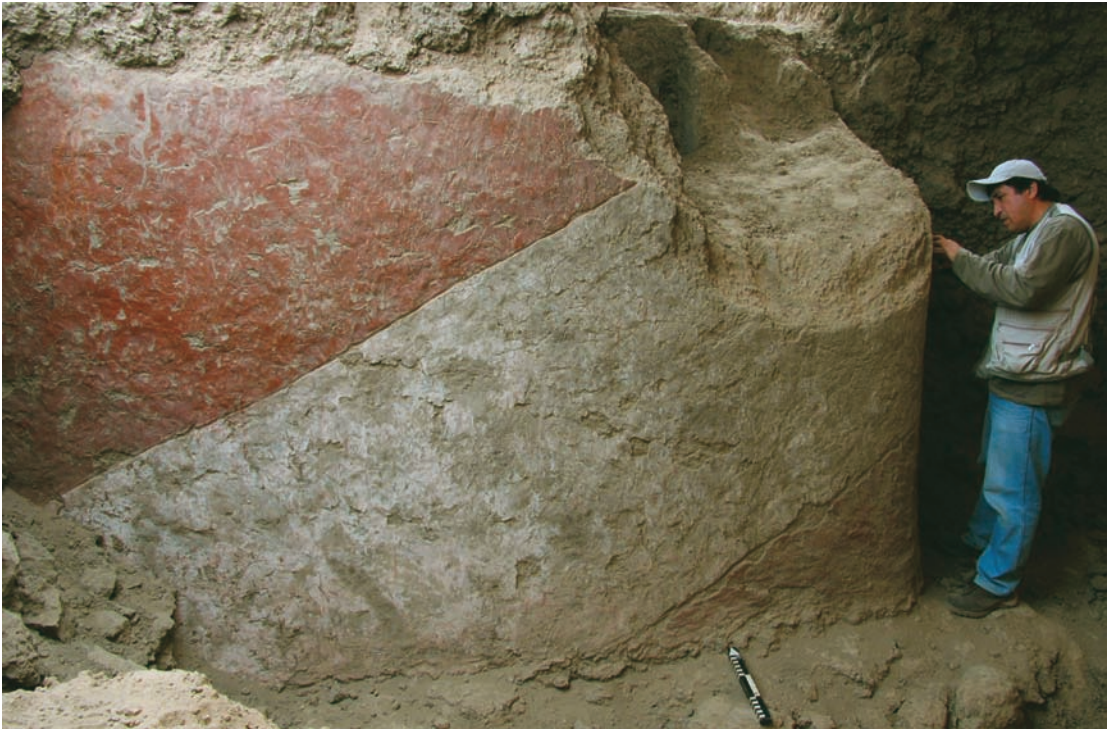
Fig. 7. Huaca Ventarrón. Fachada del recinto central de la fase 2, esquina sureste (foto: Ignacio Alva Meneses).

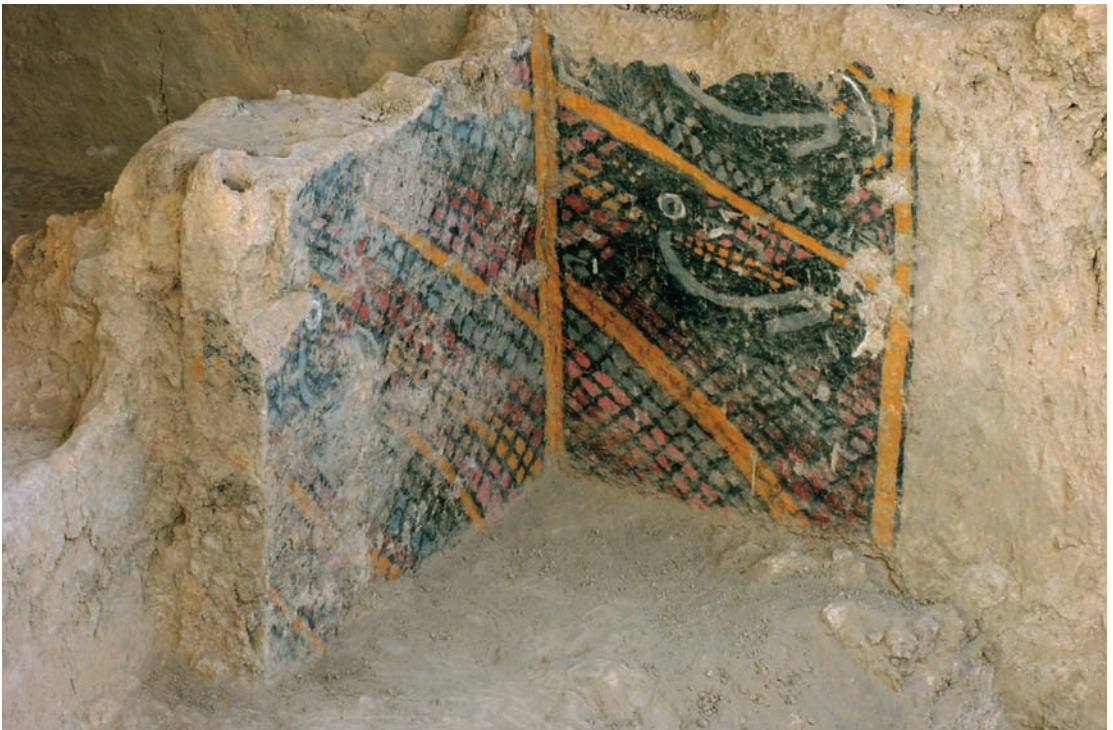
Fig. 8. Huaca Ventarrón. Mural figurativo, denominado Chaco, de la fase 2 (foto: Ignacio Alva Meneses).

su iconografía original, excepcional para las tradiciones culturales tempranas del antiguo Perú: el probable tema del «venado en la red» (Fig. 8). En un primer momento, durante la temporada 2007, se excavó y restauró el panel del lado oeste; y, a partir de octubre de 2009, se develó el panel este, con lo que se comprobó la simetría arquitectónica e iconográfica. Se pueden interpretar ambas imágenes como la representación de un cerco de redes (chaco) donde han sido atrapados tres animales; la red multicolor oculta las figuras y establece un juego óptico; los cuadrúpedos en color negro apenas se distinguen con una banda ondeada gris que recorre su contorno desde el cuello a la pata trasera, lo que da la apariencia de movimiento o abatimiento. Las patas flexionadas tienen una línea blanca que marca el casco, mientras que la cabeza presenta un gran ojo, hocico, dientes cuadrados de herbívoro y orejas romboidales. La cola levantada está delineada por una curva blanca. La representación de venados capturados en redes parece haber sido un tema esencial para la ideología de las primeras sociedades andinas, que sacralizaban la cacería ancestral y la fauna. Constituye un sorprendente caso de continuidad cultural, pues el ritual trascendió como tal hasta la época de los mochicas. En el contexto del complejo de Ventarrón, el ritual colectivo de la caza parece haber servido para reivindicar la importancia de las redes en la articulación de la economía, como una metáfora del orden social. En cuanto a los venados, se presume que representan la abundancia natural de recursos en función a ciclos de renovación del tiempo.

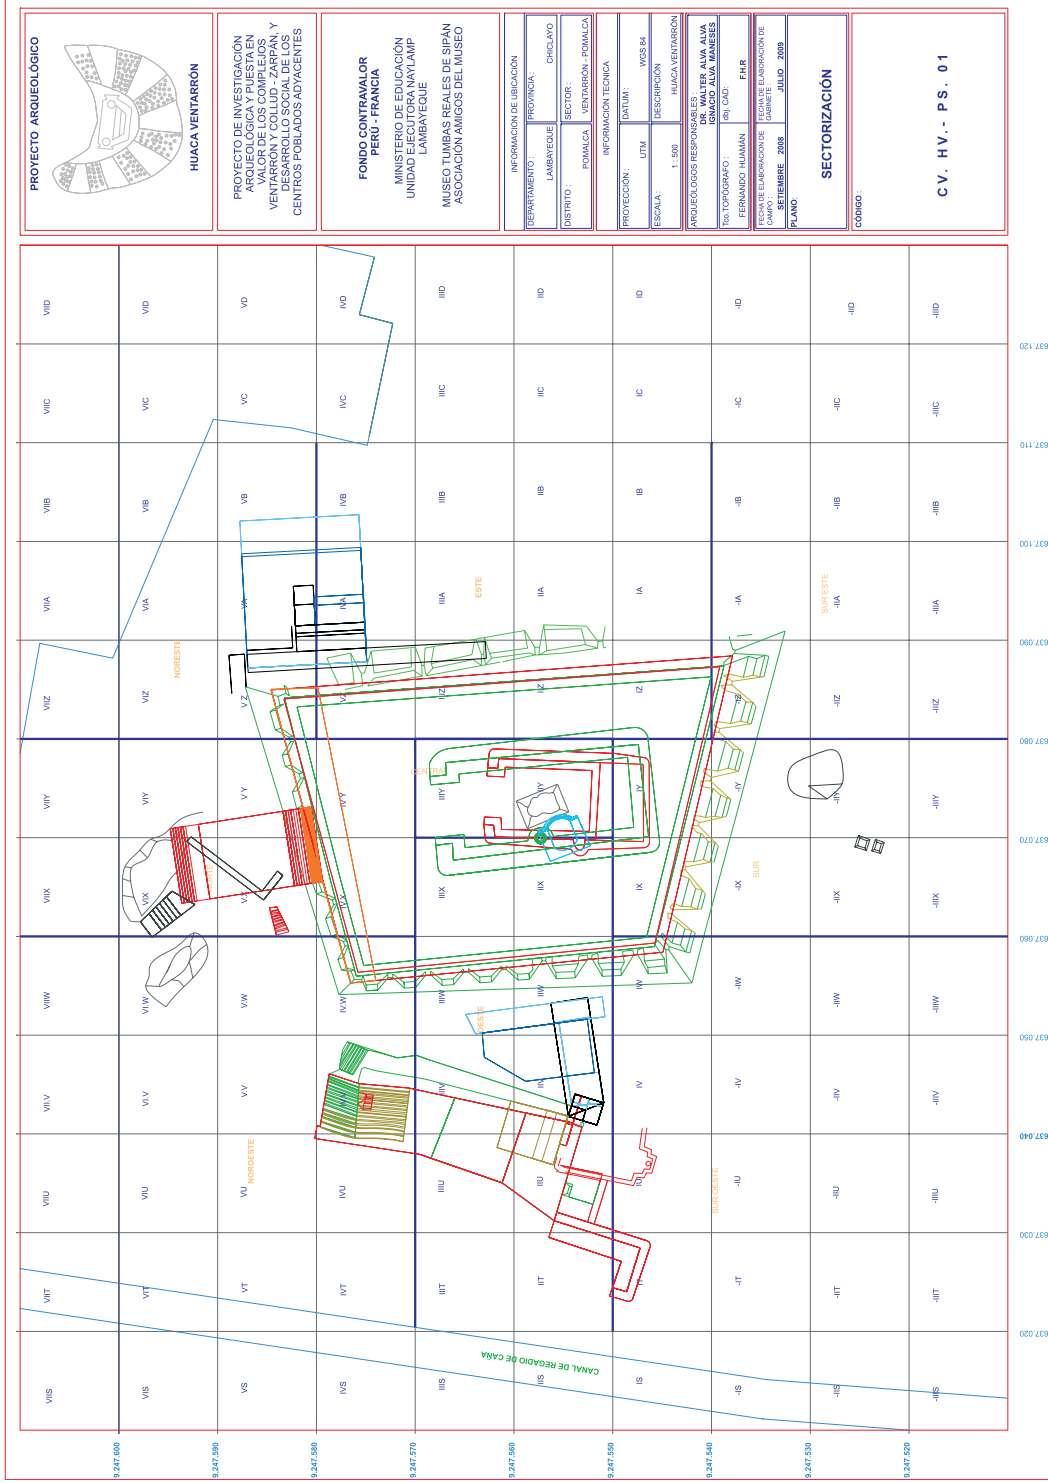
Fig. 13. Huaca Ventarrón. Plano de las fases arquitectónicas identificadas (elaboración del plano: Fernando Huamán Rioja; Proyecto Arqueológico Ventarrón Collud-Zarpán).

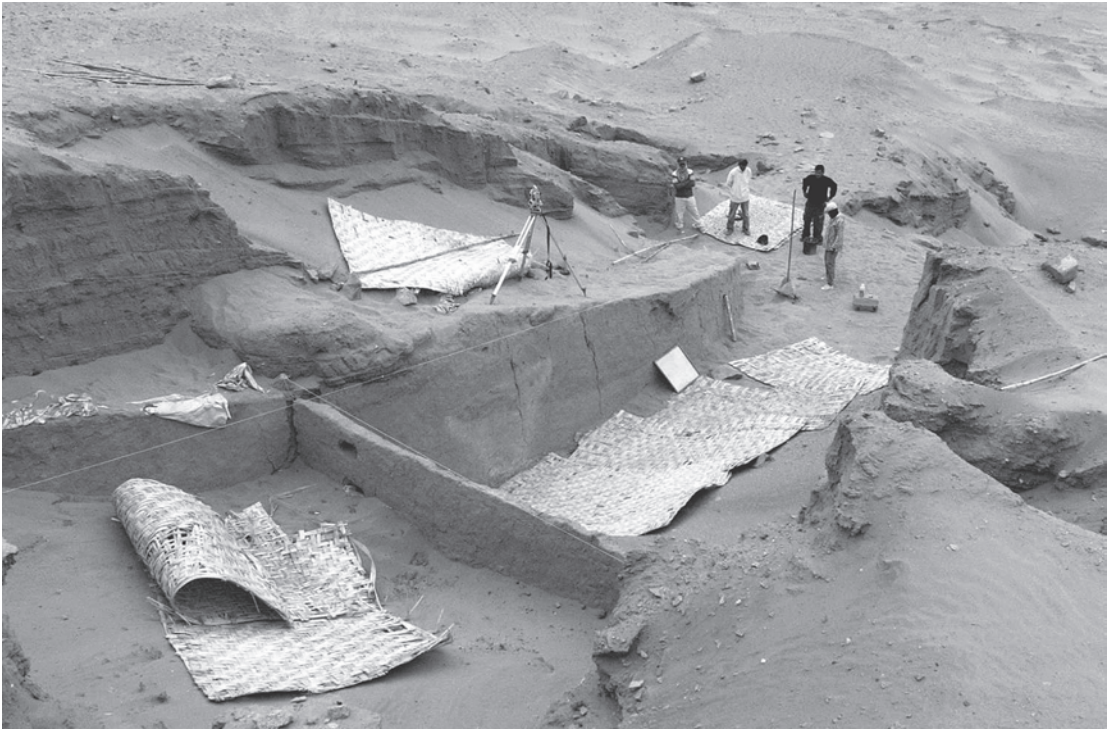
Fig. 14. Arenal, Sector SE, subsector Arenal 1. Plataforma culminante con pintura mural (foto: Ignacio Alva Meneses).

minerales —negro, amarillo y rojo— que también se han registrado en una fachada pintada del conjunto (Fig. 14). Tan elaborado y extenso asentamiento obligaría a reevaluar la importancia de Lambayeque en el proceso de civilización de los Andes.

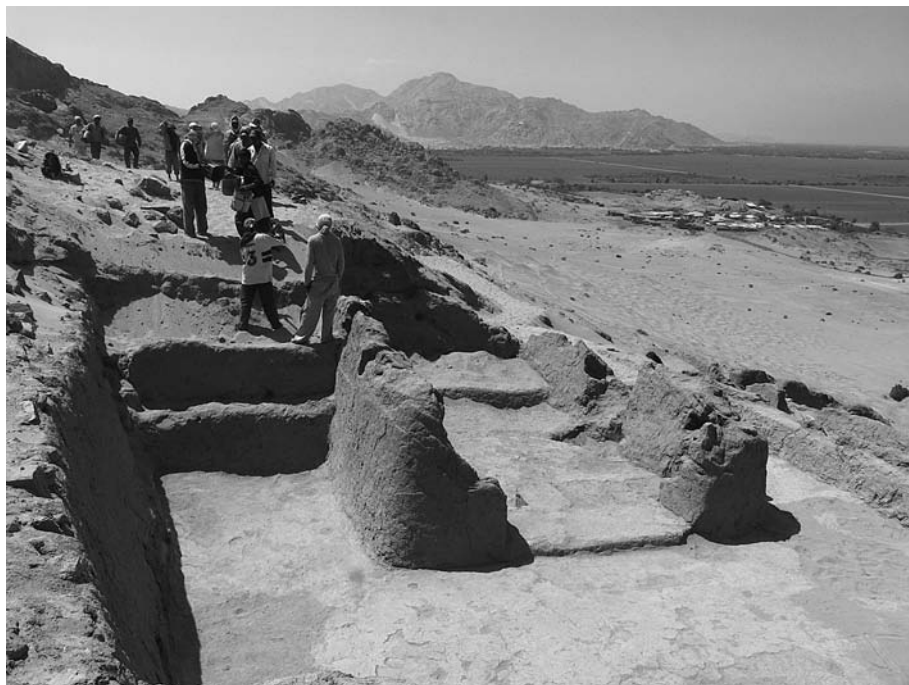
Fig. 16. Arenal, Sector SE, subsector Arenal 2. Recintos y plataformas en pendiente (foto: Ignacio Alva Meneses).

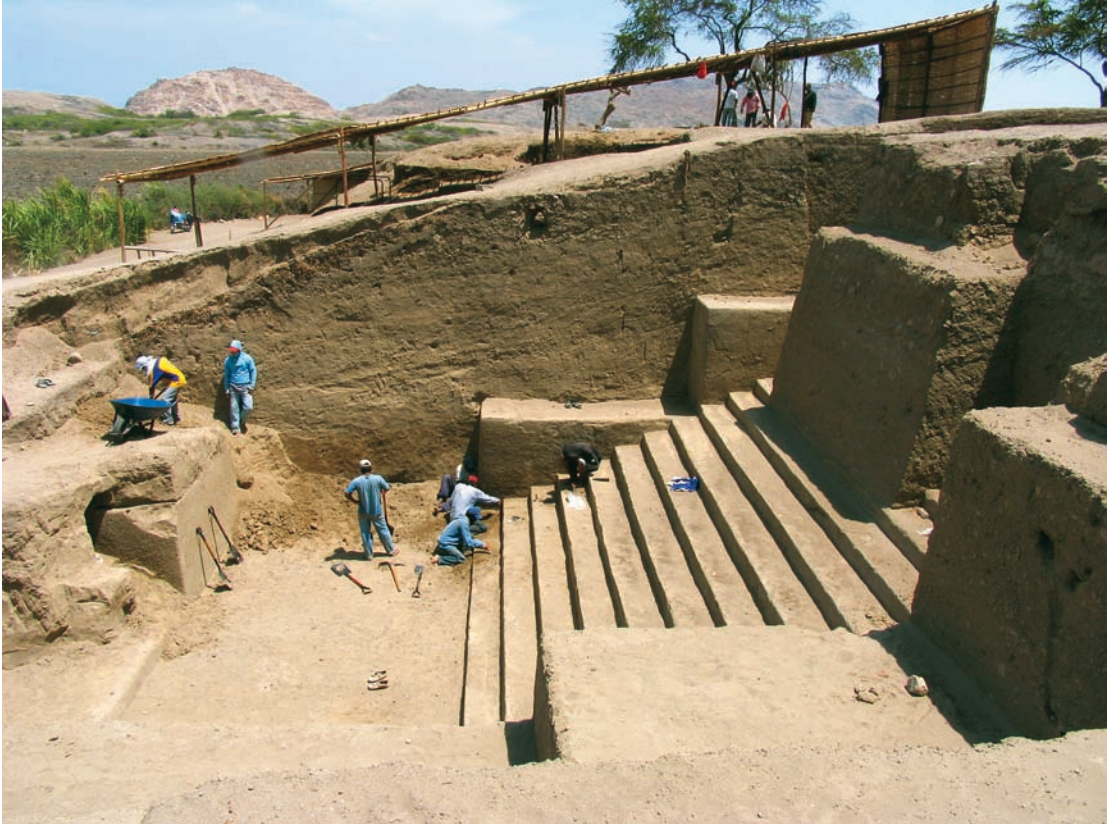
Fig. 17. Collud. Escalinata central del templo en el sector noreste (foto: Ignacio Alva Meneses).

El frente, de unos 70 metros, presenta una imponente escalinata central de 25 pasos y 25 metros de ancho (Fig. 17). Asimismo, se comprobó que el lado este del templo, también escalonado, se extiende por cerca de 140 metros. En la parte superior se registraron fragmentos de columnas derruidas y superpuestas sobre una escalera y un atrio, correspondientes a la última fase de construcción del templo. Estos elementos arquitectónicos erosionados quedaron reducidos a segmentos sobre bases de piedra, a la par que se advirtieron adobes cónicos en su composición interna. Asociados a las columnas se definieron secciones de dos pisos superpuestos quemados, correspondientes también a las fases terminales. No se ha podido determinar si se trató de un ritual de incendio final o de una técnica constructiva. La excelente conservación de la fachada escalonada y las escaleras se explica, entonces, por el enterramiento del templo antiguo sobre el que se erigieron las estructuras de la nueva fase, caracterizada por columnas cilíndricas y quema de pisos. Hacia el sur del amplio atrio se ubicó la plataforma culminante, alineada en el eje de la escalinata central. Las excavaciones realizadas hasta el momento han registrado, bajo la densa capa de basura tardía, una última remodelación de sus escaleras y atrio, el que se encuentra severamente afectado por la ocupación lambayeque. Sin duda, uno de los hallazgos más significativos fue un paramento bajo, a manera de zócalo, decorado con un extraordinario relieve policromo ubicado al pie de la fachada noreste (Fig. 18, a, b). Probablemente bordeaba el edificio y se proyectaba en el frontis norte delante de la escalera y frente a una posible plaza a desnivel arrasada por actividades agrícolas modernas. Esta devastación cortó también la proyección norte del paramento decorado al momento que rebajó el contorno del yacimiento.

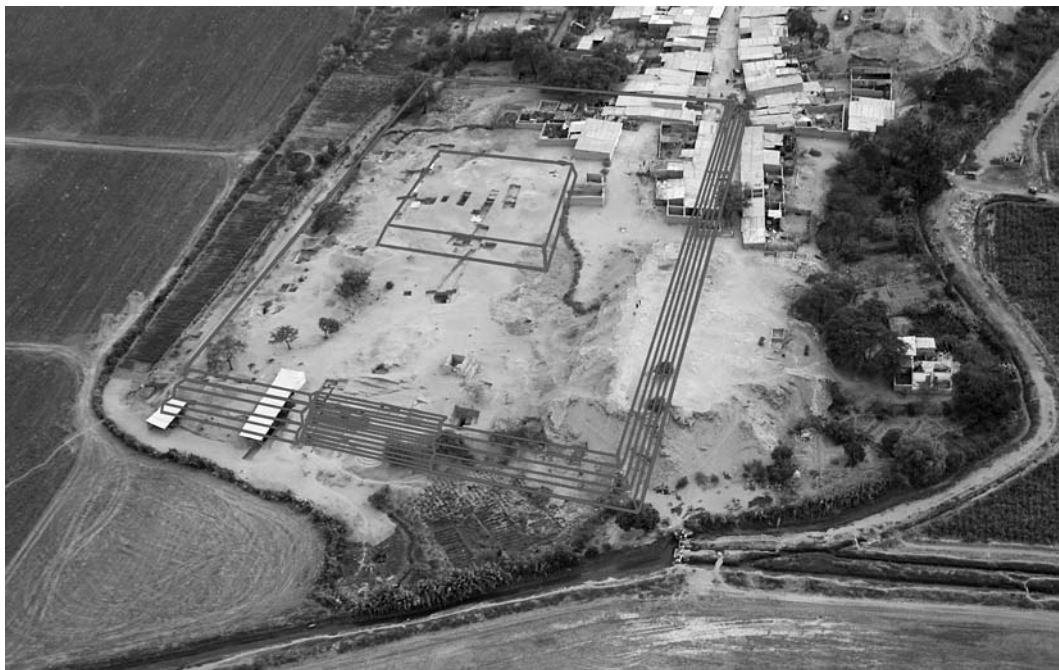
Fig. 19. Collud, sector noreste. Reconstrucción isométrica (imagen retocada por Bruno Alva Meneses, sobre la base de una foto de Eduardo Herrán).

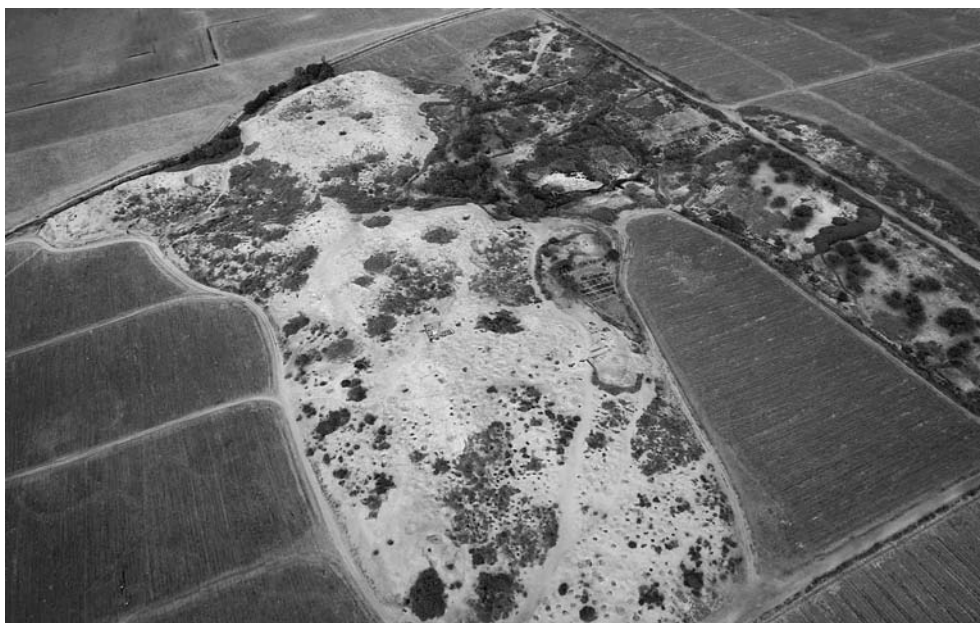
Fig. 20. Zarpán. El conjunto arqueológico completo, visto desde una avioneta (foto: Eduardo Herrán).

3.3.2. El sitio de Huaca Zarpán. El conjunto de Huaca Zarpán comprende también un extenso montículo, más o menos plano, ubicado al este de Collud (Fig. 20). Hacia el sector central y noreste se reconocen dos plataformas extensas con arquitectura superficial, correspondientes a la fase Lambayeque Tardío, afectadas por excavaciones clandestinas. Durante la primera temporada se excavaron tres sectores y se reconoció, al noroeste, la fachada expuesta y semidestruida de un templo con gradería orientada al oeste. El frente, de 15 metros, fue construido también con adobes cilíndricos. Las estructuras del atrio sobre la escalera estaban removidas, probablemente por la densa ocupación de la fase Lambayeque Tardío, que luego las cubrió con una densa capa de relleno en numerosos niveles de tierra cenicienta, escombros de construcción y estiércol de camélidos. En este relleno también se depositaron tumbas.

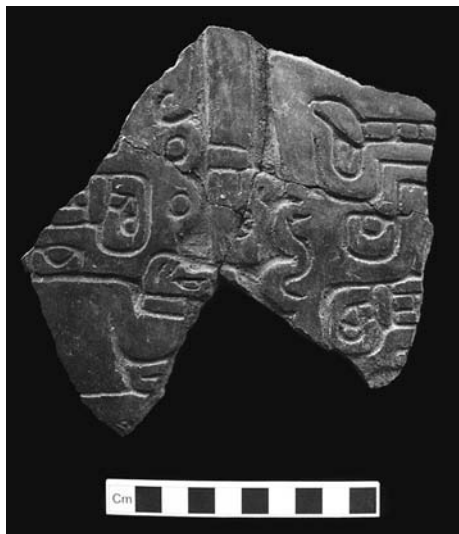
Fig. 21. Zarpán. Tiestos del Periodo Formativo (foto: Ignacio Alva Meneses).

En el sector sureste del conjunto, al borde del yacimiento y libre de reocupación tardía, se logró definir una serie de plataformas bajas de planta cruciforme con dos fases superpuestas: la inferior conservada y la última afectada por quemaduras previas al abandono. Se registró la tumba de un infante dentro del relleno de la plataforma, asociado a un cuenco decorado con círculos concéntricos semejante a otro hallado en las excavaciones del sitio de Morro de Eten. Fragmentos de cerámica recuperados sobre el piso de la plataforma corresponden, del mismo modo, a variados estilos del Periodo Formativo. Algunos tipos singulares fueron tinajas decoradas con incisiones anchas y profundas semejantes a los reportados para la fase Pacopampa-Chavín. En un caso excepcional, los motivos son parecidos a los de la Estela Raimondi, lo que indica una sincronía con el apogeo de esta fase y estilo (Fig. 21).

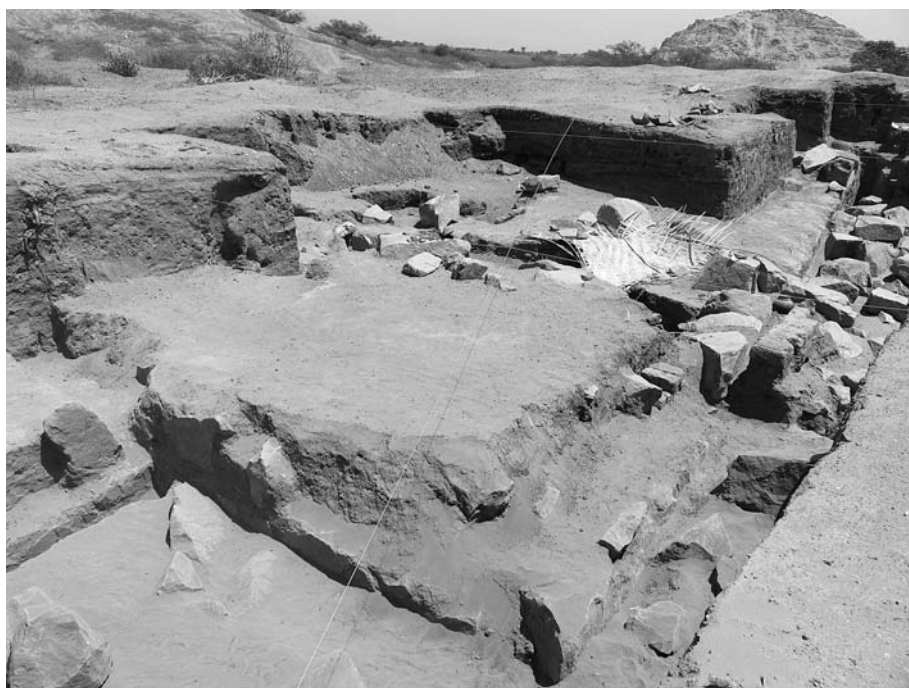
Fig. 22. Zarpán. Fachada de piedra canteada (foto: Ignacio Alva Meneses).
