INVESTIGACIONES ARQUEOLÓGICAS EN EL SITIO DE SECHÍN BAJO, CASMA

Peter R. Fuchs,^a Renate Patzschke,^b Claudia Schmitz,^c Germán Yenque^d y Jesús Briceño^e

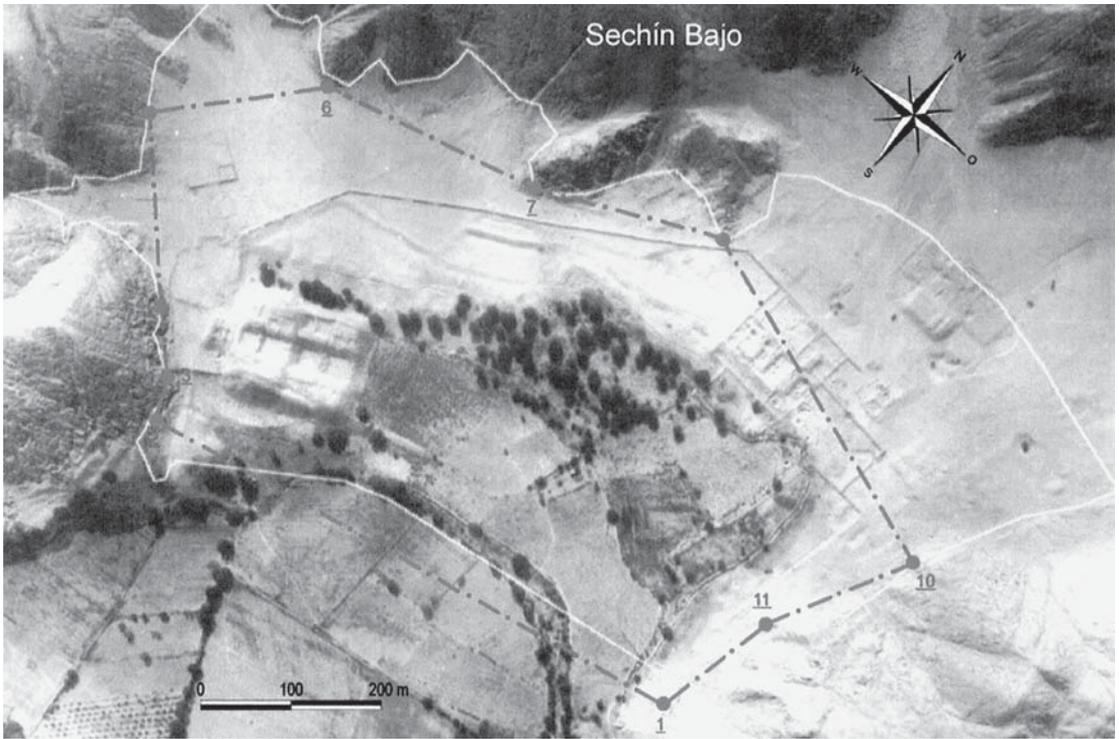
Fig. 2. Vista aérea de Sechín Bajo, con la ubicación de todos sus sectores (elaboración del gráfico: Stephan Brockhaus y Sebastian Greve, sobre la base de una foto aérea del SAN).

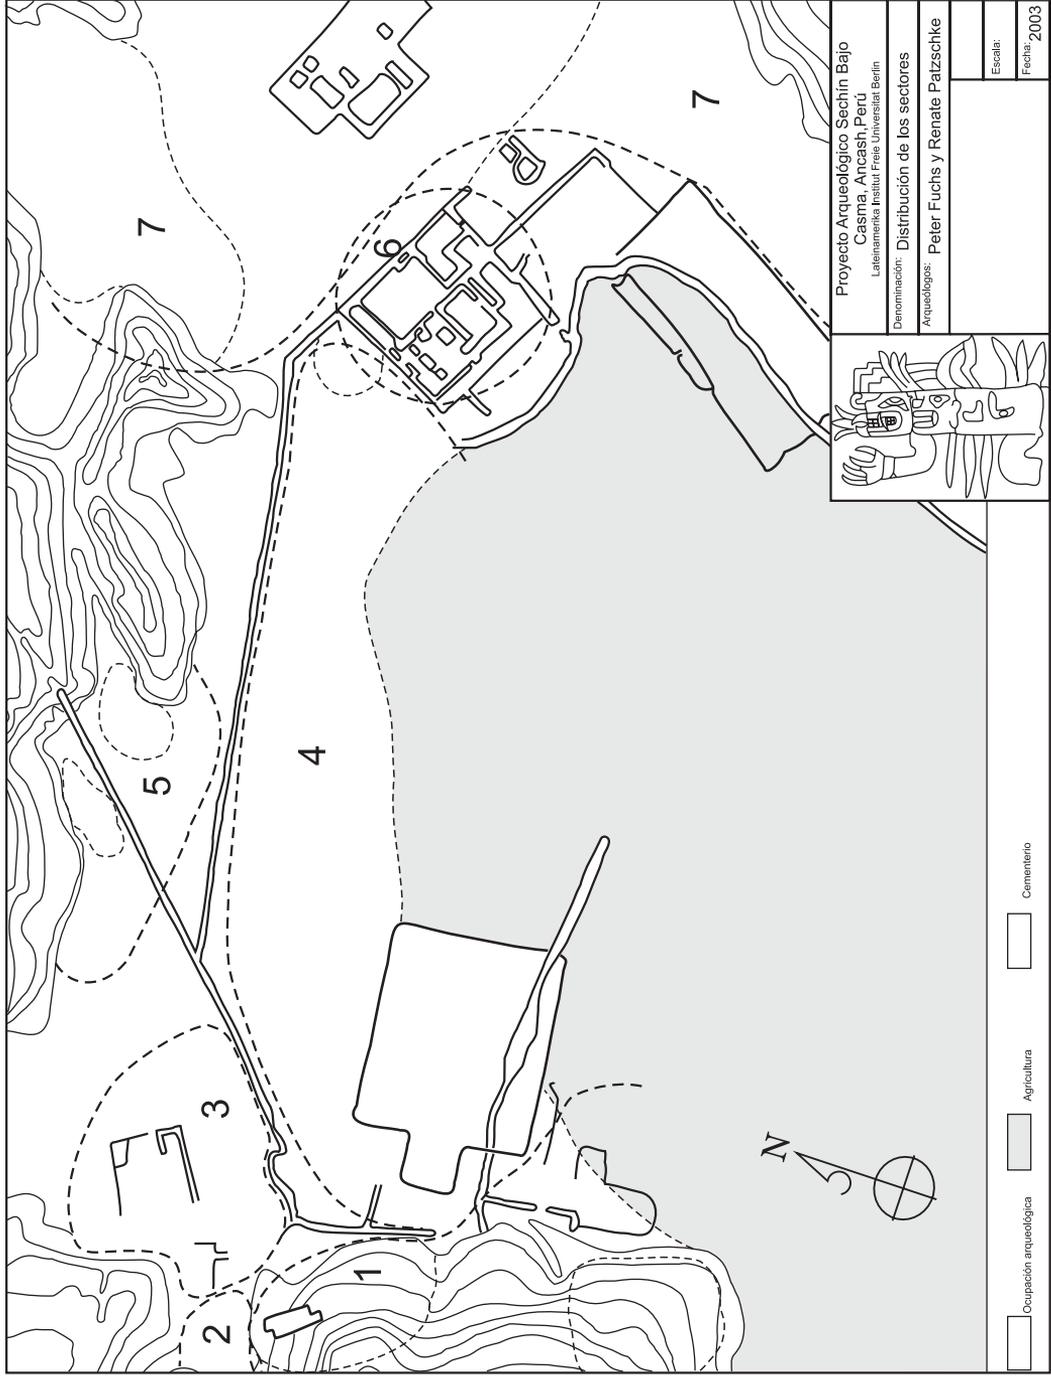
Fig. 3. Sechín Bajo. Plano de los sectores (elaboración del gráfico: Renate Patzschke).

A excepción de la estructura central, todo el sitio presenta en su superficie evidencias y materiales de varios periodos culturales. Debido al tipo de estructuras, las técnicas constructivas, los materiales de construcción —piedras y adobes de forma cuadrangular—, los accesos (rampas) y la cantidad de tiestos de los estilos Casma Inciso y Casma-Chimú, se puede definir la existencia de una intensa ocupación del Periodo Intermedio Tardío. Con la exclusión de la estructura central, el sitio arqueológico fue subdividido en siete sectores cuyas características generales se presentan a continuación (Fig. 3):

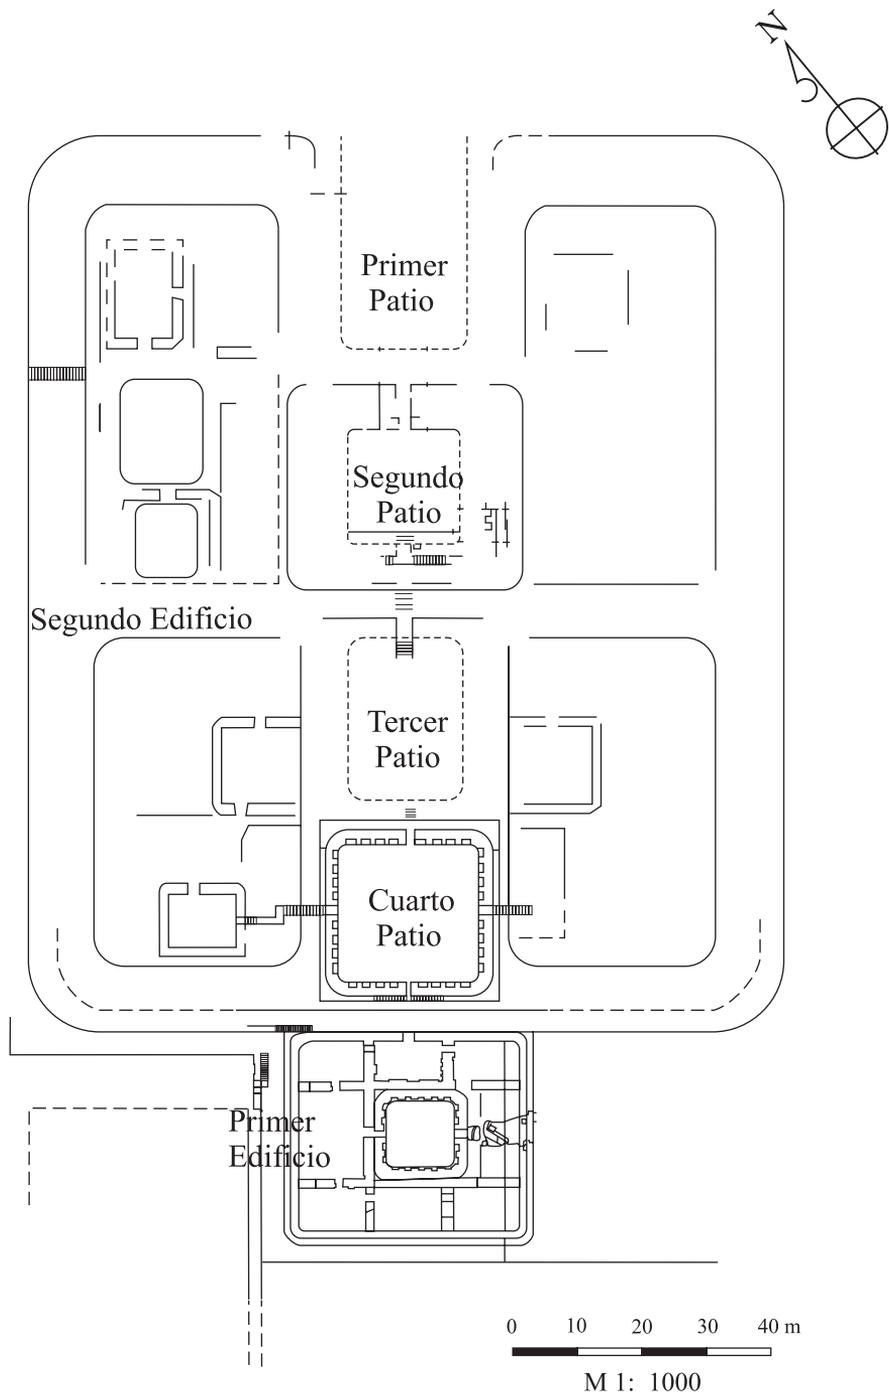
Fig. 4. Sechín Bajo. Plano general de la estructura principal (elaboración del gráfico: Peter R. Fuchs y Renate Patzschke).

Según los resultados de las excavaciones realizadas, la estructura principal del sitio se conforma de dos edificios construidos en diferentes momentos (Figs. 4, 5, 6). El primero y más antiguo, denominado Primer Edificio, consiste de una estructura pequeña de planta cuadrangular que parecía tratarse de una

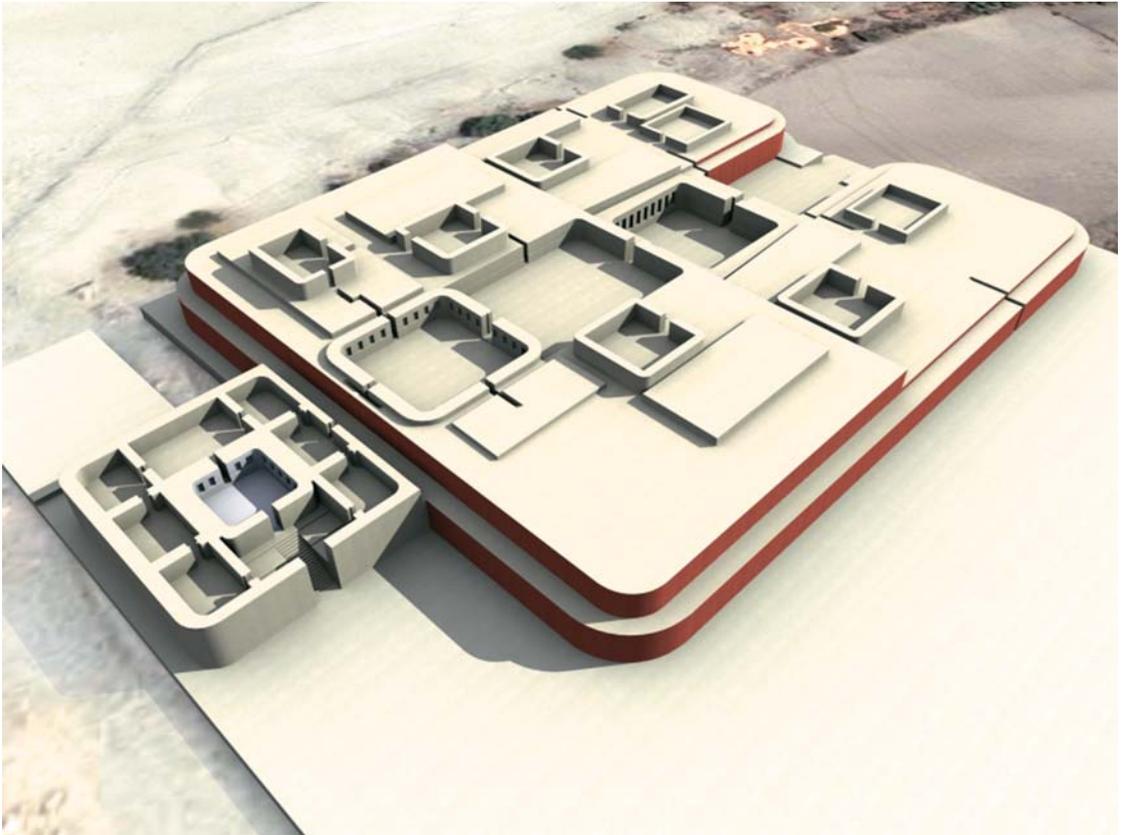
Fig. 5. Sechín Bajo. Dibujo isométrico de la estructura principal (elaboración del gráfico: Constantin Rahn [Itmb-Development GBR]).

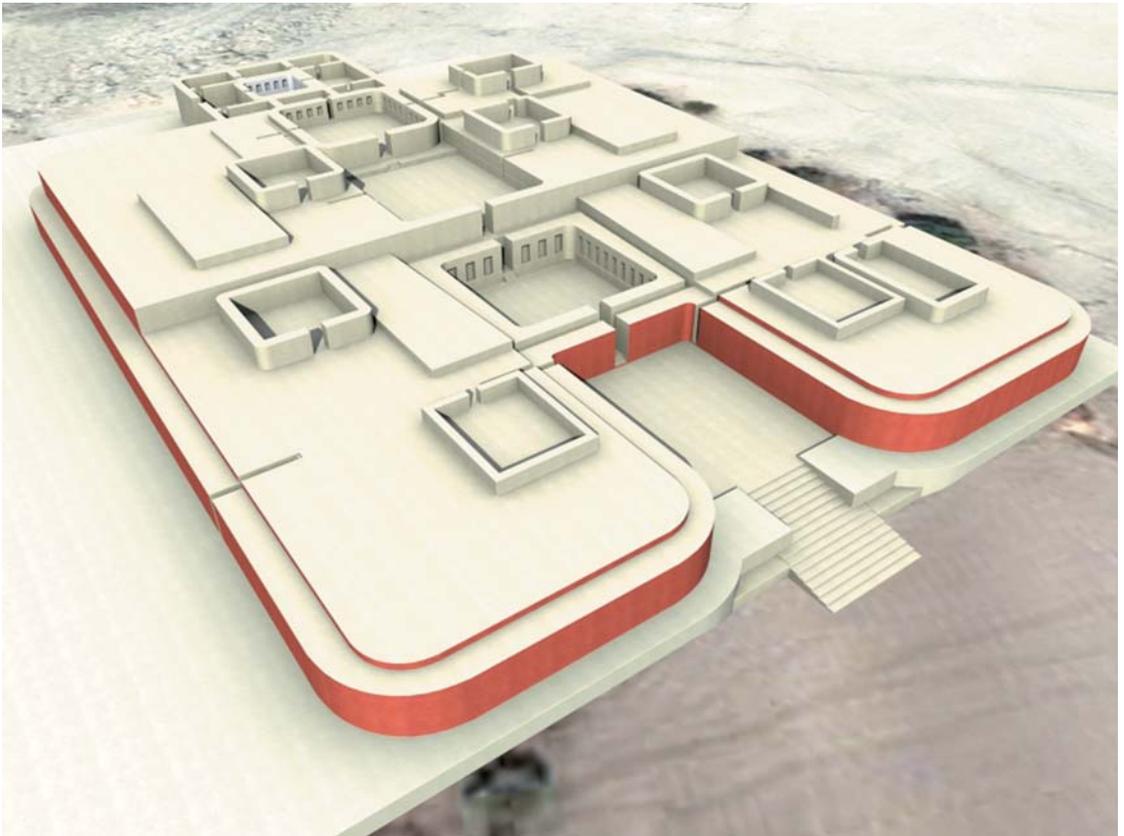
Fig. 6. Sechín Bajo. Dibujo isométrico del Segundo Edificio (elaboración del gráfico: Constantin Rahn [Itnb-Development GBR]).

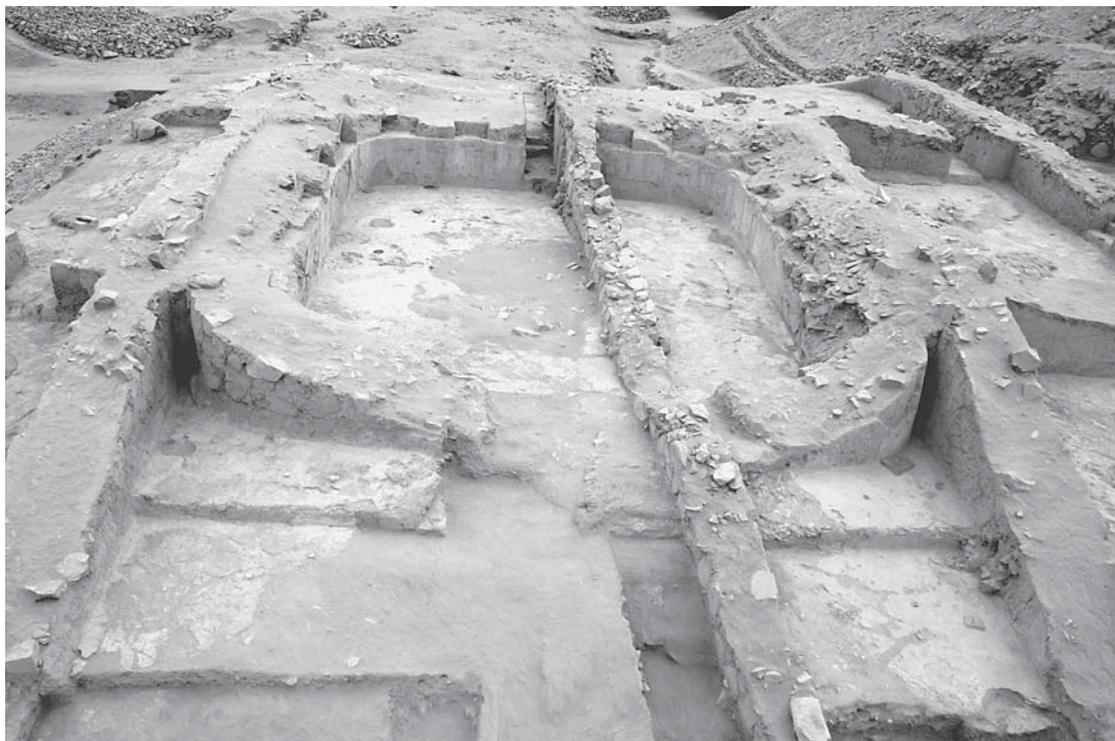
Fig. 7. Sechín Bajo. Vista del Primer Edificio (foto: Renate Patzschke).

El Primer Edificio se localiza inmediatamente al oeste del Segundo Edificio, mide 39,17 por 35 metros y tiene 6 metros de altura. En un primer momento, su sección interna presentaba una planta simétrica y estaba dividida en nueve espacios; los tres centrales están alineados en dirección Norte-Sur y tienen exactamente el doble de área que los otros seis. Los resultados obtenidos indican la existencia de dos momentos constructivos: en el primero se construyó una estructura de planta simétrica y esquinas rectas dividida en los nueve espacios antes mencionados, mientras que en el segundo se desmontó el muro sur del ambiente central para dar lugar a una nueva planta; el ambiente sur-central se convirtió en un atrio y se construyó una escalera de 3 metros de ancho que sirvió de acceso principal al Primer Edificio. En el ambiente central, de manera paralela a los muros existentes, se colocaron nuevos muros decorados con 18 nichos, con esquinas curvas, enlucido y pintura de color amarillo (Fig. 7). Asimismo, se bajó el nivel del piso hasta 70 centímetros. Esta remodelación rompió la simetría original (Fig. 8).

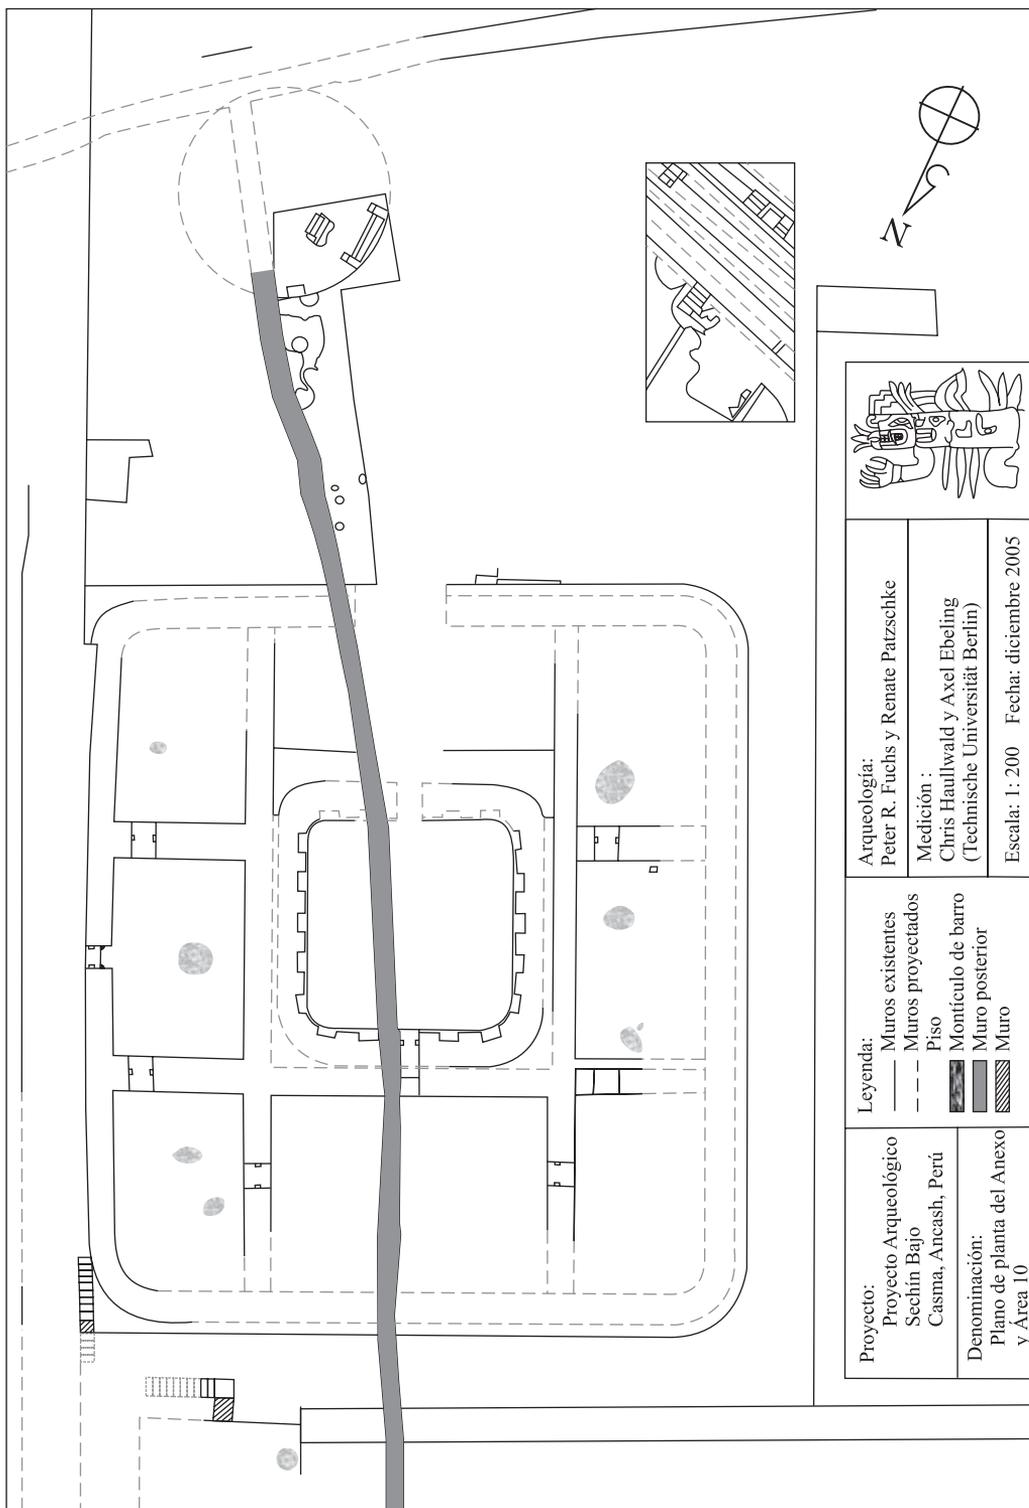
Fig. 8. Sechin Bajo. Plano del Primer Edificio y las evidencias de un edificio anterior asociado a una plaza circular hundida (lado este) (elaboración del gráfico: Chris Haullwald y Axel Ebeling).

Tanto en el Primer Edificio como en el Segundo Edificio se han llegado a determinar ocupaciones y usos posteriores a sus funciones originales. Por ejemplo, hasta la fecha se han registrado, aproximadamente, 150 tumbas intrusivas, y 95% de ellas corresponden a infantes con una o dos vasijas de cerámica asociadas, a modo de ofrendas, que se atribuyen al Periodo Intermedio Temprano, el Horizonte Medio y el Intermedio Tardío (Carlevato 1979; Daggett 1983). Asimismo, se han identificado diversos muros de construcción posterior, como un muro chimú que discurre a todo lo largo del Primer Edificio (Fig. 8).

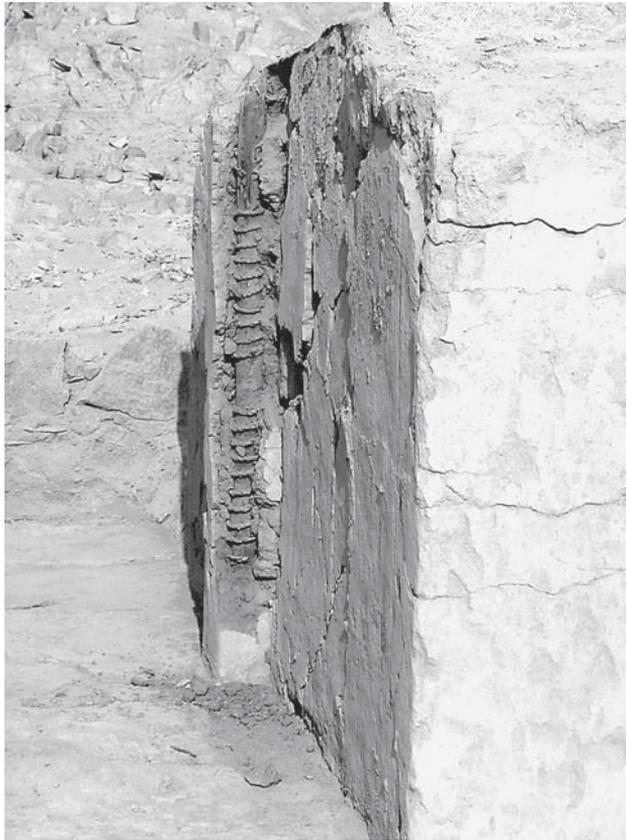
Fig. 9. Detalle de la construcción de una mitad de columna (foto: Renate Patzschke).

Todos los vanos de acceso o comunicación entre los diferentes ambientes presentaban pilastras o la mitad de una columna en la parte central de cada lado con la finalidad de limitar y controlar el paso. Para construir estas pilastras y mitades de columnas se colocó un tronco de madera cubierto con junco amarrado y luego se le agregó enlucido de barro para darle la forma correspondiente (Fig. 9). Asimismo, en ambos lados de los accesos se registraron perforaciones de hasta 2,50 metros de profundidad, las que sirvieron, probablemente, para colocar un palo con la finalidad de impedir el paso hacia al interior de los ambientes, tal como ha sido propuesto para *Taukachi-Konkán* (Huaca de las Columnas), donde también se ha registrado este tipo de elementos (Pozorski y Pozorski 2000: 89). Una característica particular del Primer Edificio es que su eje de orientación (Norte-Sur) se proyecta directamente al edificio principal de Cerro Sechín, que se encuentra a menos de 2 kilómetros de distancia, en la otra margen del río, y que tiene un eje semejante (Fuchs 1990a, 1997; Maldonado 1992; Lerner *et al.* 1995). En cambio, el eje del Segundo Edificio es Este-Oeste, perpendicular al del Primer Edificio, y se proyecta en dirección al sitio arqueológico de *Taukachi-Konkán*, que se encuentra al otro lado del cerro del mismo nombre.

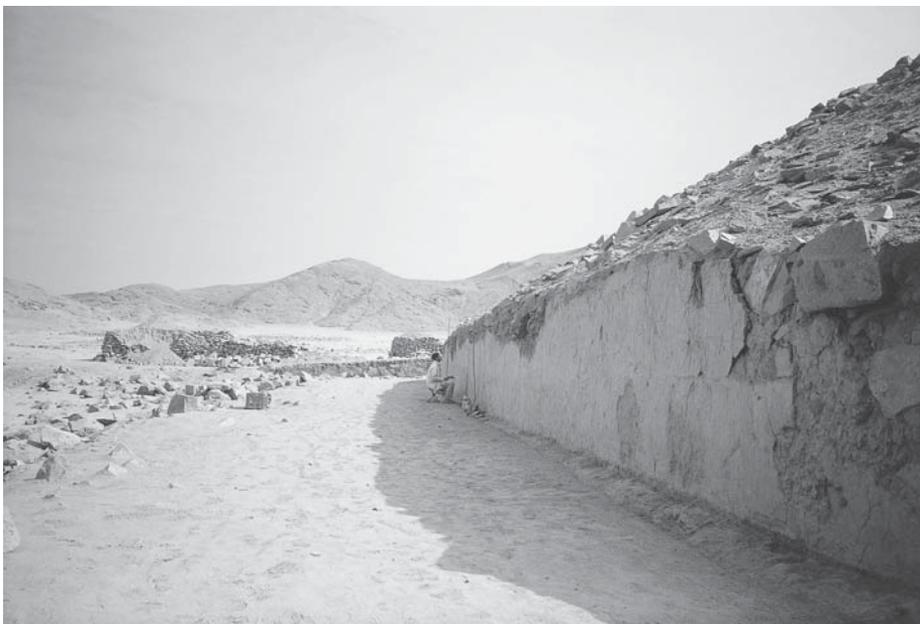
Fig. 10. Vista general del muro con los grafitos en el Primer Edificio (foto: Renate Patzschke).

Durante las excavaciones de la temporada 2003 se descubrió un programa de 127 grafitis de diferentes diseños, entre los que se contaban dibujos geométricos simples y complejos, así como motivos zoomorfos y antropomorfos en el muro sur (Figs. 10, 11, 12). Entre todos sobresale un ser compuesto —antropomorfo y zoomorfo— que se ha denominado como la Divinidad del Cocodrilo (Fig. 13). Esta misma representación se encuentra grabada en los huesos tallados de Pallka (Tello 1956) y Las Aldas (Disselhoff 1964) y sus características iconográficas se encuentran dentro de los parámetros del estilo artístico del Periodo Formativo (Fung 1969; Lathrap 1978; Bischof 1985, 1994, 1998). Este programa iconográfico, además de la existencia de singulares fogones sin evidencias de uso doméstico y el hallazgo de recipientes de cerámica «sacrificados» (rotos de manera intencional) (Figs. 14, 15), confirma la función ritual del Primer Edificio.

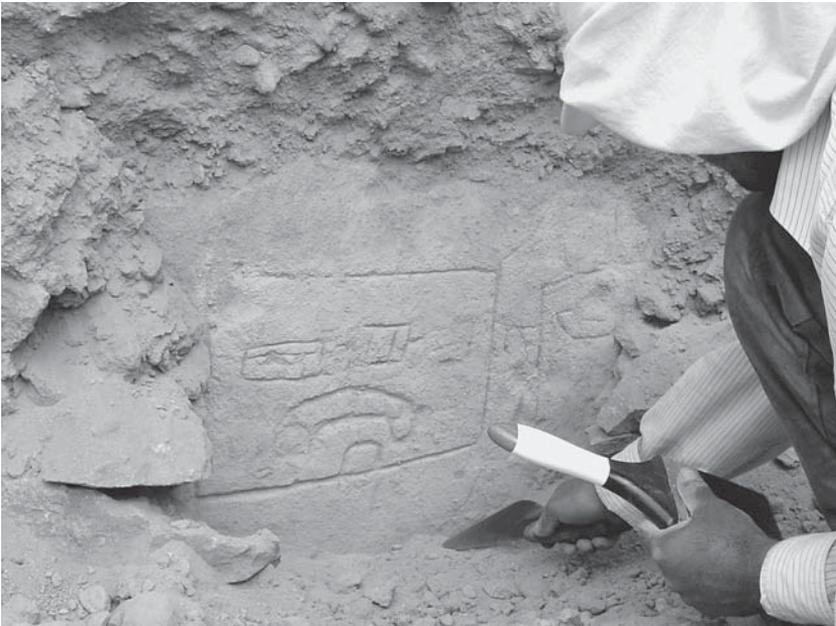
Fig. 11. Trabajo de limpieza de una de las secciones del muro de los grafitis (foto: Renate Patzschke).

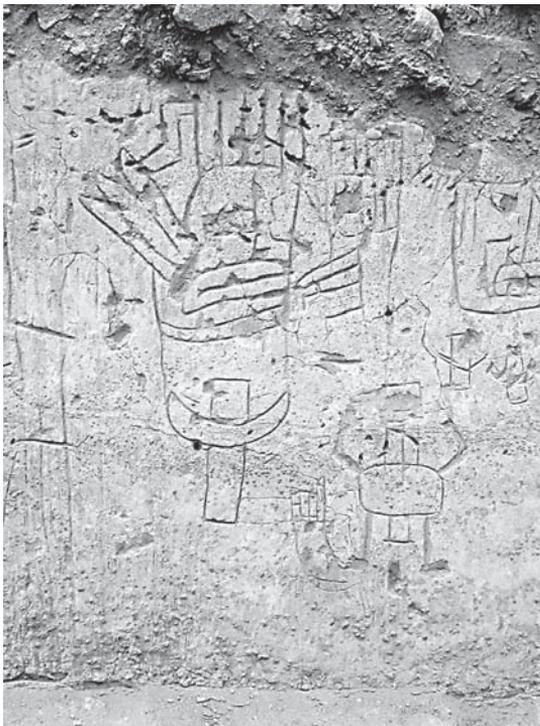
Fig. 12. Detalle de uno de los conjuntos de grafitis (foto: Renate Patzschke).

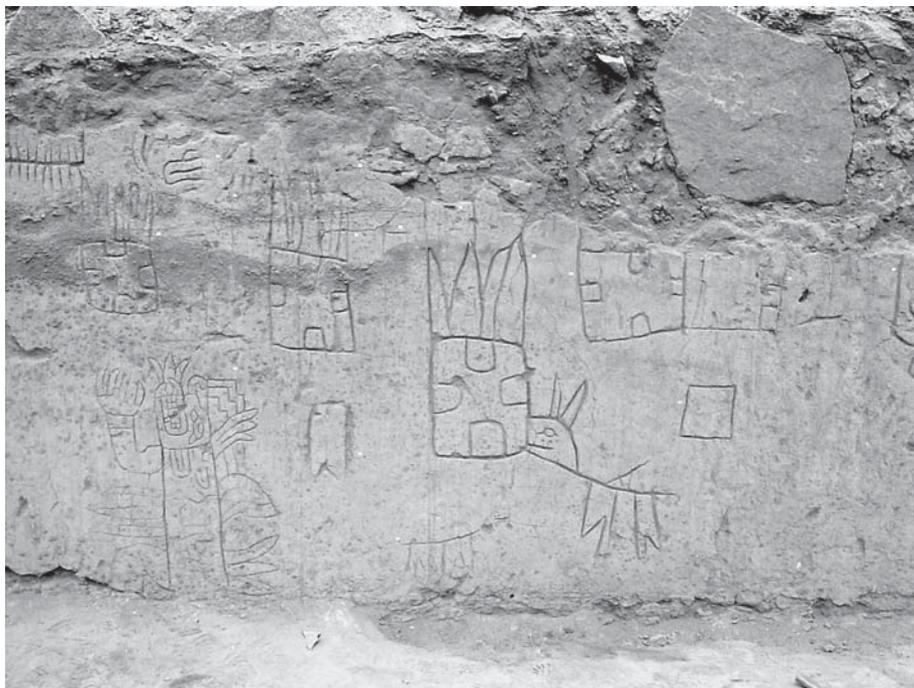
Fig. 13. Sección despejada del muro de los grafitis. Abajo a la derecha, probable representación de una divinidad (foto: Renate Patzchke).

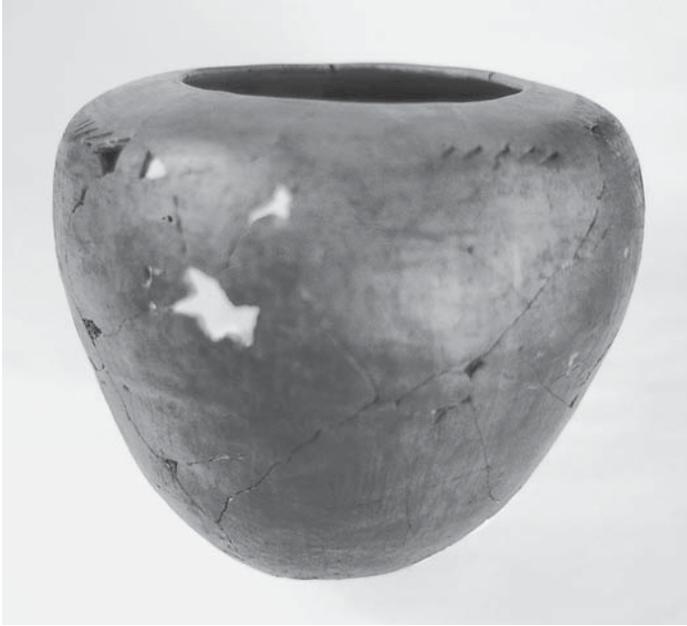
Fig. 14. Vasija completa recuperada de las excavaciones (foto: Renate Patzschke).

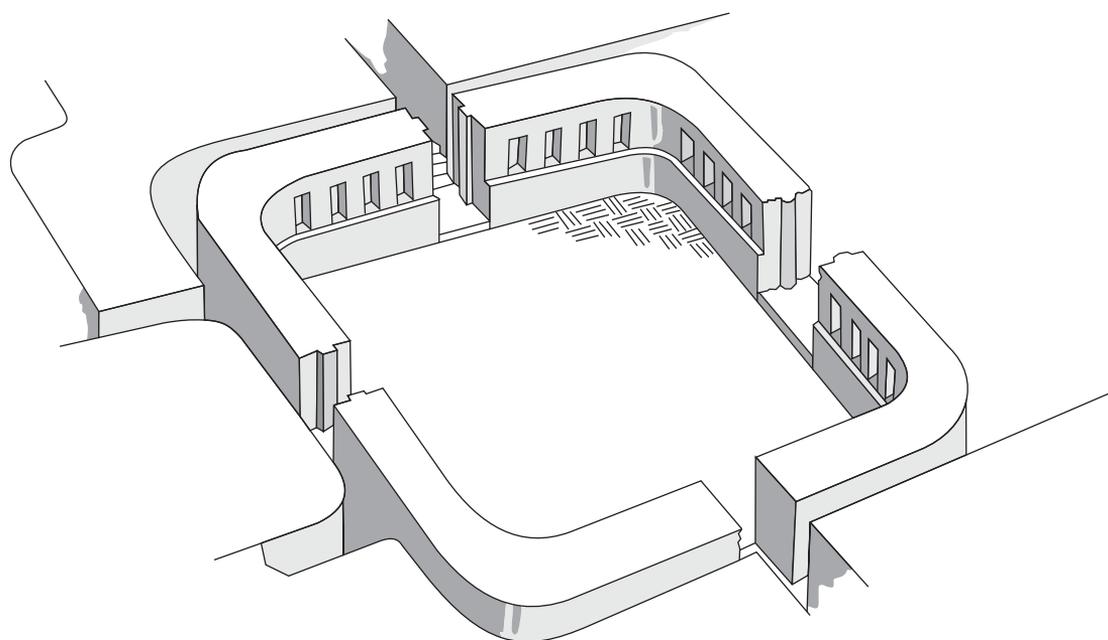
Fig. 16. Detalle isométrico del Cuarto Patio (elaboración del gráfico: Robert Patzschke).
