ARQUEOLOGÍA Y ETNOHISTORIA EN VILCASHUAMÁN

Enrique González Carré y Denise Pozzi-Escot***

Se presenta información sobre la ocupación de Vilcashuamán, a partir de evidencias documentales y monumentales que permiten esbozar su proceso histórico, poniendo énfasis en la descripción de las características sobre la cerámica y la arquitectura de los pueblos de la sierra central durante el Periodo Intermedio Tardío, para poder explicar luego la ocupación incaica de la zona.

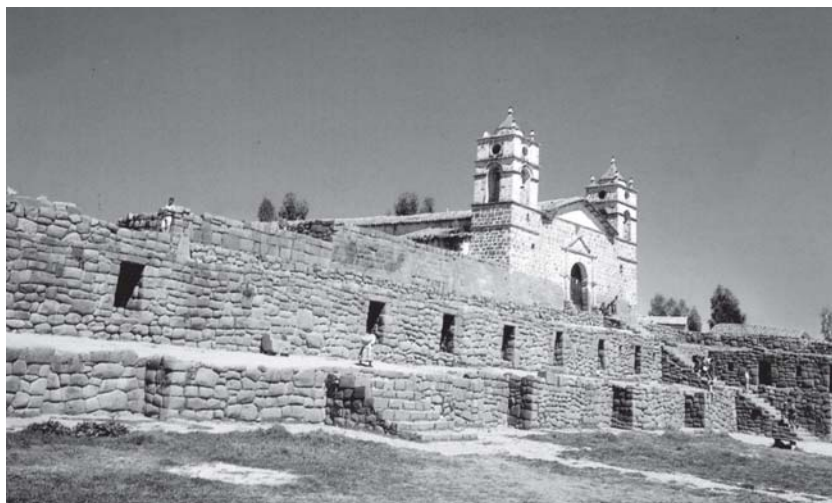
Fig. 13. Vista de la iglesia de San Juan Bautista, construida sobre el Templo del Sol.

Hoy en día, sobre los muros y cimientos de lo que fue el Templo del Sol, se encuentra la iglesia católica de San Juan Bautista (Figs. 12, 13), levantada en la época colonial y ubicada en forma paralela a las terrazas o plataformas escalonadas, que tenía una de sus fachadas laterales sobre la plaza principal del poblado. Luego, ya durante el periodo republicano, la iglesia de San Juan Bautista fue reconstruida y esta puerta lateral sobre la plaza pasó a convertirse en puerta principal (Fig. 14). Estos cambios son evidentes cuando se observan los dibujos dejados por el francés Léonce Angrand en 1847. Originalmente, el templo católico no sólo utilizó las estructuras del templo inca, sino también los ambientes y espacios de planta rectangular del mismo, utilizando y superponiéndose a los muros incas.

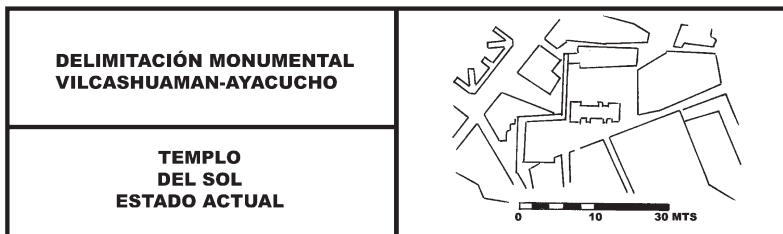
Fig. 14. Vilcashuamán. Planta del estado actual del Templo del Sol.

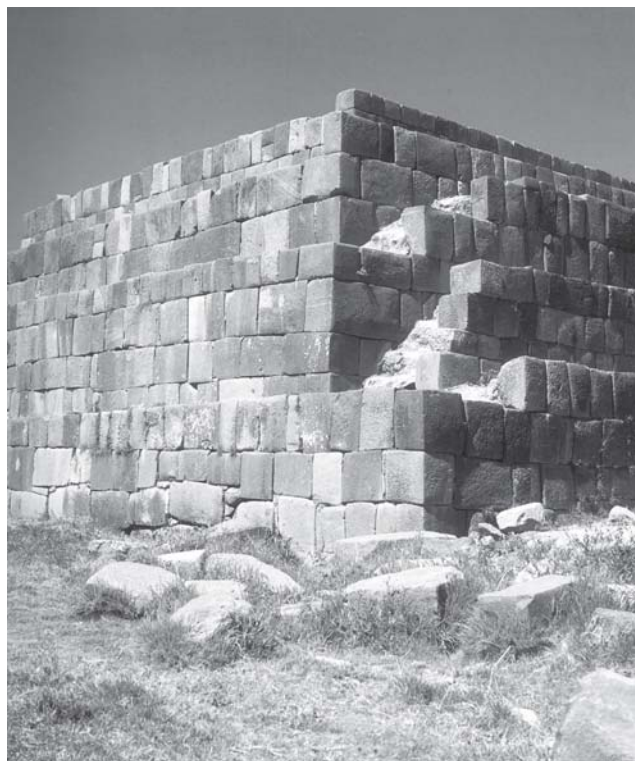
Fig. 16. Vilcashuamán. Vista del ushnu.

Este conjunto arquitectónico se encuentra en el oeste de la plaza principal (Figs. 15, 16), y si bien está integrado por un variado número de estructuras en mal estado de conservación, que es necesario liberar de las construcciones contemporáneas superpuestas, destaca el *ushnu* u adoratorio cuyas características singulares lo convierten en un monumento único, ya que no existe otra pirámide ceremonial de este tipo.
