## EXCAVACIONES ARQUEOLÓGICAS EN LA CASA BODEGA Y QUADRA EN EL CENTRO HISTÓRICO DE LIMA

*El presente artículo abordará los principales resultados de las excavaciones arqueológicas realizadas en la Casa Bodega y Quadra, que ponen en evidencia una serie de estructuras ubicadas bajo el nivel actual de la casa, bajo gruesas capas de relleno. La investigación arqueológica brindó la información necesaria para determinar el motivo por el cual estos espacios fueron cubiertos y vincular estos sucesos con el gran terremoto que sufrió la ciudad de Lima durante el año de 1746. Por otro lado, las estructuras descubiertas, al ser contrastadas con el dato histórico, demostraron una variación del espacio, que pasa de lo público a lo doméstico; todo ello, relacionado directamente con la evolución de la traza urbana de Lima virreinal.*

#### ARCHAEOLOGICAL EXCAVATIONS AT CASA BODEGA Y QUADRA, LIMA HISTORIC DOWNTOWN

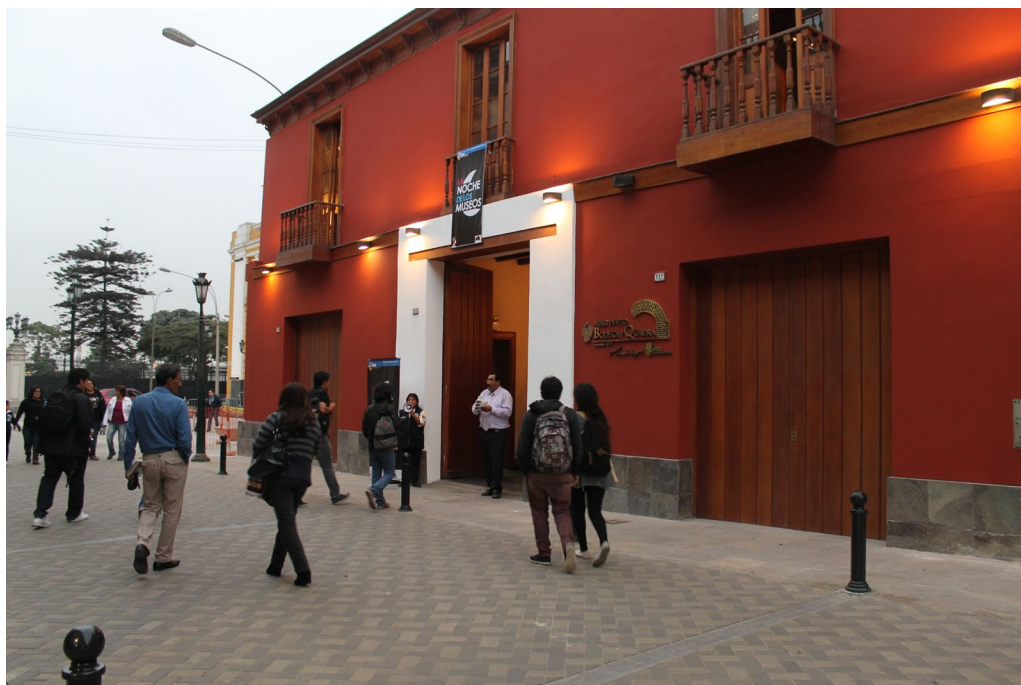
*Figura 1. Vista del frontis de la Casa Bodega y Quadra (Foto por M. Fhon).*

La Casa Bodega y Quadra se ubica dentro del centro histórico de la ciudad de Lima, en lo que se conocía antiguamente como el damero de Pizarro, exactamente en el jirón Áncash 209-213-217 (Fig. 1). Comprende el espacio desde su acceso en el jirón Áncash, por el lado sur (asentado sobre el nivel actual) hasta el muro de tajamar en su lado norte (construido a desnivel sobre la ladera del río); la casa es colindante al oeste con la antigua Estación de Desamparados y, en su lado este, con la Casa del Rastro y el Condominio de la Muralla. La casa en el sector sur posee tres vanos de acceso, y conserva la arquitectura de la primera y la segunda planta, gracias a los trabajos de conservación y restauración realizados por la Municipalidad de Lima (Fig. 2), que ha mantenido distribución típica de la construcción virreinal del siglo XVIII, con presencia de patio, zaguán, balcones, pilastras y corredores.

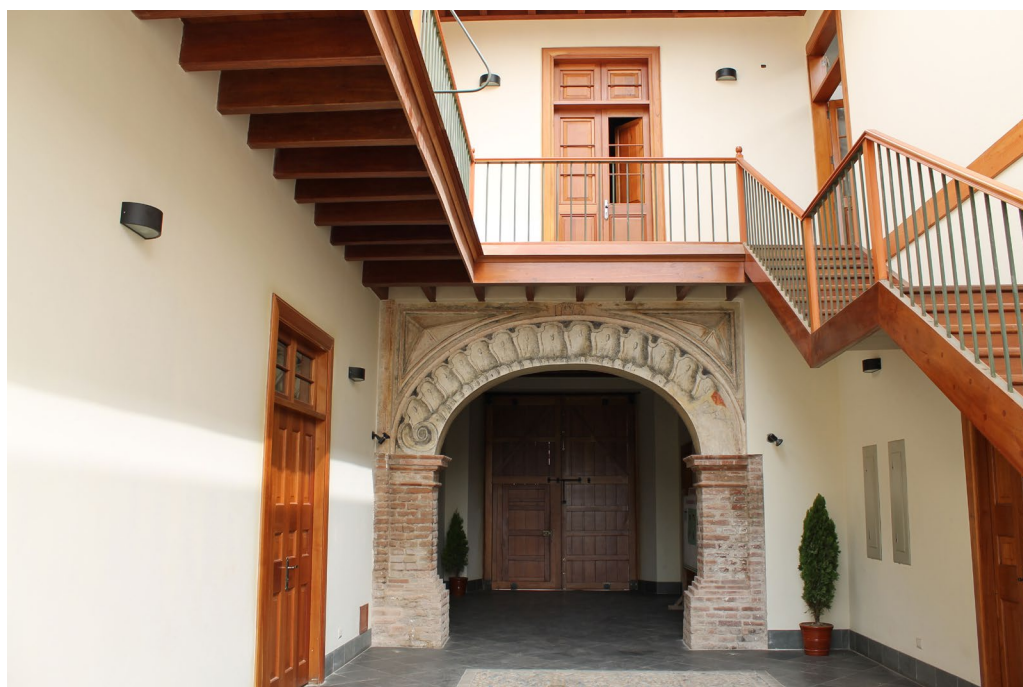
*Figura 2. Vista del sector Sur de la Casa Bodega y Quadra (Foto por M. Fhon).*

Los trabajos de investigación arqueológica desarrollados durante las temporadas 2005-2006 y 2010 permitieron establecer con certeza la presencia de dos sectores: el Sector Sur, referido a la casa propiamente dicha, que, como se ha mencionado, se extiende desde los accesos principales, al nivel de la calle, hasta la pendiente de la ladera del río, y el Sector Norte, correspondiente al área subterránea, con construcciones sobre la ladera del río, comprendido desde donde se inicia la ladera hasta las bases del muro de tajamar o contrafuerte del río Rímac. (Fig. 3). Las dos temporadas de investigación arqueológica se centraron en este sector por las características que presentó esta área y para responder a las interrogantes: ¿Por qué la presencia de estructuras a cuatro metros de profundidad?, ¿qué motivó el enterramiento de dichas estructuras?

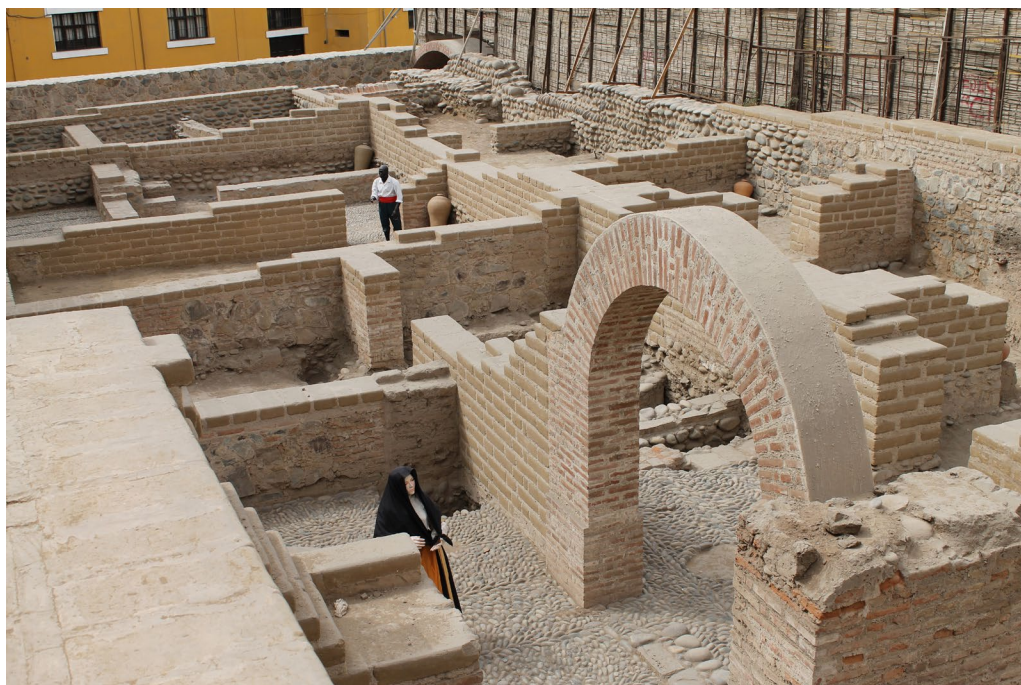
*Figura 3. Vista del sector Norte de la Casa Bodega y Quadra (Foto por EMILIMA S.A. - Municipalidad Metropolitana de Lima).*

El Sector Norte tiene una extensión promedio de 50,63 metros de largo y 18,85 metros de ancho y una pendiente natural de 3,50 metros. Durante las primeras excavaciones arqueológicas en esta área, Guerrero logró reconocer tres arcos, dos de ellos de ladrillo y uno de adobe, muy deteriorados y a punto de colapsar. También, se descubrieron algunos recintos con pisos empedrados de canto rodado, dispuestos en bandas horizontales y verticales separados por líneas de piedra a modo de espiga<sup>1</sup>.

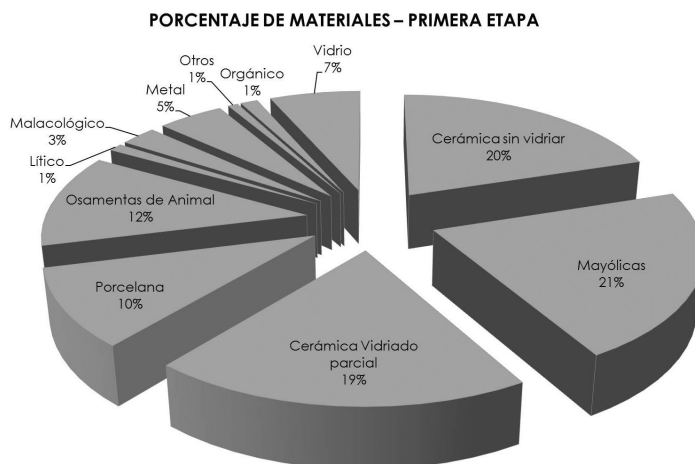
Figura 4. Gráfico de porcentajes de materiales de la Colección Bodega y Quadra, primera temporada y/o etapa 2005-2006 (Gráfico por M. Fhon).

Al hablar de porcentajes, se puede decir que el material arqueológico procedente de la primera temporada (2005-2006) está conformado en un 21% de mayólicas, seguido de un 20% de cerámica sin vidriar, un 19% de cerámica con vidriado parcial, 12% de osamentas de animal, 10% de porcelana, 7% de vidrio, 5% metal, 3% de material malacológico, 1% lítico, 1% material orgánico y 1% otros (Fig. 4).

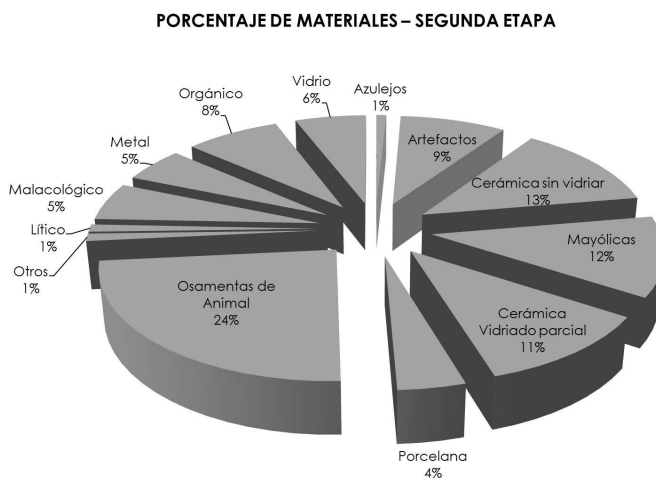
Figura 5. Gráfico de porcentaje de materiales de la Colección Bodega y Quadra, segunda temporada y/o etapa 2010 (Gráfico por M. Fhon).

En la segunda temporada (2010), los materiales arqueológicos están conformados por un 24% de osamentas de animal, 13% de cerámicas sin vidriar, 12% de mayólicas, 11% de cerámica con vidriado parcial, 9% de artefactos, 8% material orgánico, 6% vidrio, 5% metal, 5% material malacológico, 4% porcelana, 1% azulejos, 1% lítico y 1% de otros (Fig. 5).

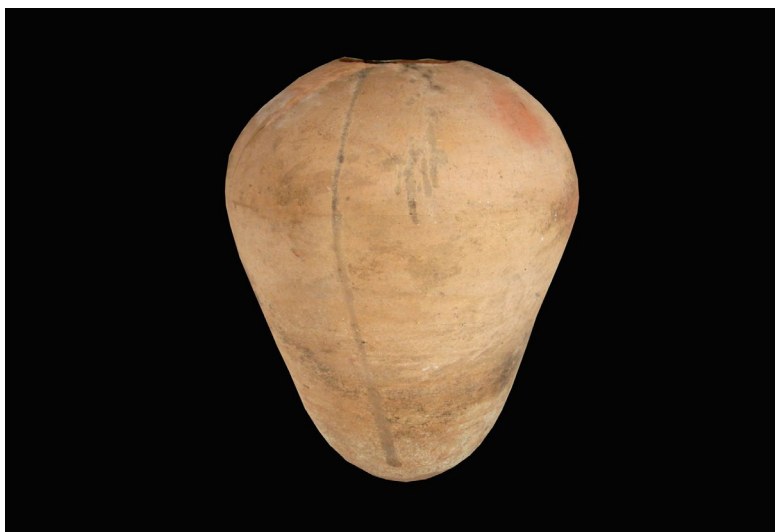
Figura 8. Botija encontrada en la Casa Bodega y Quadra (Foto por M. Fhon).

En la Casa Bodega y Quadra, se ha podido encontrar este tipo de cerámica, el cual se caracteriza por su aspecto simple sin vidriar y sin pintar; a este grupo pertenecen las formas de ollas, jarras, cántaros, botijas, entre otros (Fig. 8). Botijas han sido halladas también en contextos de El Caribe, que han sido denominadas con el término de *Olive jar* (Goggin 1960).

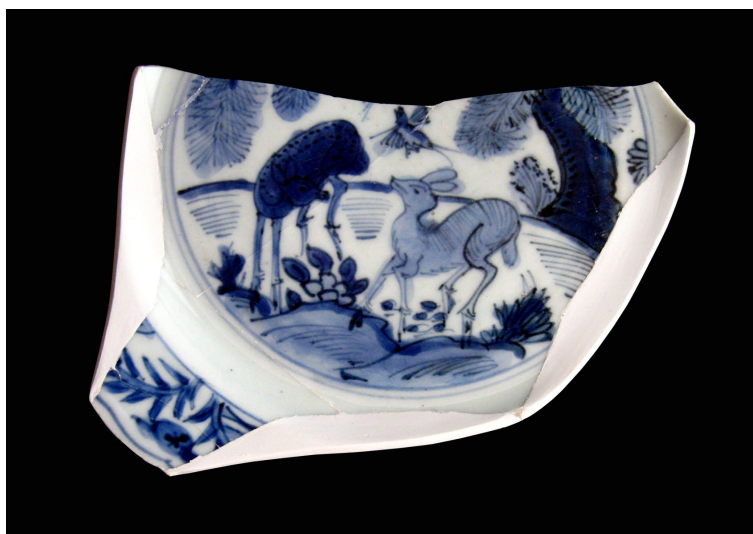
Figura 9. Plato de Porcelana China —azul sobre blanco—, dinastía Ming, descubierta en la Casa Bodega y Quadra (Foto por M. Fhon).

Propia del estilo oriental, este tipo de cerámica presenta un mejor tratamiento y delicadeza en la manufactura. En la Casa Bodega y Quadra, destaca el hallazgo de porcelana china, perteneciente a la dinastía Ming (Fhon 2012), que evidencia el comercio con Oriente durante el virreinato del Perú (Fig. 9).

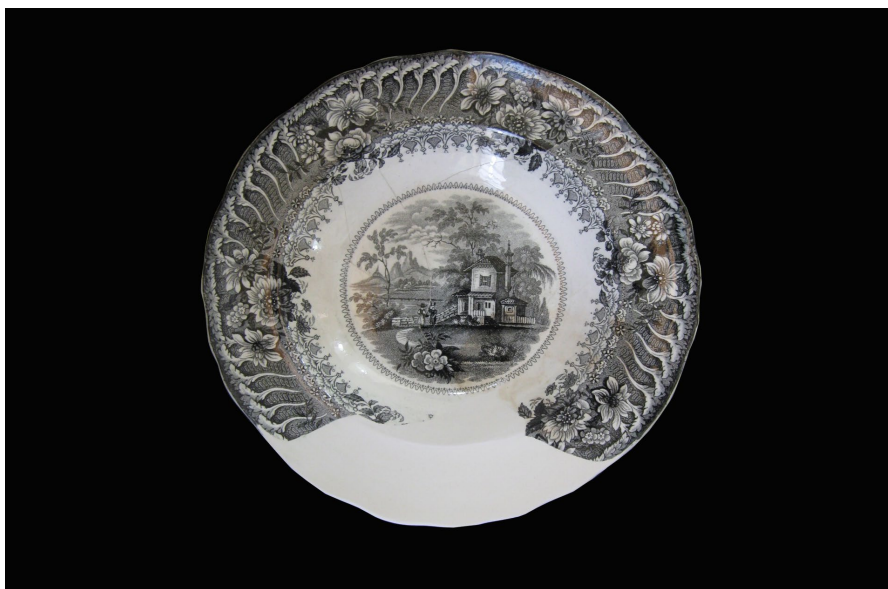
*Figura 10. Plato de Loza inglesa con impresión por transferencia, hallado en la Casa Bodega y Quadra (Foto por M. Fhon).*

Los hallazgos en la Casa Bodega y Quadra han reportado este tipo de cerámica, específicamente de los estilos loza inglesa impresa por transferencia o *pearlware transferd printed* (Fig. 10), loza inglesa blanca o *pearlware plain*, loza inglesa policroma pintada a mano tardío o *pearlware, hand painted*

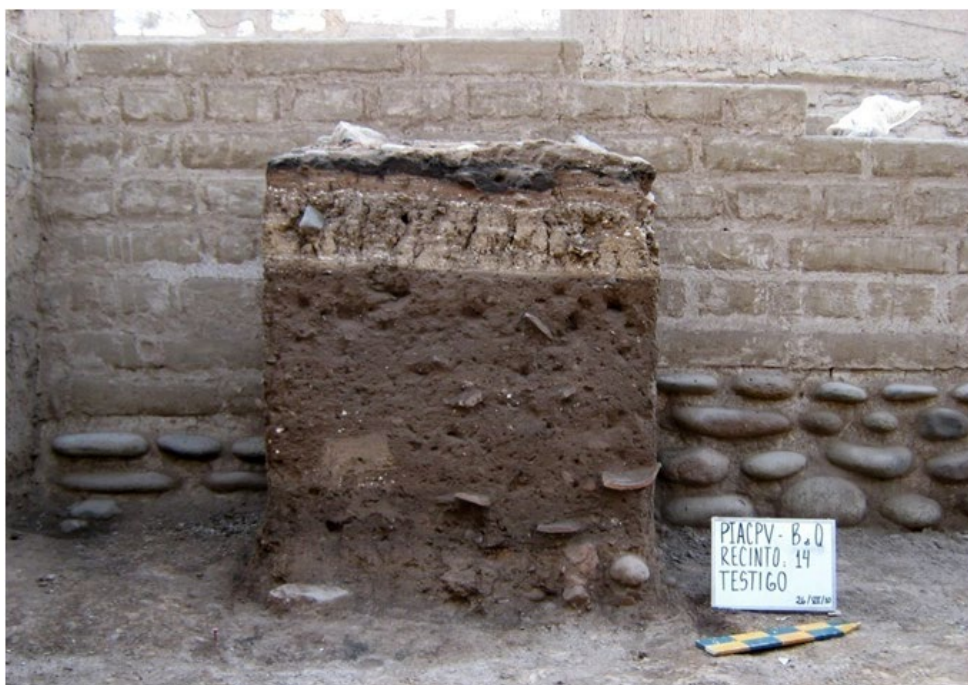
Figura 11. Vista Oeste del testigo de relleno en el Recinto 14, Plataforma 02 (Foto por P.I.A.C.P.V. Casa Bodega y Quadra - Municipalidad Metropolitana de Lima).

el terreno y bien podrían denominarse rellenos constructivos (Fig. 11). Este tema no ha recibido la atención necesaria de parte de los arqueólogos; no obstante, su estudio podría revelar valiosa información. Tal como sugiere Mogrovejo, el estudio de basurales, canales y pozos sépticos permitiría obtener evidencia sobre los desechos de aquella época (1998: 26-30). Entonces, no solo se encuentra información importante procedente de los vestigios arquitectónicos, más esclarecedor resulta el análisis del material cultural extraído de estos rellenos.

Si observamos a detalle las unidades de excavación se entrevé en algunos recintos hasta un máximo de 10 capas, en las que los estratos superiores están conformados por tierra semisuelta, con evidencia de ceniza, fragmentos de ladrillos, loza europea y cerámica, presencia de material orgánico y malacológico. En las capas inferiores, también, se condensa material cerámico de diferentes tradiciones que abarcan vidriados, porcelana china, botijas, etc.
