INVESTIGACIONES HISTÓRICO-ARQUEOLÓGICAS EN EL ANTIGUO
CLAUSTRO DEL NOVICIADO, HOY CASA DE LA COLUMNA,
DEL CONVENTO DE SANTO DOMINGO DE LIMA

Antonio Coello Rodríguez^a

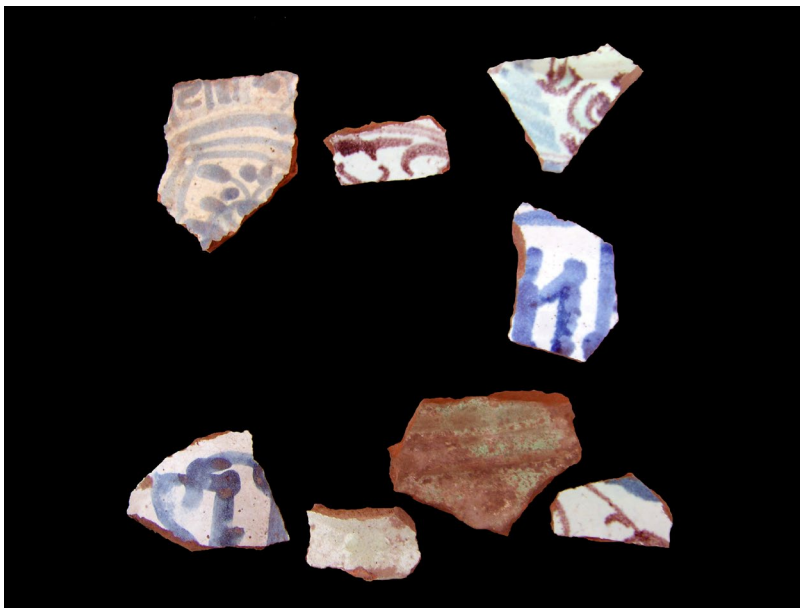
Figura 3. Cerámica colonial, de estilo Panamá (Foto por A. Coello).

De la cerámica colonial, se caracterizan las llamadas botijas, peruleras y toda su diversidad de formas y subformas. Asimismo, existen otras variedades de recipientes, tales como escudillas, copas, tazas, cuencos, jarras, etc. (Zuzunegui 1965). En cuanto a los colores, predomina el color blanco; las otras muestras son diversos fragmentos de color azul lapizlázuli, mientras que otras presentan colores verde, azul y violeta (Fig. 3).

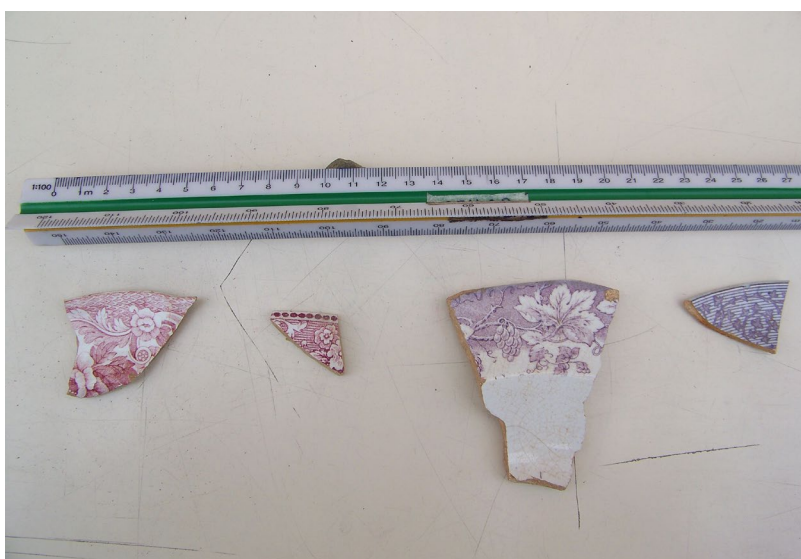
Figura 4. Diversas muestras de cerámica republicana (Foto por A. Coello).

En cuanto a la cerámica republicana, esta presenta como motivos decorativos soldados de caballería, con fondos de castillos medievales. Asimismo, abundan los motivos de torres con almenados, arcos ojivales y arcos de medio punto. Otro motivo a destacar es el de los paisajes bucólicos,

asociados con escenas de hombres y mujeres en actos románticos. Esta muestra, por lo general, mantiene colores blancos en los fondos, y azules y rojos en los bordes de las tazas y platos (Fig. 4). Cabe mencionar los fragmentos de botellas medicinales, tales como *L'eau de Pin* y diversos frascos de perfumes (Fig. 5).

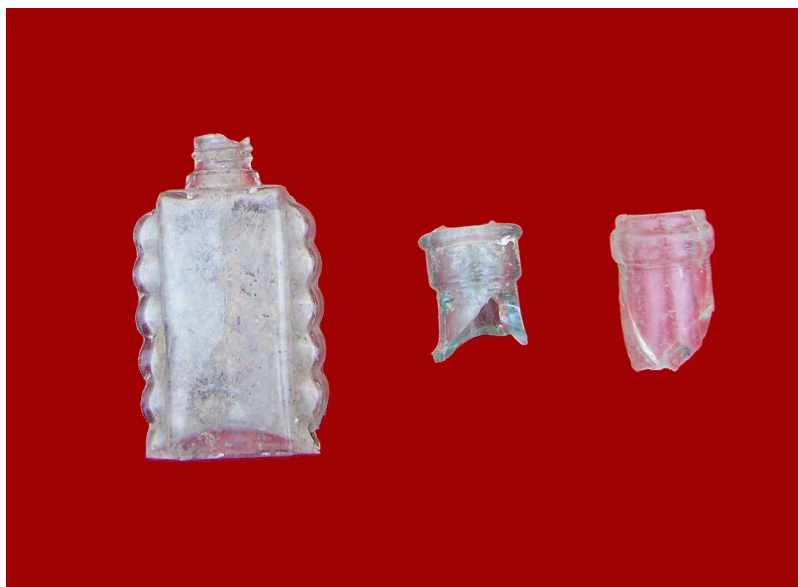
Figura 5. Diversas muestras de frascos de vidrio (Foto por A. Coello).

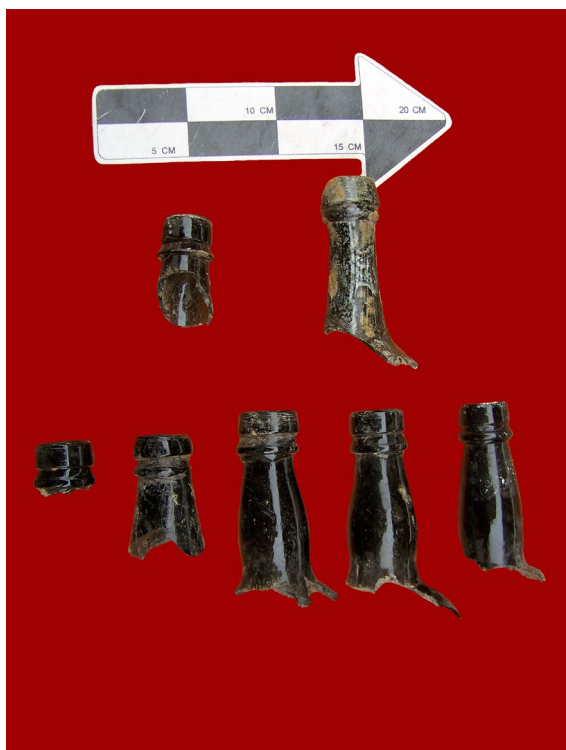
Figura 6. Fragmentos de botella de bebidas alcohólicas (Foto por A. Coello).

Una mención aparte merece la de los restos de botellas de bebidas alcohólicas (Fig. 6), las cuales fueron consumidas en grandes cantidades. Tuvimos la suerte de que, durante las excavaciones, hallásemos algunas botellas enteras. Estas fueron identificadas gracias a la ayuda de fuentes históricas publicadas e inéditas⁶.

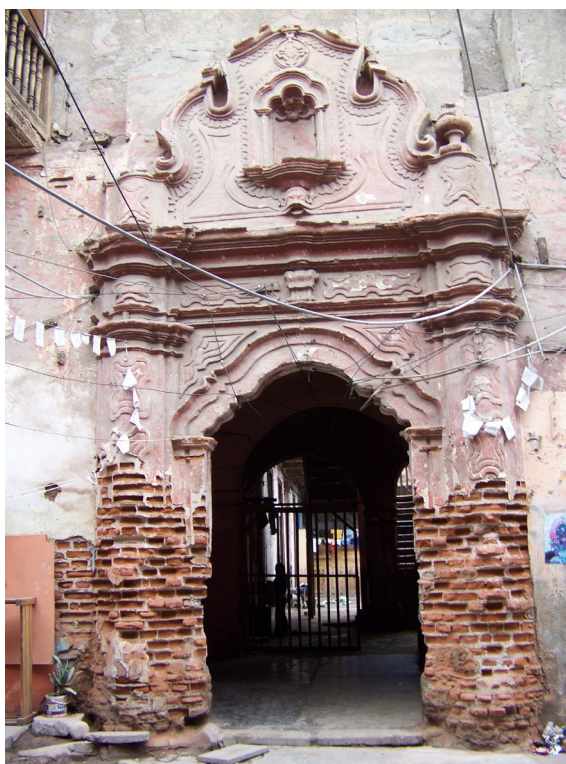
Figura 8. Portada de la Casa de la Columna en su estado actual (Foto por A. Coello).

Comenzaremos por el segundo patio, que es el menos denso y de mayor importancia, por los hallazgos, para entender la historia de la Casa de la Columna. En el segundo patio, se abrieron cuatro unidades de excavación: tres de ellas se ubicaron en medio del patio, mientras que una se instaló a los pies de la portada que daba acceso al mismo (Fig. 8). Esta unidad, la 12, tenía por finalidad hallar los cimientos de dicha portada, y ubicar los posibles restos de cañerías o albañales colapsados que dañaban con humedad a dicha portada.

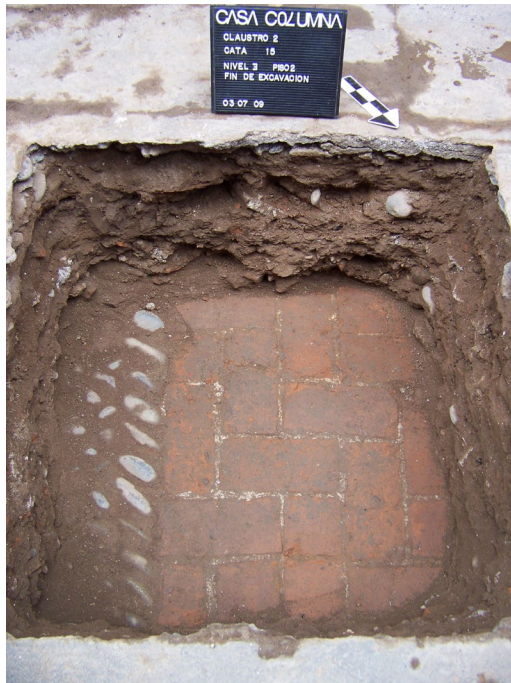
Figura 9. Piso de la unidad 15 (Foto por A. Coello).

Por último, la Unidad 15 también nos mostró abundante evidencia de fragmentería de cerámica colonial asociada a un piso de ladrillo rojo, que creemos formó parte del convento original del siglo XVII (Fig. 9). Estos restos de piso también los hallamos en el primer patio, en las Unidades 1, 2, 3, 4 y 16. El piso presenta un tramado conocido como espina de pez y colindante al mismo, un sardinel formado por cantos rodados. Creemos que dichos elementos constructivos formaban parte de un claustro; los cantos rodados eran el límite que daba paso al jardín o patio propiamente dicho, mientras que el piso de ladrillos rojos conformaba la galería-corredor del claustro.

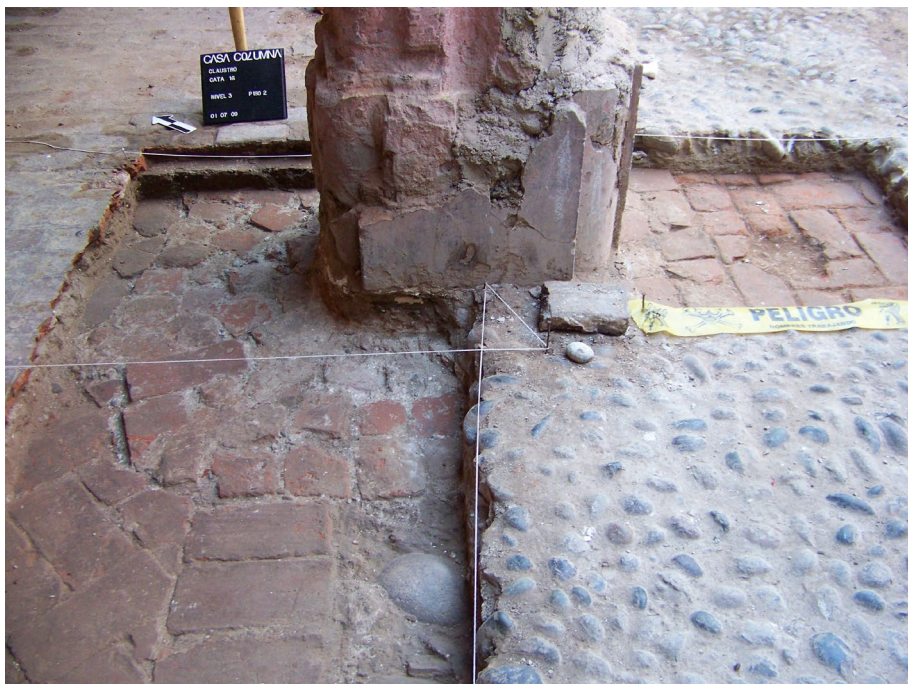
Figura 10. Piso de la unidad 16 (Foto por A. Coello).

Por debajo de esta última, se halló el ya mencionado piso de ladrillo rojo, el mismo que apareció en el segundo patio. Debemos indicar que, en algunas unidades, apareció íntegramente el piso, mientras que en otras apareció solo parcialmente. Como ejemplo, se puede ver el piso de las Unidades 2, 4 y 16, el mismo que circundaba a la columna (Fig.10). En las unidades en las que apareció parcialmente el piso, continuamos descendiendo y hallamos sucesivas capas formadas por grandes cantos rodados. Creemos que estas serían parte de los cimientos del claustro. No debemos olvidar que, en sus inicios, el convento de Santo Domingo colindaba con el río Rímac, lugar en donde se pudo extraer fácilmente este material constructivo; los cantos rodados están mezclados con calicanto, lo cual los hace más compactos y resistentes al paso de los años (Figs. 11 y 12).

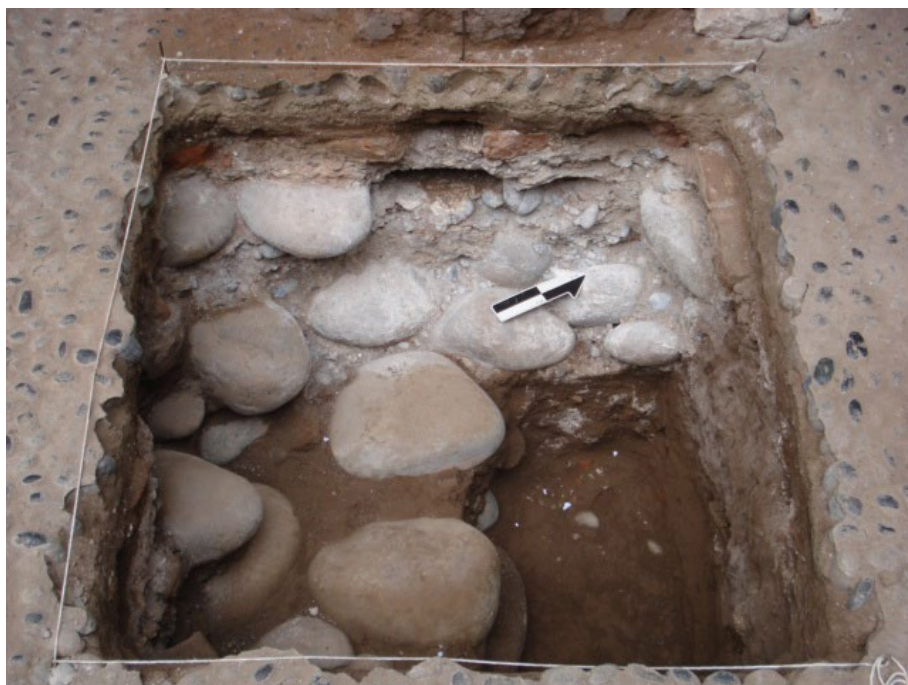
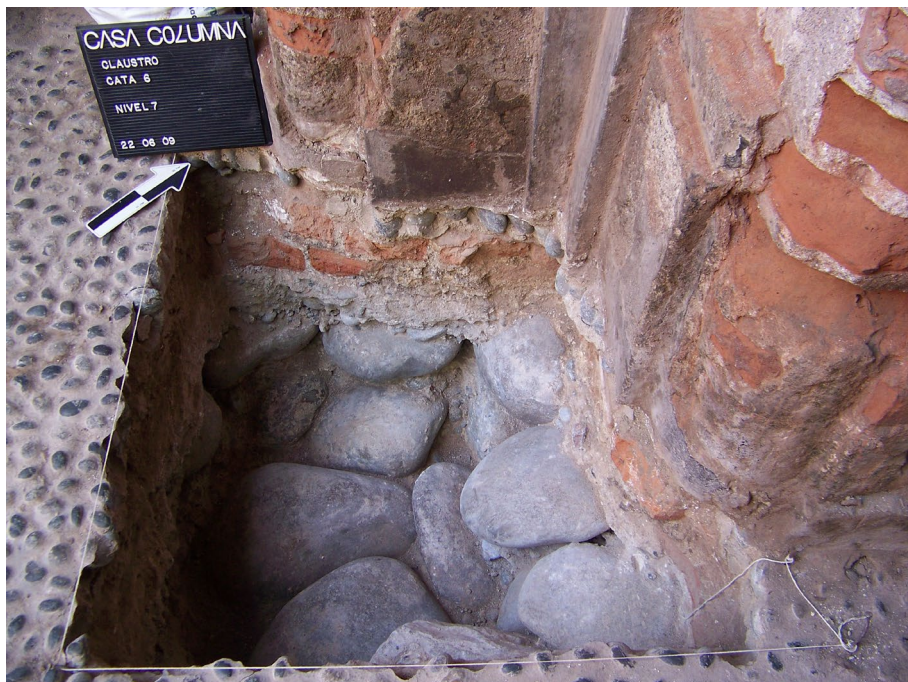
Figura 11. Fin de excavación de la unidad 5 (Foto por A. Coello).

Figura 12. Fin de excavación de la unidad 6 (Foto por A. Coello).
