NUEVOS CÁNONES DE ARQUITECTURA INKA: INVESTIGACIONES EN EL SITIO DE TAMBOKANCHA-TUMIBAMBA, JAQUIJAHUANA, CUZCO*

Ian S. Farrington** y Julinho Zapata***

NEW CANONS ON INKA ARCHITECTURE: FIELD RESEARCH AT TAMBOKANCHA –TUMIBAMBA SITE, JAQUIJAHUANA, CUZCO

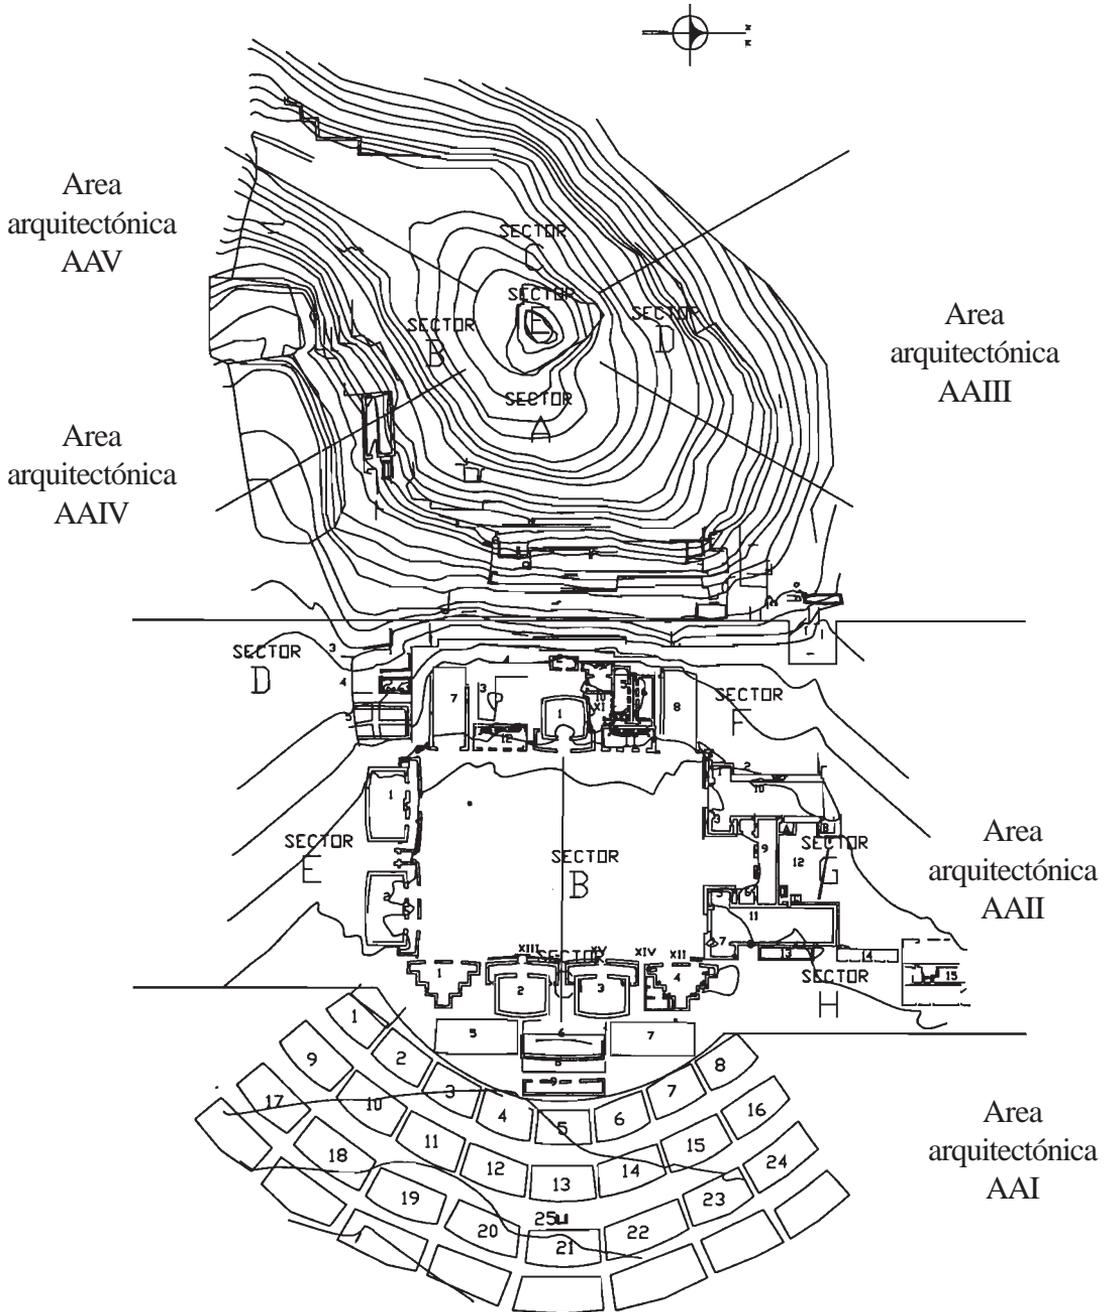
Fig. 2. Plano de planta de Tambokancha-Tumibamba. Nótese la forma de tumi que sugiere su traza urbana.

Tambokancha puede dividirse en cuatro áreas arquitectónicas (Fig. 2): a) el Area Arquitectónica II (AA II) comprende los edificios que rodean la plaza al pie del cerro; b) el Area Arquitectónica I (AA I) está localizada en la parte baja del sitio, es decir, al este del área AA II, y se conforma de, al menos, 24 edificios grandes, dispuestos en tres hileras curvas; c) el Area Arquitectónica III (AA III) abarca las estructuras y terrazas en las pendientes del cerro y su cima, mientras que el Area Arquitectónica IV (AA IV) está ubicada en las pendientes de la quebrada al sur de la colina cercana, a la que se denominó la «Colina del Ushnu»,

Tambokancha es uno de los sitios inkas más atípicos en términos de su planificación y trazado, con un total de más de 70 estructuras. Abarca alrededor de 8 hectáreas y está organizado en torno a un eje central con orientación aproximada de Este a Oeste (aproximadamente 80-81 grados a 260-261 grados). Se orienta hacia una plataforma natural modificada que se ubica en la cima de un cerro, que es el punto visual central del sitio. A lo largo del eje se ubican edificios importantes, entre los que está un gran torreón en el lado oeste de la plaza, que sirve como segundo punto visual en importancia. Se ha registrado también una alineación en forma de «cruz» con ángulos rectos (de 170-171 grados a 350-351 grados) que atraviesa el punto central de la plaza y que se articula con la cima del cercano cerro Huanacaure, ubicado al norte. El plano del sitio es único en el sentido de que tiene la forma de un *tumi*, o cuchillo ceremonial, en dos dimensiones. El cerro y la plaza forman el mango, mientras que las tres hileras curvas de grandes edificios, separados por calles curvas y ubicadas en el límite oriental del sitio, tienen la forma convexa del extremo del cuchillo. Es probable que todo el sitio haya estado rodeado por un muro de piedra que también poseía dicha forma.

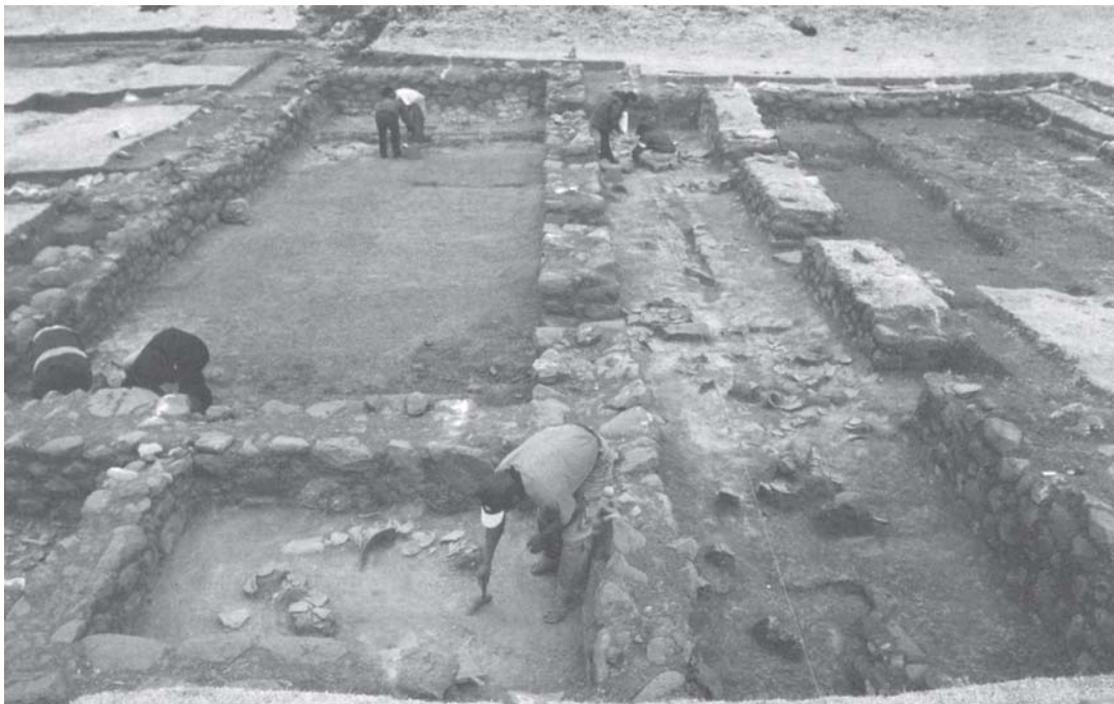
Fig. 3. Perspectiva de una de las canchas emplazadas detrás de la fachada norte del Sector A.

Sector A: el lado oeste de la plaza abarca un complejo o *kancha* relativamente grande, dispuesto con estructuras internas, que se localiza al pie de la Colina del Ushnu (Fig. 3). Su largo exterior mide 69 metros y el ancho 26 metros aproximadamente. Su frontis está definido por dos de los espacios tipo antesalas laterales o paredes muy altas que flanquean un torreón central, y por muros laterales de 1,30 metros de ancho. Hasta el momento no se ha encontrado la pared posterior, pero es probable que esta haya consistido en un muro de terraza y un pasaje. Este complejo está flanqueado por espacios tipo antesalas cuyas medidas son 29 metros de largo por 11 metros de ancho.

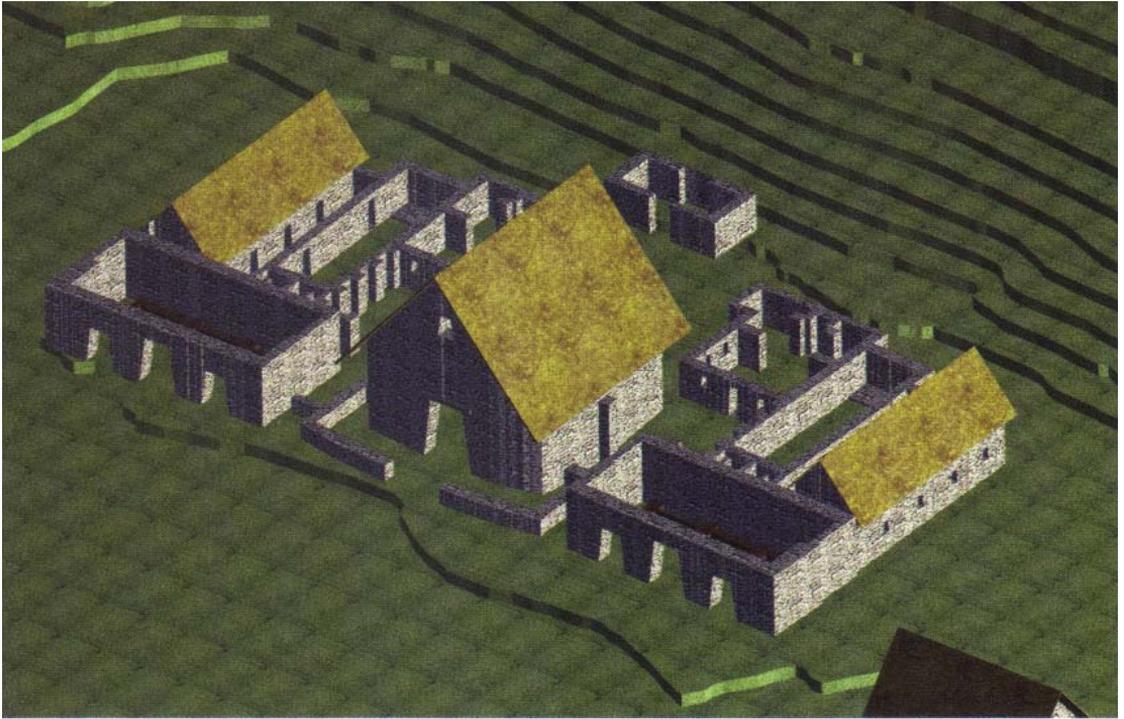
Fig. 4. Reconstrucción hipotética preliminar del Sector A. Nótese la altura que alcanza el torreón central del conjunto.

La estructura II-A1 tiene una sola entrada. Se trata de un vano ancho (4 metros) con una sola jamba y que se abre directamente a la plaza (Fig. 4), aunque es posible que la pared de piedra caliza añadida formase un acceso de doble jamba.² La única jamba está cubierta por una gruesa capa de enlucido rojo de 7 centímetros de espesor. A partir de los depósitos de carbón y ceniza encontrados inmediatamente por encima de su umbral, se ha deducido que este acceso tenía dinteles de madera. Además, a juzgar por el ancho del vano, su altura habría alcanzado alrededor de 9,6 metros.

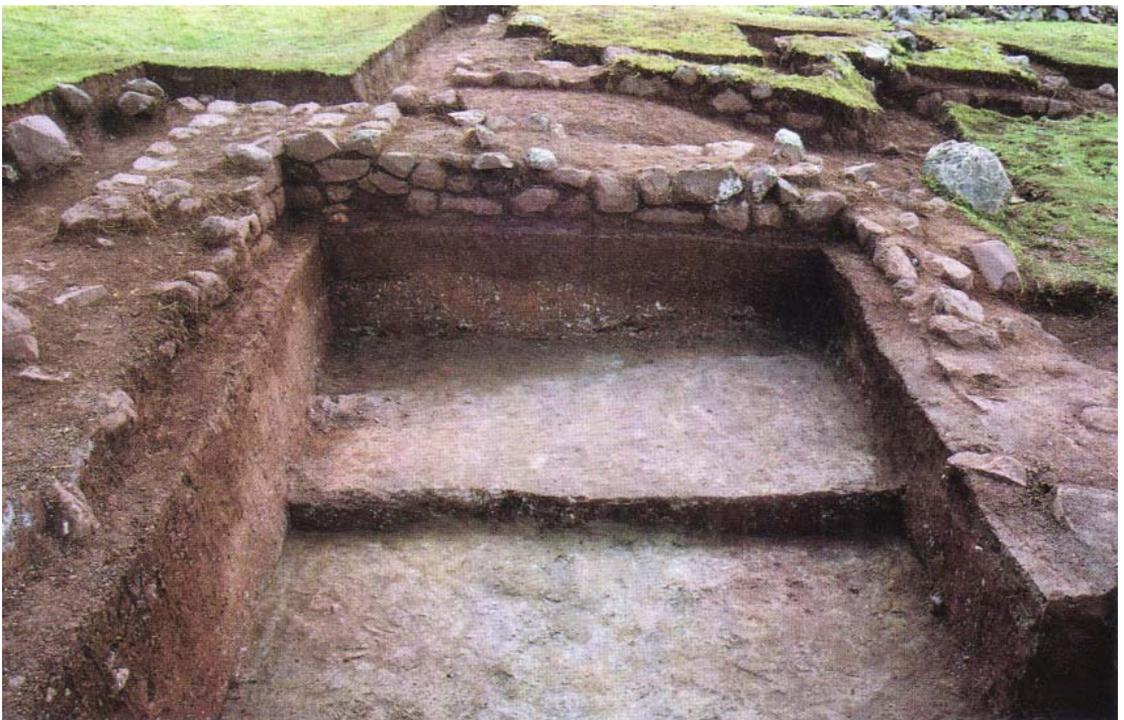
Fig. 5. Piso original y banqueta del recinto ubicado en la parte posterior del torreón del Sector A.

En el eje principal, directamente detrás del gran torreón central (II-A1), existe un pequeño edificio rectangular (II-A2) que mide 9,6 por 5,4 metros (Fig. 5). Tiene un acceso de 1,8 metros de ancho que está alineado con el eje central del sitio y orientado hacia el Este, así como un nicho central de 2,5 metros de ancho. La mitad norte de la estructura ha sido excavada y tiene una banqueta de 25 centímetros de altura. Este edificio está flanqueado en su lado norte por la pared externa con greca escalonada que conforma la estructura de un oráculo (II-A-12). A este último se accede a través del patio ubicado frente a II-A2 y comprendía un patio inferior y un recinto superior con un nicho central de doble jamba ubicado en el muro trasero, también con nichos laterales. En el lado sur del recinto superior hay una habitación pequeña con un nicho. El acceso tanto a la estructura central como al recinto se realiza primero a través de un ingreso desde la plaza hacia un pequeño patio, con cuatro nichos en su lado norte y uno en la pared este, y luego a través de un pasaje estrecho ubicado entre el torreón y la esquina del recinto II-A-12. Es probable que existiera una disposición similar en el lado sur del torreón y la estructura central.

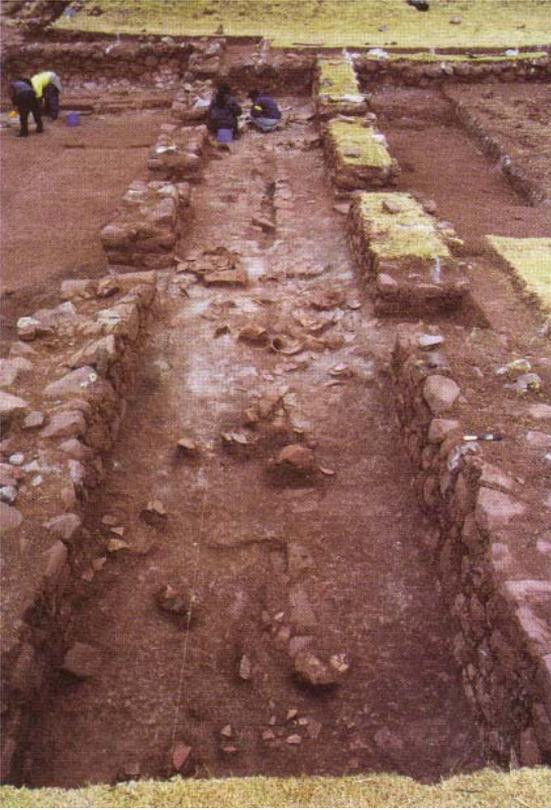
Fig. 6. Pasadizo exterior cubierto de vajilla arrojada del interior de los recintos 4 y 5 del Sector A.

La *kancha* norte comprende dos edificios largos y estrechos (II-A6 y II-A5) (Fig. 6), ubicados inmediatamente detrás del muro norte de la fachada y separados por un pasaje de 2,2 metros de ancho, que tiene un canal central definido por piedras. En el lado externo, el edificio II-A5 mide 16,9 por 6,3 metros y sus paredes tienen alrededor de 80 centímetros de ancho. Sin embargo, no es un edificio inka típico. La pared sur ha sido ampliada y alargada hacia el este para acomodar cuatro nichos externos. Esta ampliación permitió también la construcción de dos estructuras con paredes estrechas (40 centímetros) en el extremo este de la estructura. Cada una mide alrededor de 2,4 por 1,9 metros internamente, aunque este espacio se ve aún más reducido por un muro entrante que mide 1,3 metros de largo. El muro norte de la estructura II-A5 tiene cuatro vanos, cada uno de 1 metro de ancho, que se abren hacia el pasadizo entre las estructuras. Las excavaciones han determinado que es un área de preparación y cocina de alimentos, desde donde tanto la comida como la bebida (*chicha*) eran distribuidas para todo el complejo. El segundo edificio, II-A6, mide 15,95 metros de largo por 6,4 metros de ancho. Tiene solo tres vanos que se abren hacia el pasaje y, por los materiales encontrados en ellos, parece también haber sido una cocina o algún tipo de taller. El acceso a esta área parece haber estado restringido con varios ingresos posibles, que muestran evidencias de haber sido clausurados deliberadamente por muros inkas. El pasadizo de 1,6 metros de ancho, con un canal central de piedra, vincula el patio de ingreso del edificio II-A-12 con aquel ubicado entre los dos edificios principales. La *kancha* ubicada al sur aún no ha sido excavada. Los terraplenes revelan un edificio (II-A3) paralelo al muro sur del complejo y otro rectangular que se ubica perpendicular a este (II-A4). De esta manera, se forma un gran patio rectangular entre ellos y el frontis. No obstante, se necesitan más excavaciones para esclarecer cómo se articula esta sección con el centro del complejo (II-A-2).

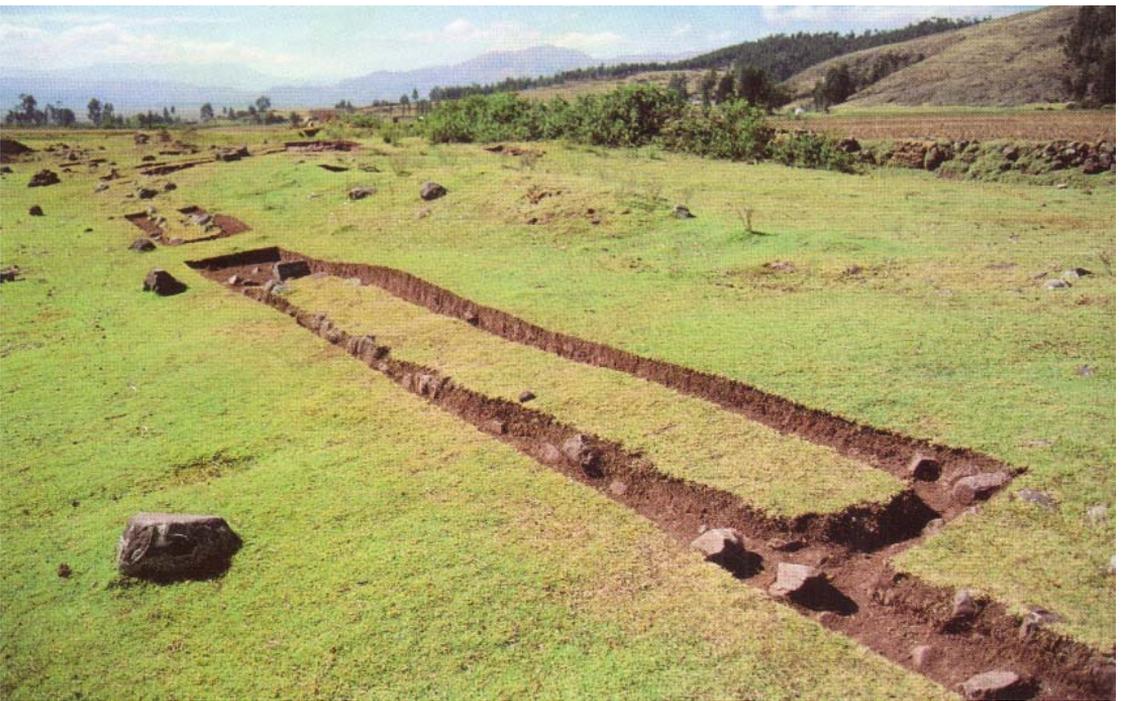
Fig. 7. Vista parcial de las cimentaciones de la fachada de los recintos del Sector E.

Sector E: el lado sur de la plaza comprende una plataforma baja aterrazada sobre la que se levantaron dos grandes ambientes o *kallankas*: II-E1 y II-E2 (Fig. 7). Cada uno de ellos fue construido con bloques de arenisca de apariencia tosca, colocados con mortero de barro. En el nivel superior se colocaron hileras de adobes y todas las paredes, de 1,20 metros de ancho, tenían enlucido. Cada *kallanka* mide 29,8 metros de largo por 14,2 metros de ancho y tiene dos ingresos ubicados simétricamente; cada uno de ellos mide 2,5 metros de ancho. Ambas están divididas por un muro central con un gran nicho orientado hacia fuera. Tanto al frente como detrás, los muros largos de estas estructuras presentan una curvatura externa. A su vez, tanto la disposición como el ancho de las paredes sugieren que estas *kallankas* tenían una altura considerable. En su interior hubo nichos ubicados de manera simétrica; la presencia de uno de ellos en el muro trasero de la estructura II-E1 fue confirmada mediante excavaciones. Frente a cada estructura se encuentra una terraza limitada por un muro de baja altura.

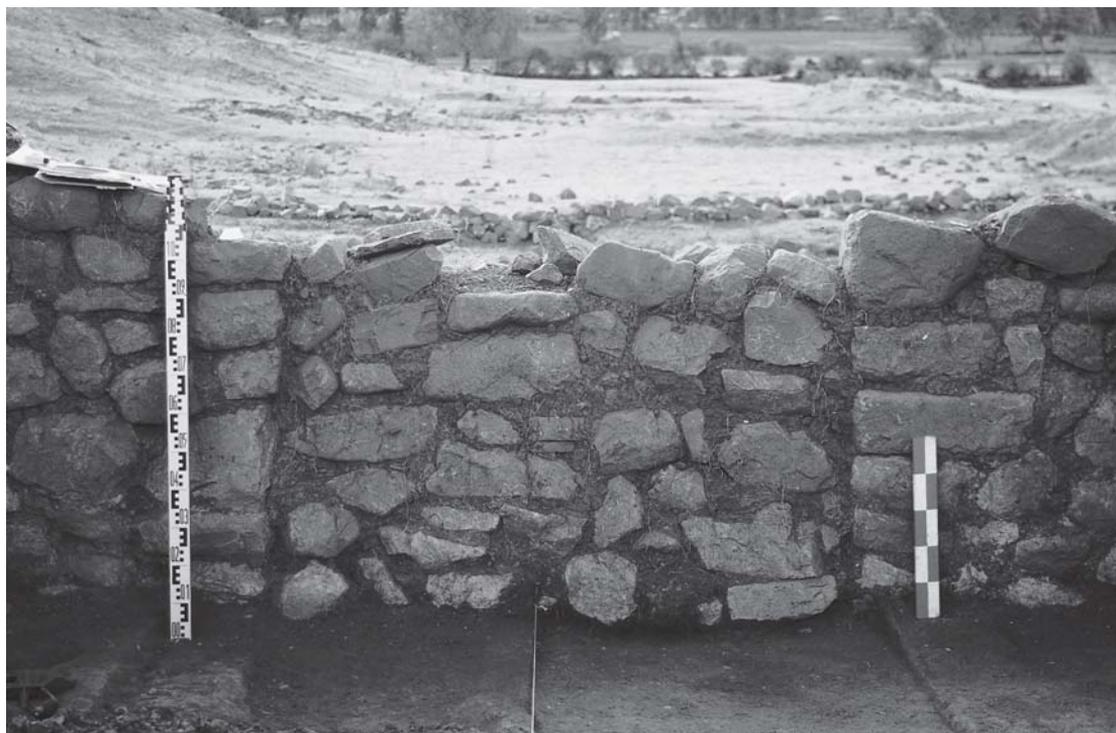
Fig. 9. Vano de acceso tapiado en el Recinto 5 del Sector D.

Sector D: la esquina suroeste de la plaza se levanta casi abruptamente en una serie de terrazas. La arquitectura de este sector domina el Sector A y la plaza. Hay una serie de terrazas que se levantan al oeste y sobre ellas se construyeron dos pequeñas estructuras rectangulares de piedra (II-D1 y II-D2) con vanos orientados hacia el Este. Uno de ellos fue excavado por completo en la temporada de 2003. Sus medidas externas son 12,5 por 6,1 metros y las paredes tienen, aproximadamente, 80 centímetros de espesor, por lo que sus medidas internas son 10,2 a 10,1 metros por 4,15 metros (Fig. 9).

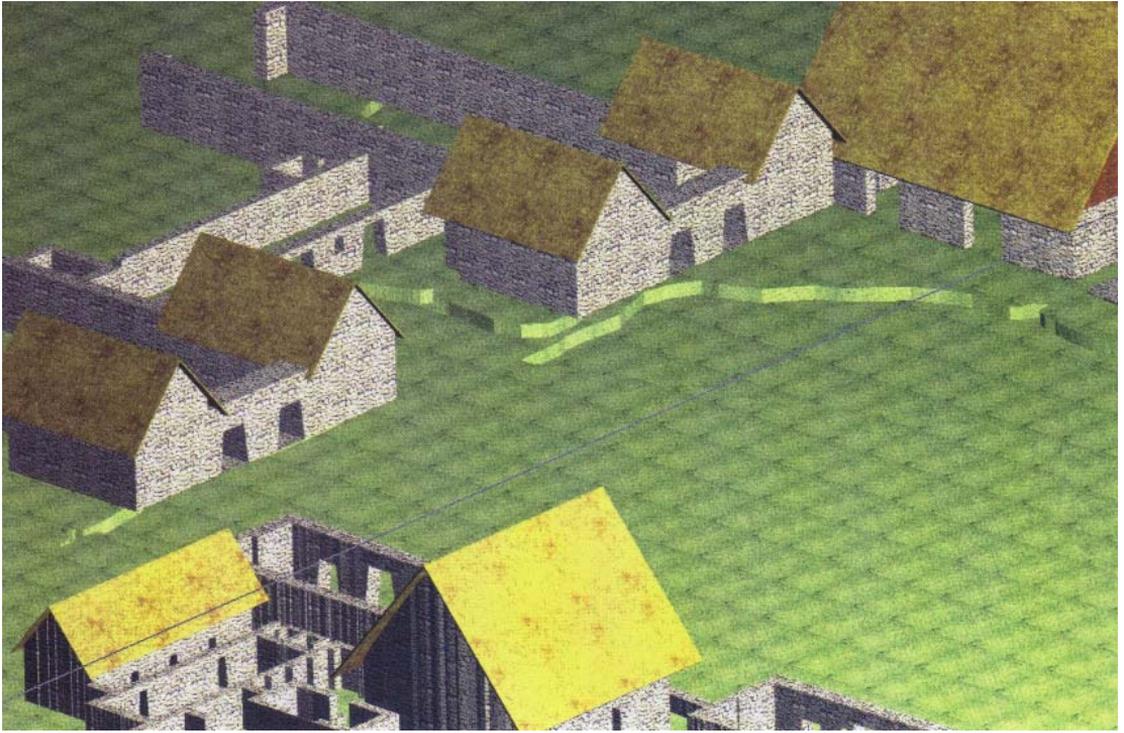
Fig. 11. Reconstrucción hipotética preliminar de la fachada del Sector G.

El patio central es más pequeño, tiene solo 16 metros de largo, pero es más ancho que los otros dos (19,5 metros). La estructura principal de este patio es una *kallanka* (II-G9) ubicada en el extremo norte. Mide 31 metros de largo por 7 metros de ancho, posee tres ingresos simétricos que se abren hacia el patio, y entre ellos se ubican grandes nichos. Su ubicación corresponde al eje central del sitio. En los extremos oeste y este hay pequeños cuartos con un gran nicho frente a la *kallanka*, que permite el acceso a la plaza. El área detrás de la *kallanka* ha sido nivelada como campo de cultivo, pero está rodeada por una banqueta y una serie de cuartos pequeños y dos vanos que permiten acceder a los patios (IIG-10 y IIG-11). Hay algunas evidencias de un posible remodelamiento de esta área y, además, se han localizado otra *kallanka* y varias otras estructuras (Fig. 11).

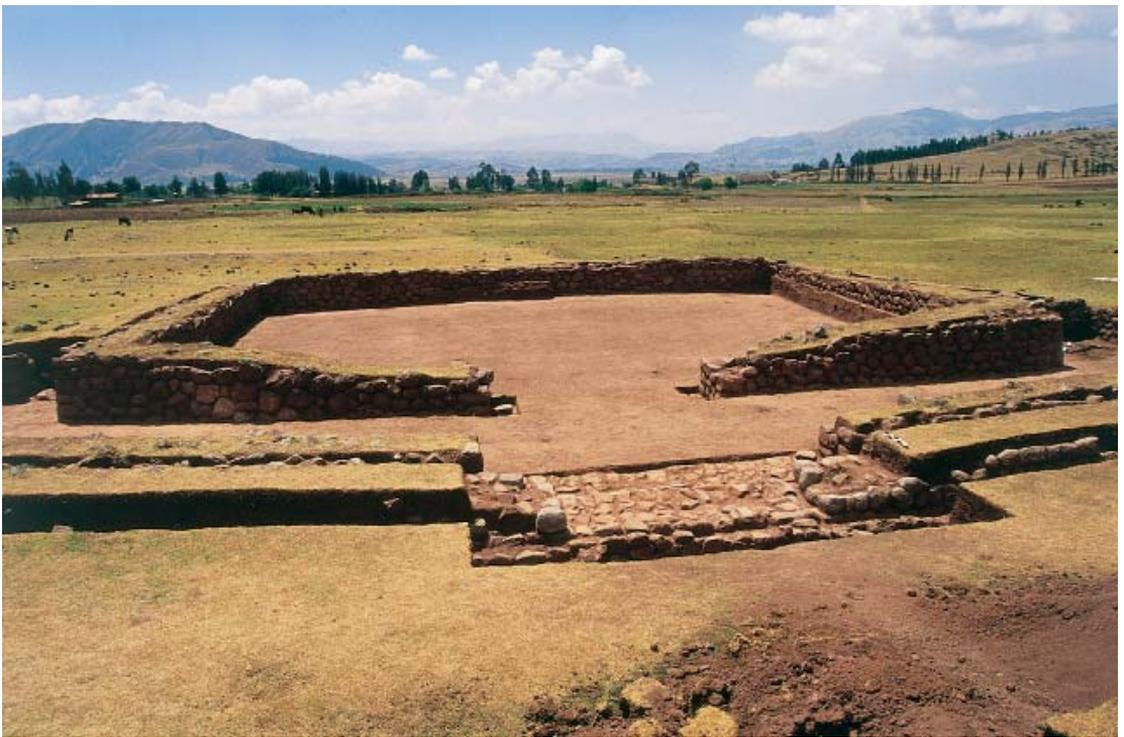
Fig.12. Vista general del Recinto 2 del Sector C. Nótese el tamaño de los vanos de acceso, con 3,43 metros de ancho.

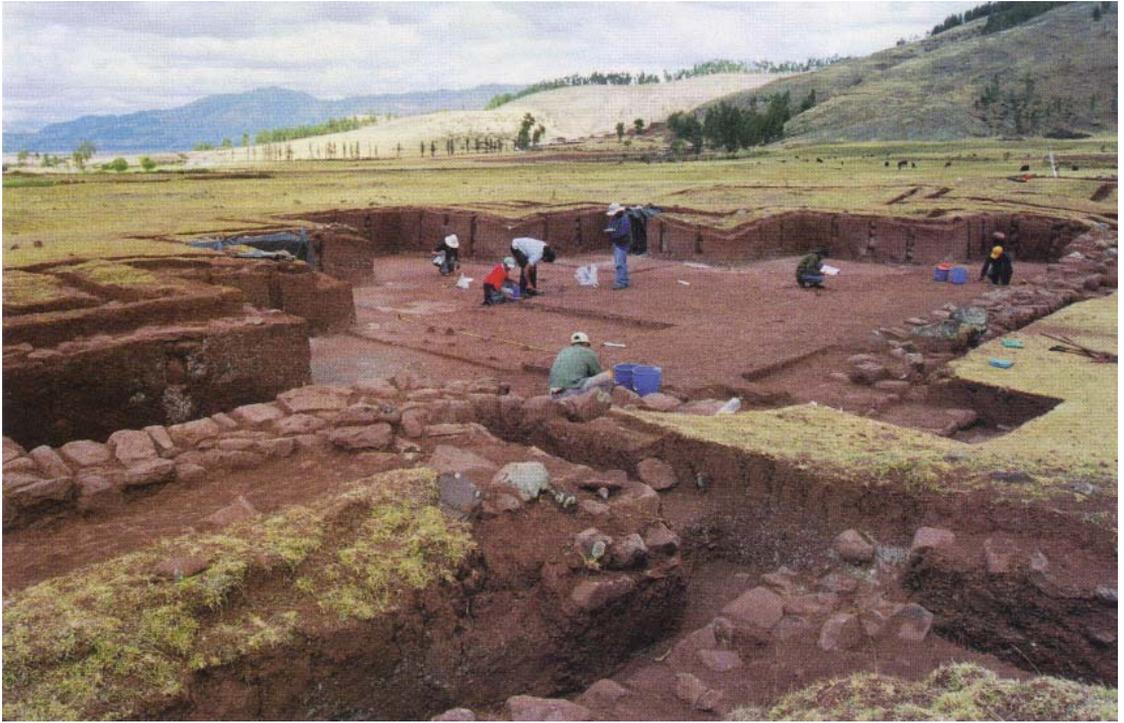
Fig. 13. Patio 4, de planta escalonada, ubicado en la fachada este de la plaza principal.

Las estructuras que se ubican en los extremos de este trazo simétrico son un par de patios (II-C1 y II-C4), cuyo trazado interno semeja una greca escalonada. Ambos patios miden 25,2 metros de ancho por 16 metros de largo. Cada uno de los quiebres mide 3 metros de ancho por 4 metros de profundidad. Es probable que la plaza tuviese un muro que la circunscribiese y dos entradas hacia ella.

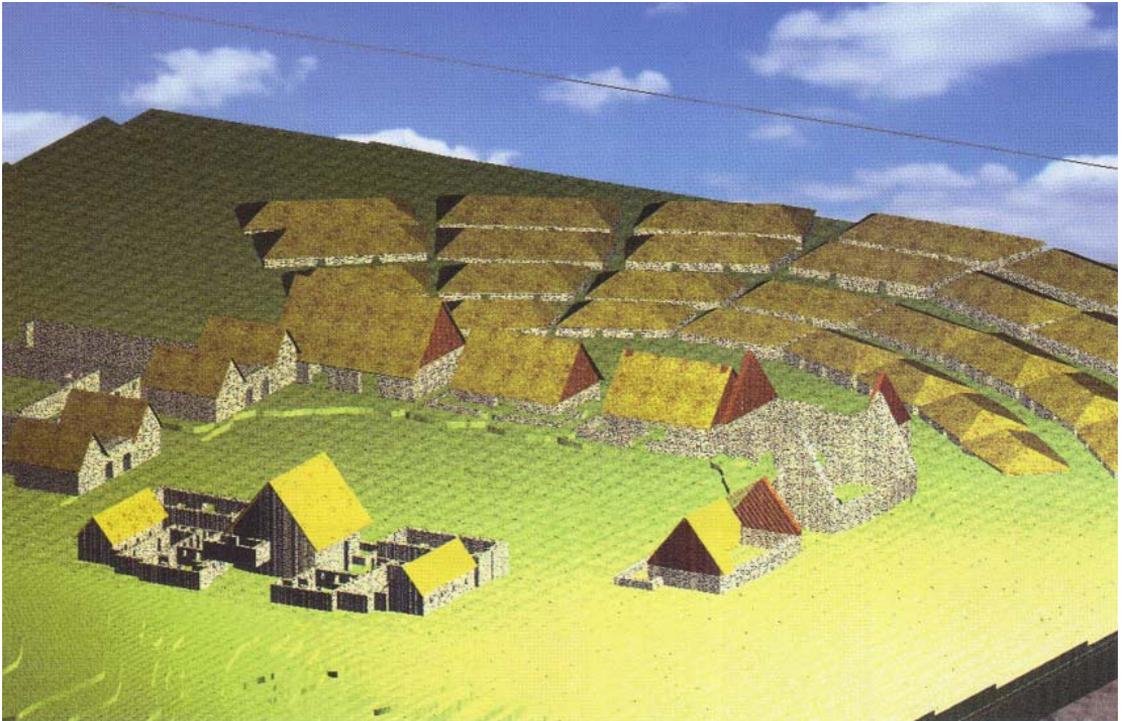
Fig. 14. Perspectiva hipotética de los recintos que forman el AA I. Obsérvese las tres filas de ocho estructuras de gran tamaño que se organizan en forma semicircular alrededor del eje principal del sitio.

Está situada en el extremo oriental del sitio. Abarca ocho estructuras de gran tamaño dispuestas en tres filas (Fig. 14). Cada fila se organiza en forma semicircular alrededor del eje principal del sitio, el que discurre a través de una estructura central ubicada en cada fila. Esto implica que, hasta el momento, se han definido más estructuras al sur del eje que hacia el norte. Probablemente también significa que el plano original del sitio demandaba nueve estructuras en cada hilera, lo que remite al plano general del sitio en forma del *tumi* o cuchillo ceremonial. Cada una de las estructuras es grande, casi rectangular, pero con los muros largos apenas curvados hacia fuera, mientras que los otros muros son rectos. En cada fila, las estructuras tienen tamaño similar, aunque las medidas pueden variar entre las hileras. El promedio de las medidas exteriores de las estructuras en estas hileras es de 17,7 por 13 metros en la primera, el promedio es 19,3 por 14,2 metros en la segunda y 26,9 por 13 metros en la tercera. Como en el caso del AAII, estas estructuras están indicadas por los «terraplenes». A pesar de que aún se desconocen los detalles internos de cada edificio, parece que existió anteriormente un ingreso en el centro del lado occidental y que se orientaba hacia la plaza. Las estructuras de cada fila están separadas por un estrecho pasaje que ahora es el punto más alto de cada edificio, en tanto que los extremos de los hastiales han sido aplastados contra este. Una calle curva y amplia separa cada hilera de edificios. Entre las áreas AAI y AAII la calle se abre hacia cuatro espacios, aproximadamente triangulares.

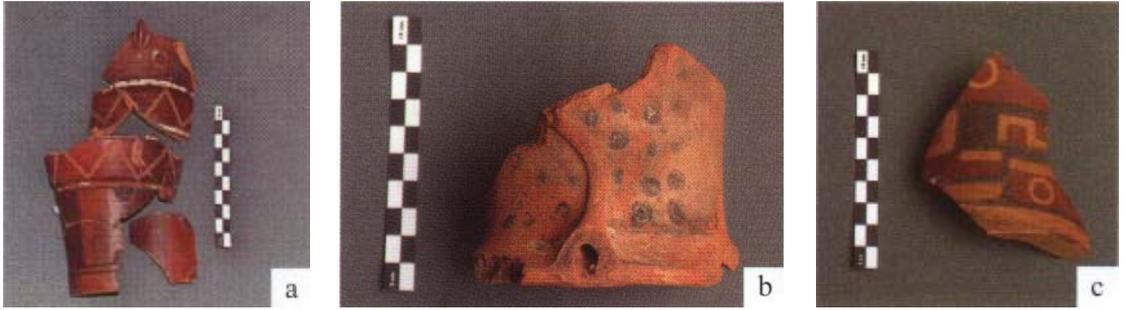
Fig. 15. a-c. Fragmentos de cerámica relacionados al estilo Tiahuanaco encontrados en el Recinto 2 del Sector C del AA II.

La cerámica es muy abundante. Los hallazgos más relevantes son los recuperados en el Recinto 2, Sector C del AAII. Sobre el piso de ocupación fueron encontrados fragmentos de cerámica correspondientes a cuatro vasos y algunos pequeños fragmentos de cerámica negra pulida con decoración incisa, todos pertenecientes al estilo Tiwanaku (Fig. 15 a-c). Como resultados preliminares se puede mencionar que se han identificado, hasta ahora, 36 variedades de objetos, los que pueden agruparse en 10 clases morfológicas: cántaros de base cónica, vajillas de cuello estrecho,

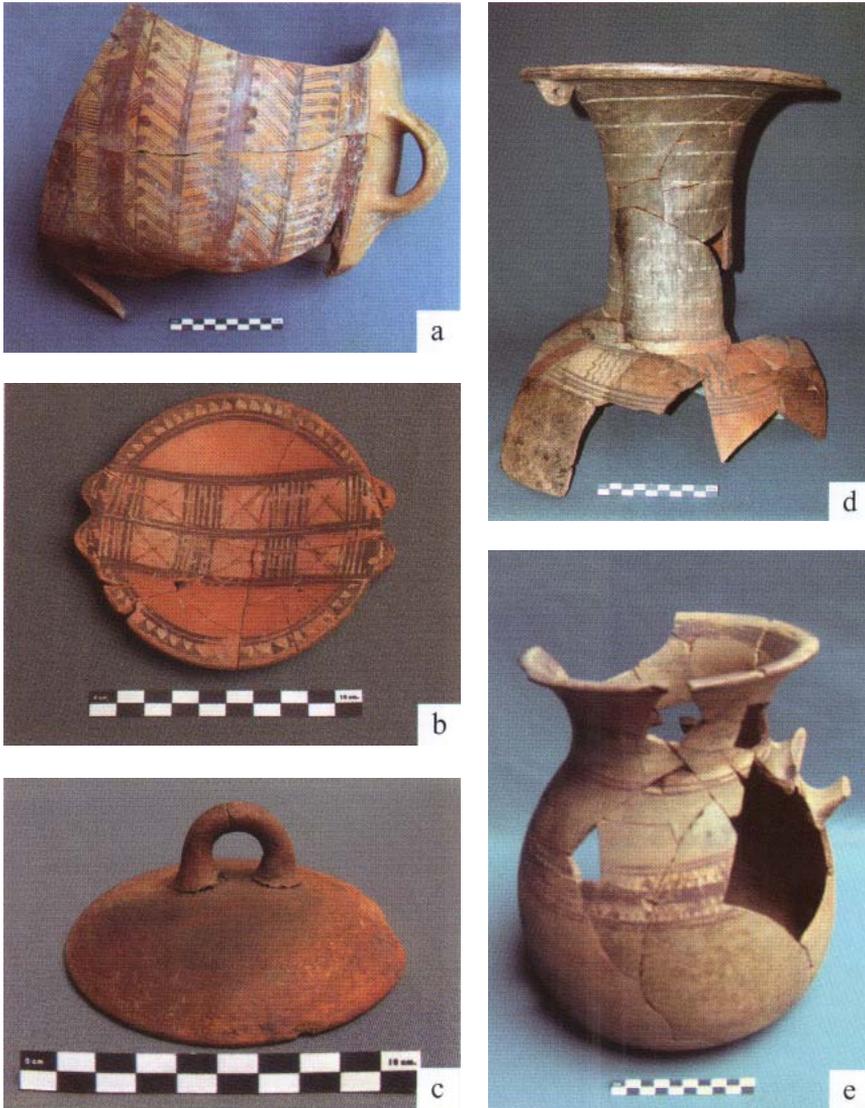
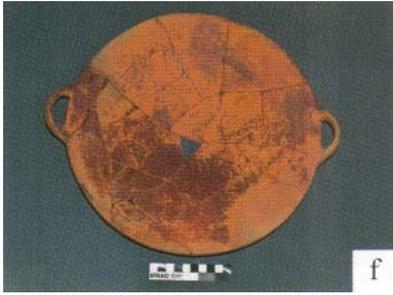
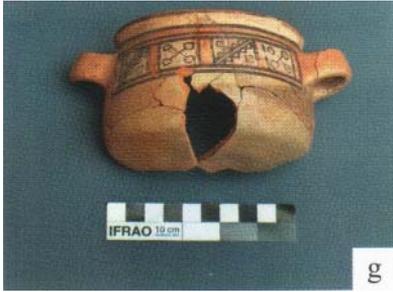
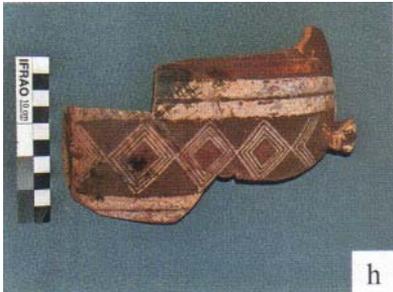
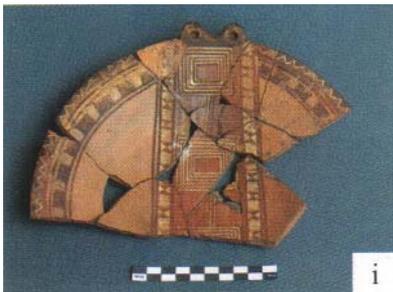
Fig. 16. (En esta página y la siguiente). a-j. Fragmentos de cerámica inca de diseños geométricos encontrados en las excavaciones del Recinto 5 del Sector A del AA II.

vasijas de boca abierta, ollas de boca abierta, recipientes con o sin pie, platos, escudillas, vasos, fichas y tapas. Asimismo, se registraron 29 motivos decorativos básicos a los que se debe añadir una gran cantidad de variantes de acuerdo al trazo, color, combinación y tamaño. Entre ellos se observan rombos, helechos, líneas quebradas, meandros, banda de líneas paralelas con cruces, banda de líneas achuradas, triángulos colgantes, líneas onduladas, líneas simples quebradas paralelas, líneas quebradas discontinuas, bandas ajedrezadas, trazos estilizados de camélidos, espirales, diseños en forma de «Cruz de Malta», puntos, círculos y representaciones antropomorfas. También existen triángulos con diseños interiores, camélidos, aplicaciones zoomorfas, rostros humanos, tocapus, suches, cóndores, surí, moscas, mariposas, maíz, ají, signos escalonados y felinos, entre otros. Estos diseños fueron pintados y, en casos especiales, incisos sobre superficies alisadas y pulidas (Fig. 16 a-j).
