LOS COLORES DE TAMBO COLORADO: UNA REEVALUACIÓN

*Jean-Pierre Protzen** y *Craig Morris***

THE COLORS AT TAMBO COLORADO: A REEVALUATION

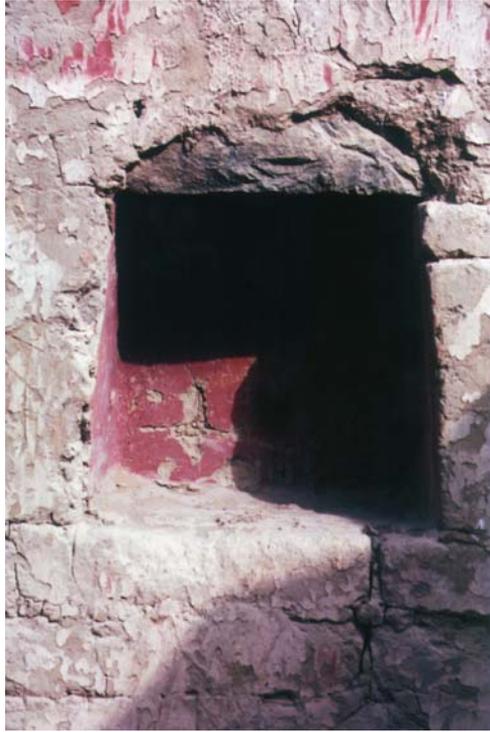
Fig. 1. Tambo Colorado. Nicho trapezoidal casi cuadrado.

a) Nichos de formas divergentes: a Uhle le llamó la atención, en particular, la forma de los nichos, de los que registró tres tipos: a) nichos trapezoidales, que en vez de ser alargados son casi cuadrados (Fig. 1); b) nichos alargados, que son casi rectangulares (Fig. 2), y c) nichos de doble marco (Fig. 3) (Uhle s.f.: 151-153). Es posible que Uhle nunca hubiera visto nichos del tercer tipo en otros edificios incas, pero sí existen, aunque sean escasos. Aparecen, por ejemplo en Ollantaytambo, en el departamento de Cuzco, en la cara exterior de la Puerta de T'iyupunku. ¿Hace esto que Ollantaytambo no sea un sitio inca?

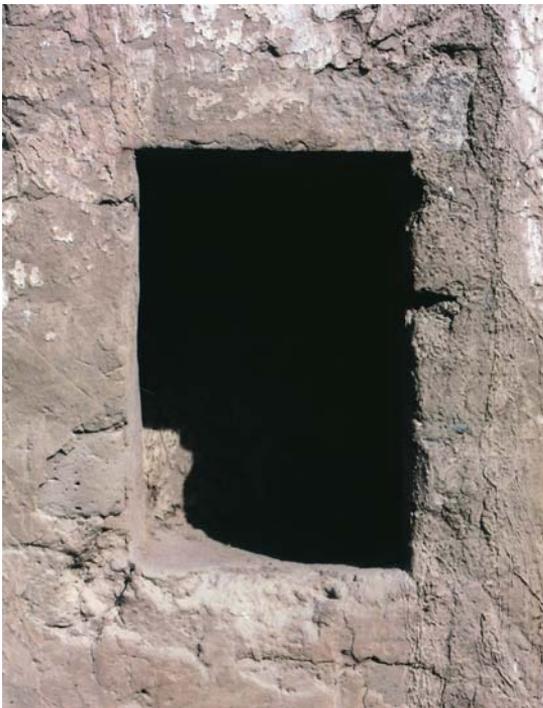
Fig. 2. Tambo Colorado. Nicho alargado casi rectangular.

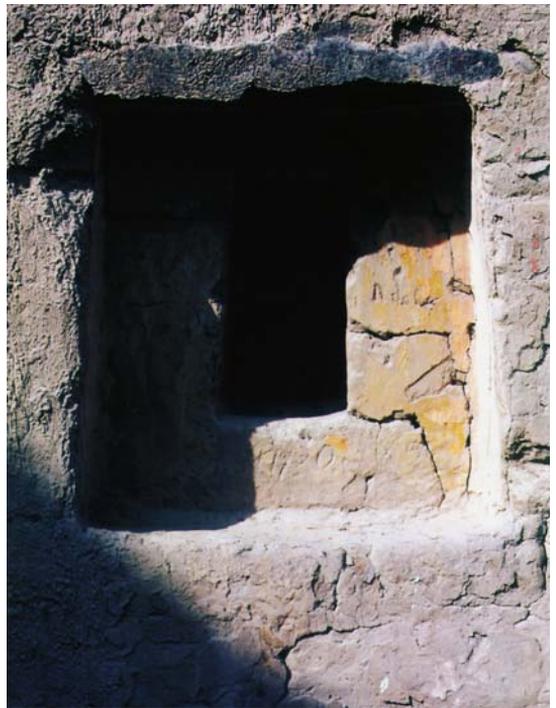
Fig. 3. Tambo Colorado. Nicho de doble marco.

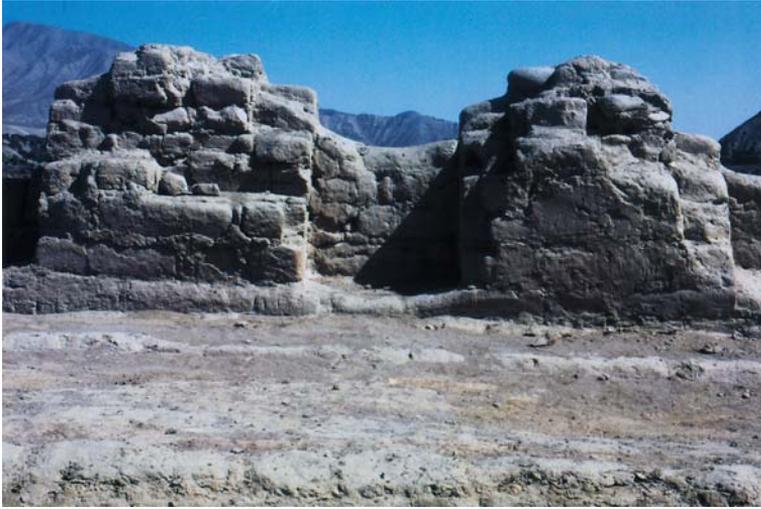
Fig. 4. Tambo Colorado. Nicho del tamaño de un portal.

Además, Uhle notó la ausencia, en Tambo Colorado, de nichos del tamaño de portales tal como los observó en la Isla de la Luna, en el lago Titicaca, y en Pachacamac. En efecto, no se pueden observar nichos de este tipo en pie en Tambo Colorado; ni siquiera se puede percibir que el muro que encerraba la gran plaza al oeste y al norte del *ushnu* estuvo constituido de una secuencia de nichos altos, puesto que no se conserva nada más que la base (Fig. 4).

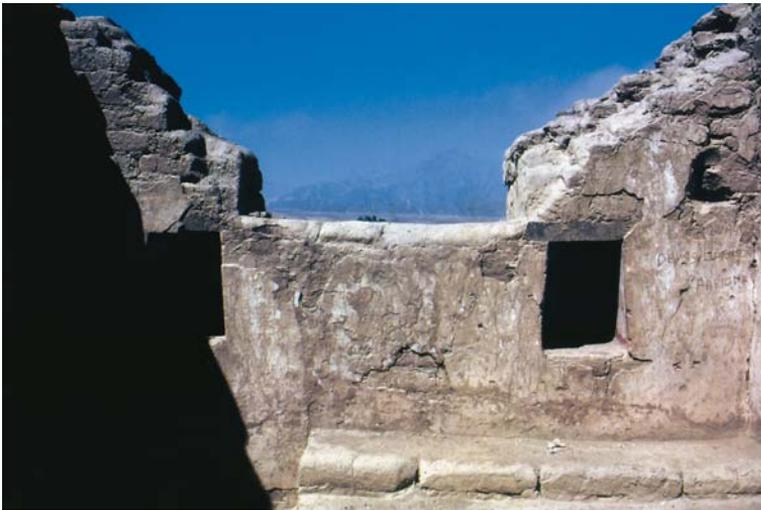
Fig. 5. Tambo Colorado. Ventanas grandes de aproximadamente 2,75 metros de ancho.

c) Ventanas anchas y ventanas escalonadas: las otras ventanas trapezoidales en Tambo Colorado miden en promedio unos 40 a 50 centímetros de ancho a la altura del antepecho y 35 a 45 centímetros en el dintel, lo que es comparable con las dimensiones de las ventanas incas en la sierra; pero en Tambo Colorado también existen ventanas grandes de, aproximadamente, 2,75 metros de ancho (Fig. 5). Ventanas de este tamaño son ajenas a la arquitectura inca de la sierra, tal como lo son las ventanas escalonadas que se pueden registrar en algunos recintos de este complejo costeño (Fig. 6).

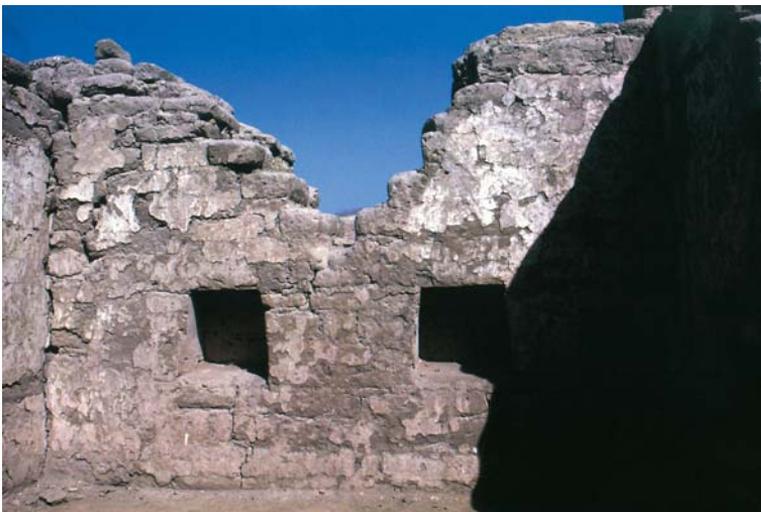
Fig. 6. Tambo Colorado. Ventanas escalonadas.

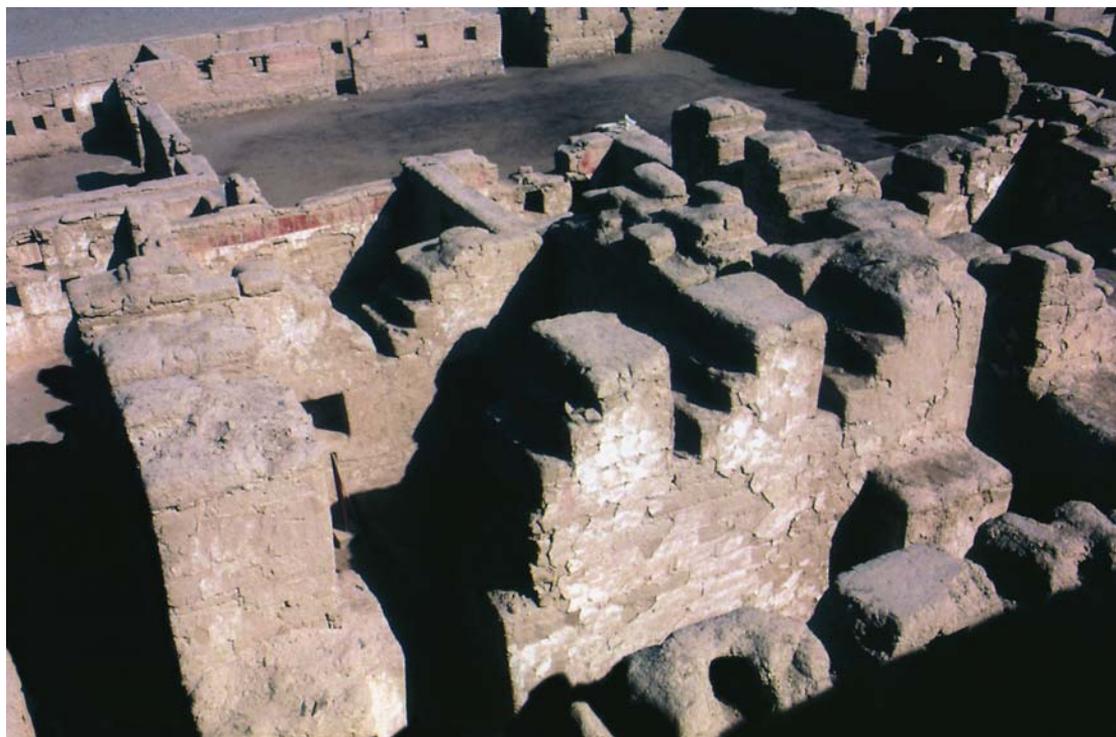
Fig. 7. Tambo Colorado. Edificios coronados por motivos escalonados.

d) Almenas escalonadas: varios muros y edificios están coronados por motivos escalonados (Fig. 7). Es cierto que este tipo de decoración es bastante común y que fue utilizado por varias culturas andinas para adornar su alfarería y tejidos; incluso aparece en bajorrelieve en algunos muros incas del complejo de Ollantaytambo; pero, como elemento arquitectónico, el escalonado no es parte del inventario de formas arquitectónicas incas y no se tiene una buena idea de su origen. Una vasija mochica ilustrada por Donnan y McClelland (1999: 19, fig. 1, 15) luce una pequeña vivienda con un patio, cuyo muro está ornamentado de escalonados semejantes a los de Tambo Colorado. Uhle comparó estos escalonados con otros elementos decorativos de plata y oro que él observó en lo que llamó «cetros» de los caciques de Ica. De esta observación, Uhle infirió que los escalonados eran símbolos de alto rango (PHMA 1901: pp. 51-52).

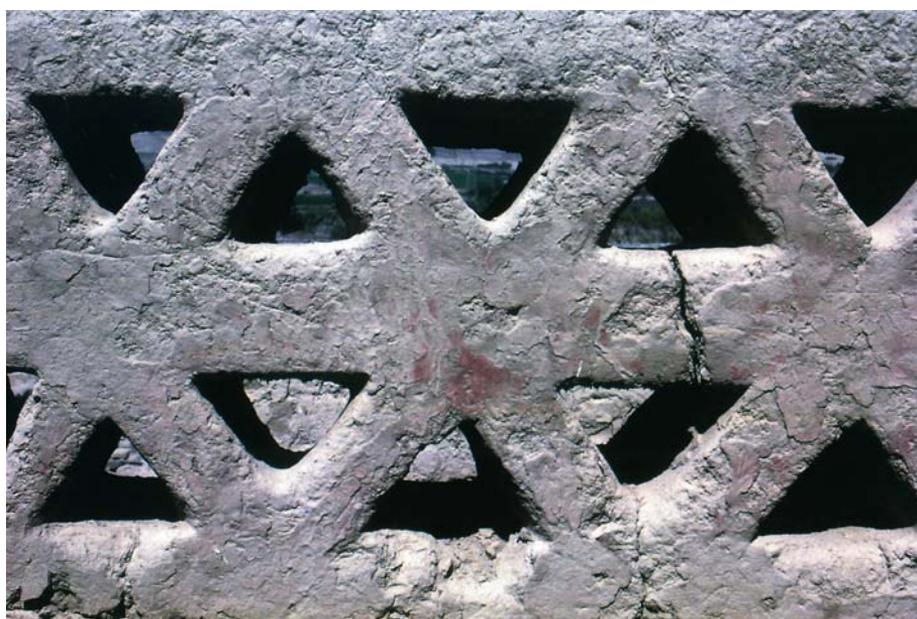
Fig. 8. Tambo Colorado. Estructura denominada «enrejado»

e) «Enrejado» (*lattice work*): otros muros y edificios en Tambo Colorado terminan en un tipo de diseño «enrejado» que es ajeno a la arquitectura inca (Fig. 8). Este elemento arquitectónico parece evocar al sitio de Chan Chan, pero habría que definir otro antecedente local para este «enrejado», lo que no ha sido posible. Lo que llama la atención es que el «enrejado» de Tambo Colorado no está construido, como podría suponerse, de adobes, sino de tapia. Este detalle parece significativo porque todos los muros de Tambo Colorado fueron construidos con adobes. Aunque existen estructuras incas en tapia en la sierra, por ejemplo en Ollantaytambo o Yucay, estas estructuras pertenecen a un periodo tardío. Al parecer, la técnica del tapial fue introducida en la sierra después de que los incas conquistaron la costa central, donde esta antigua técnica constructiva estaba bien establecida con anterioridad a su dominio.

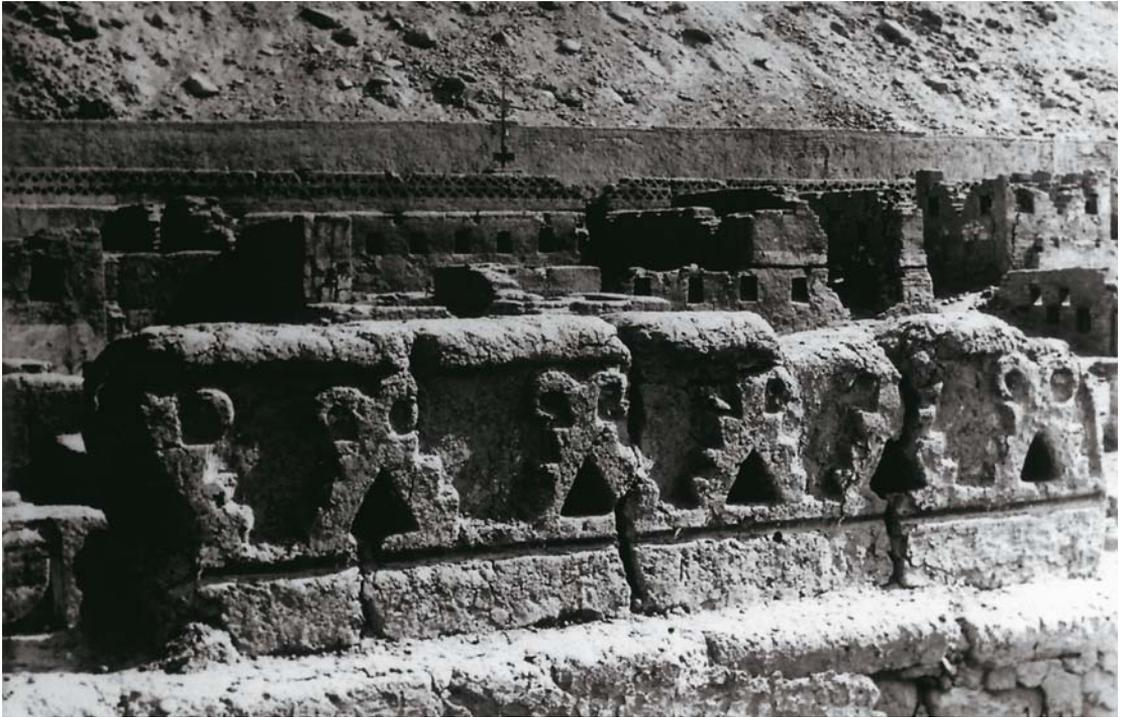
Fig. 9. Tambo Colorado. Friso (fotografía de Max Uhle, N.º 15-2014, Phoebe A. Hearst Museum of Anthropology, University of California at Berkeley).

f) Friso: de lo que fue un largo friso, y del que Uhle fotografió una parte bien preservada, no queda hoy en día nada más que un elemento bastante erosionado (Fig. 9). Lumbreras ha señalado que encontró uno muy similar en Chíncha y Patricia Lyon ha señalado que este motivo también le recordaba a diseños chimú (comunicaciones personales). Lo que se puede determinar con certeza es que no es de origen inca.

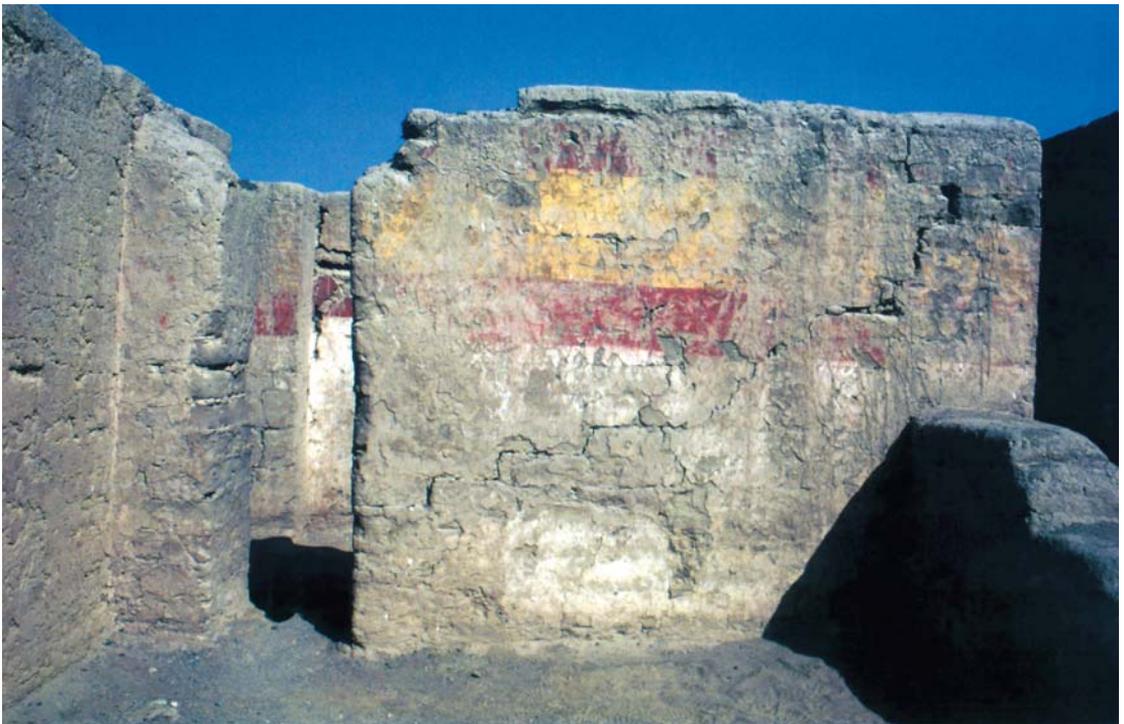
Fig. 10. Tambo Colorado. Uso intensivo y extensivo de varios colores (patrón 7).

g) Colores: lo que más distingue a Tambo Colorado de otros ejemplos de arquitectura inca es el uso intensivo y extensivo de varios colores en diferentes combinaciones (Fig. 10).¹ No cabe duda de que los incas pintaron muchos de sus edificios en la sierra. Se pueden encontrar restos de enlucido de color rojo y a veces se observan sencillas decoraciones tales como franjas negras (Protzen 1993: 237; 2005) o vestigios de un motivo triangular escalonado invertido (Niles 1999: 298), pero no hay nada parecido a Tambo Colorado con sus decoraciones en color blanco, amarillo y rojo brillantes.

Patrón 1:	B	toda la pared de un solo color
Patrón 2:	B—R	
Patrón 3:	B—R—B	
Patrón 4:	B—R—A	
Patrón 5:	B—A—R	
Patrón 6:	B—A—R/B—R—A	los colores R y A se alternan en paredes adyacentes (<i>cf.</i> Fig. 11)
Patrón 7:	B—R—A—R	
Patrón 8:	B—A—R—A	
Patrón 9:	R	toda la pared de un solo color
Patrón 10:	R—B	
Patrón 11:	R—A—R	
Patrón 12:	R—A—R—A	
Patrón 13:	A—R—A	
Patrón 14:	Diseño de triángulos

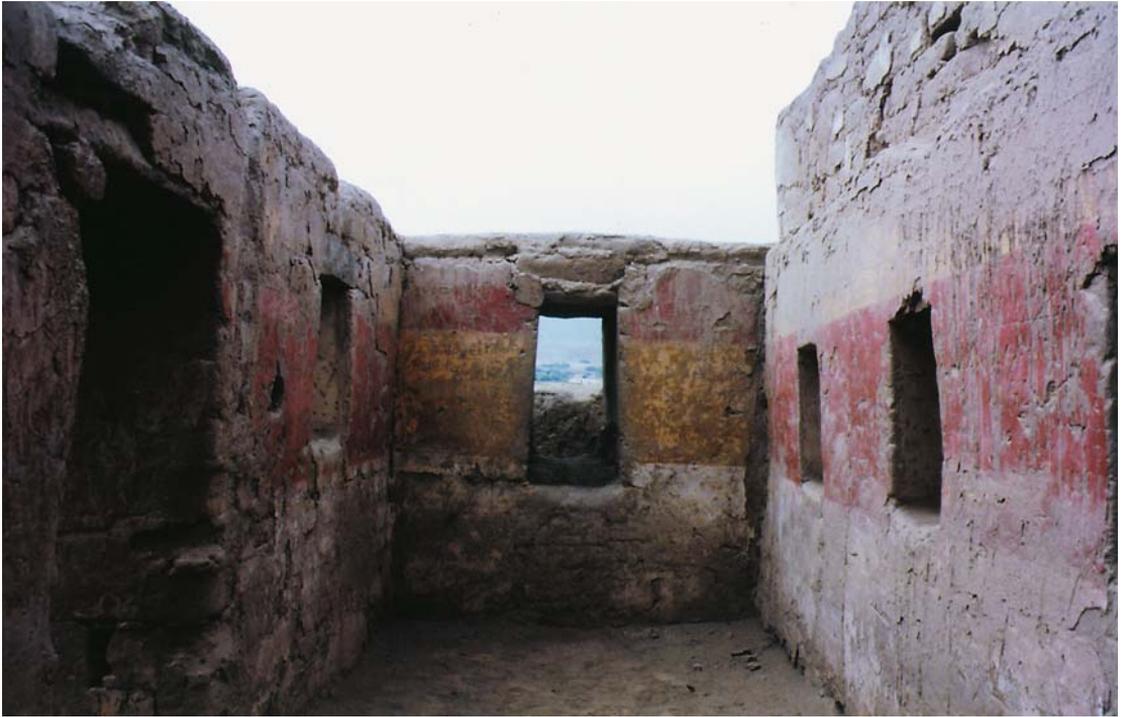
Fig. 11. Tambo Colorado. Los colores rojo y amarillo cambian de orden en paredes adyacentes (patrón 6).

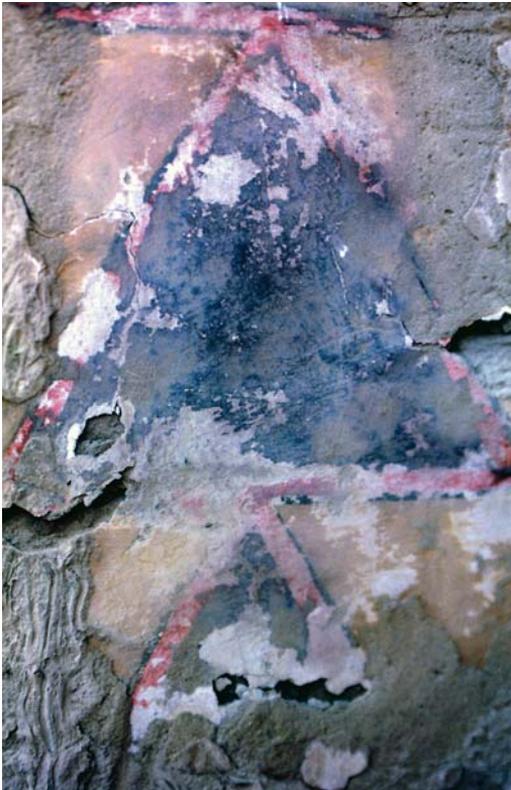
Fig. 12. Tambo Colorado. Decoración sofisticada en forma de triángulos. Fueron cubiertos con pintura blanca.

Los patrones de colorido no siempre fueron iguales a lo que se ve hoy actualmente. Muchos de los muros, en un tiempo u otro, fueron pintados de nuevo y, a veces, cubiertos de una nueva capa de enlucido y pintura nueva. Al repintar las paredes, nichos y ventanas, no siempre se respetaba al patrón anterior; este pudo ser cambiado y estos cambios se hicieron, como en ciertos casos se ha establecido, hasta cuatro veces. Quizás el cambio más drástico fue el recubrimiento de una sofisticada decoración de triángulos coloridos con una capa de enlucido pintada toda de blanco (Fig. 12).

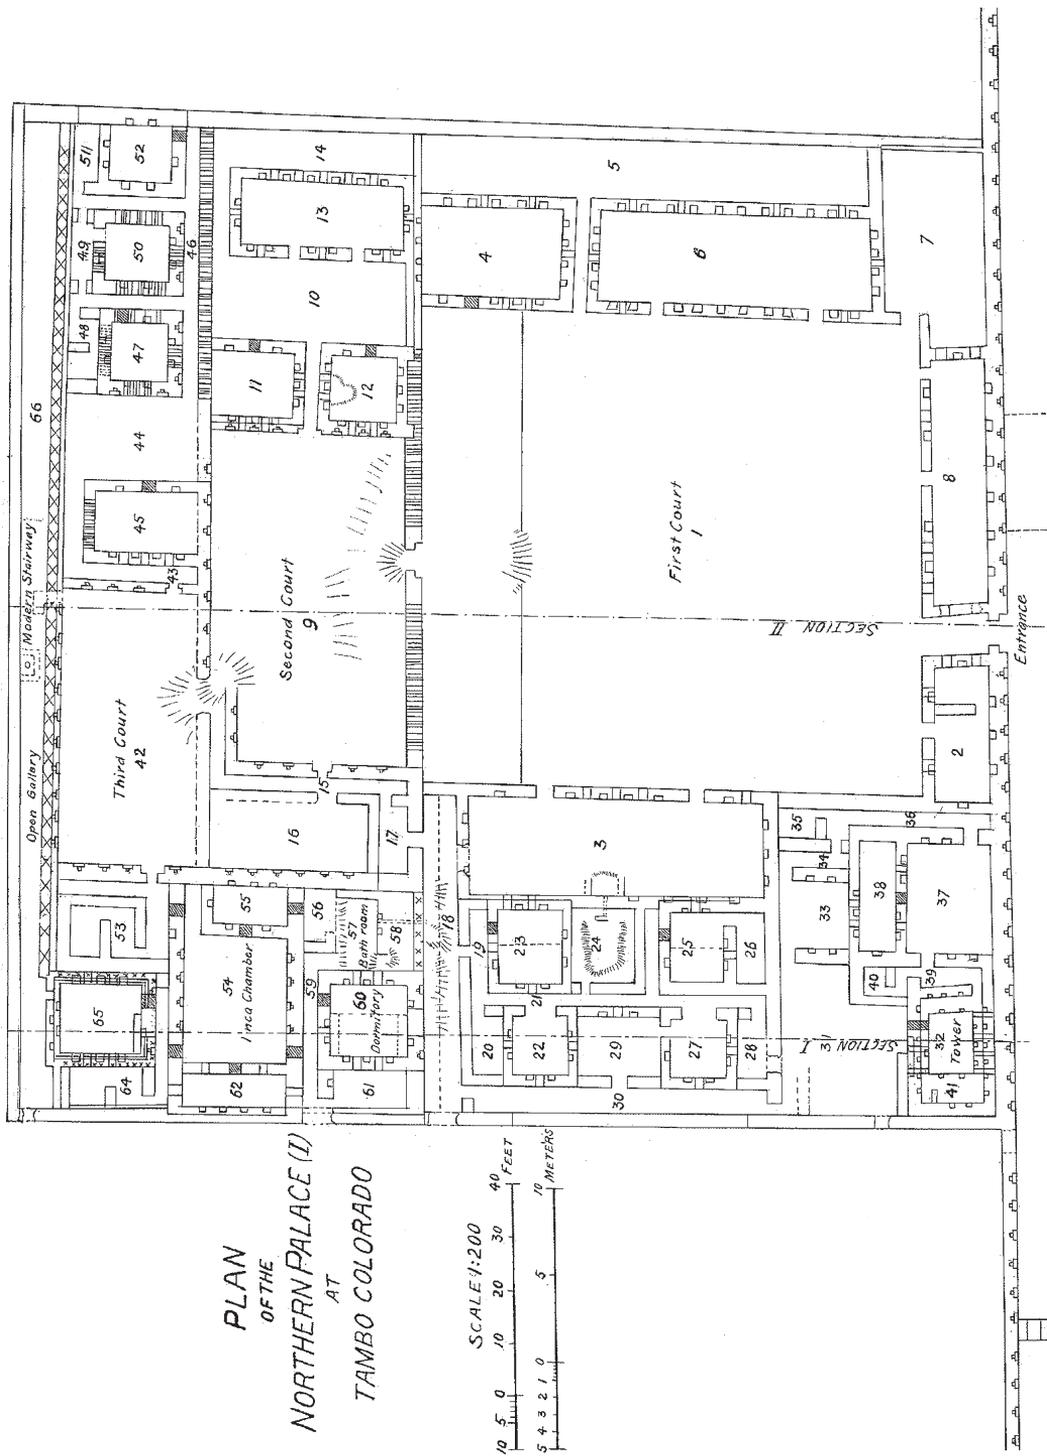
Fig. 13. Tambo Colorado. Plano del palacio, realizado por Max Uhle (de Wurster [ed.] 1999: 161).

a) Jerarquía espacial: la disposición interna de los recintos del palacio de Tambo Colorado se caracteriza por una estricta jerarquía, marcada por accesos restringidos y por portales de doble jamba (Fig. 13). Por ejemplo, desde la gran plaza no se puede llegar al torreón en la esquina suroeste sin primero pasar por dos patios y tres portales de doble jamba, transcurrir por largos pasadizos estrechos de, a veces, menos de 70 centímetros de ancho y, al final, sortear una especie de laberinto o «chincana» antes de llegar. Lo mismo ocurre con el acceso al torreón en la esquina noroeste: se debe atravesar tres patios y cuatro portales de doble jamba, un pasadizo, otro patio y otro pasadizo angosto antes de encontrar la puerta del torreón. La representación de esta jerarquía se puede apreciar en la Fig. 14.

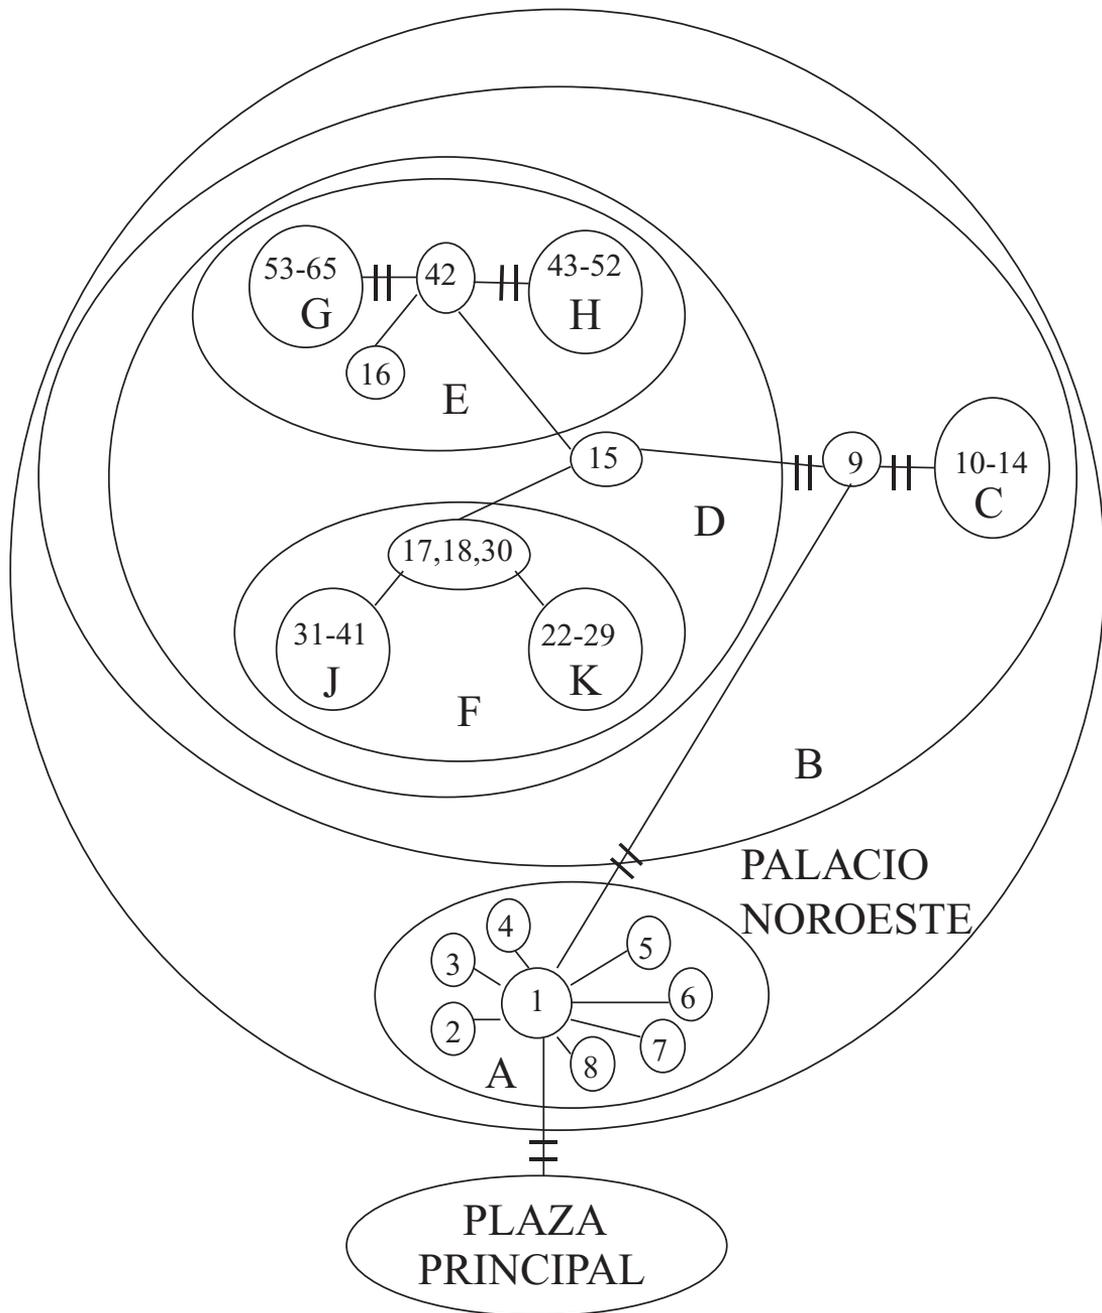
Fig. 14. Tambo Colorado. Jerarquía de los espacios (la numeración de los cuartos corresponde a los del plano de Uhle).
