EXCAVACIONES EN EL SITIO DE UQUIRA, VALLE DE ASIA

Resumen

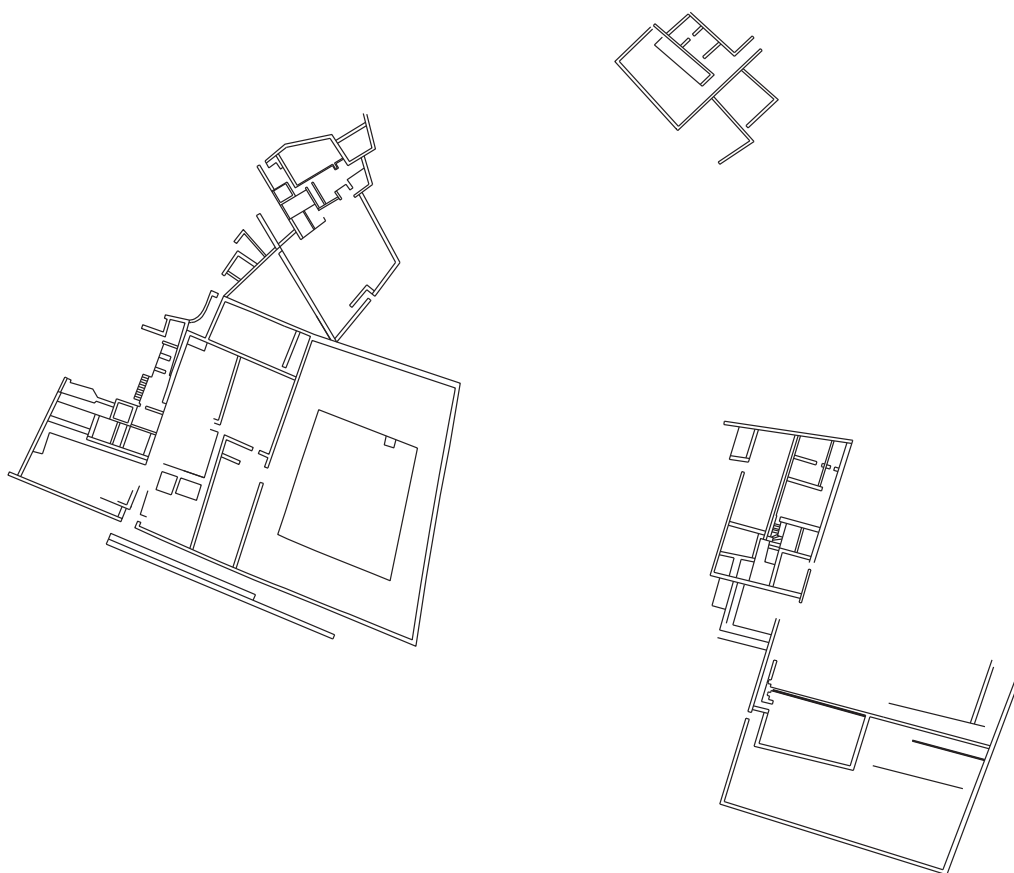
Fig. 3. Plano del sitio de Uquira (de Agurto 1992).

la costa central, correspondiéndole a Uquira el de «arquitectura de enclave». También debe citarse a Agurto Calvo (1992), quien presenta un plano del sitio, describe los conjuntos y sostiene que Uquira fue un centro administrativo.

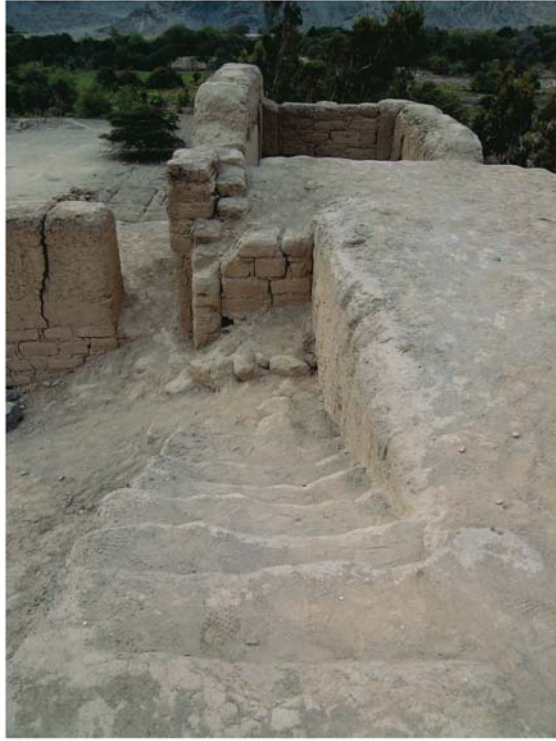
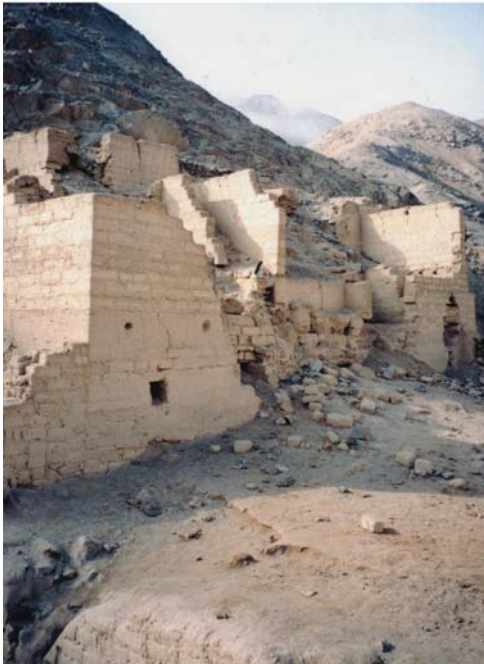
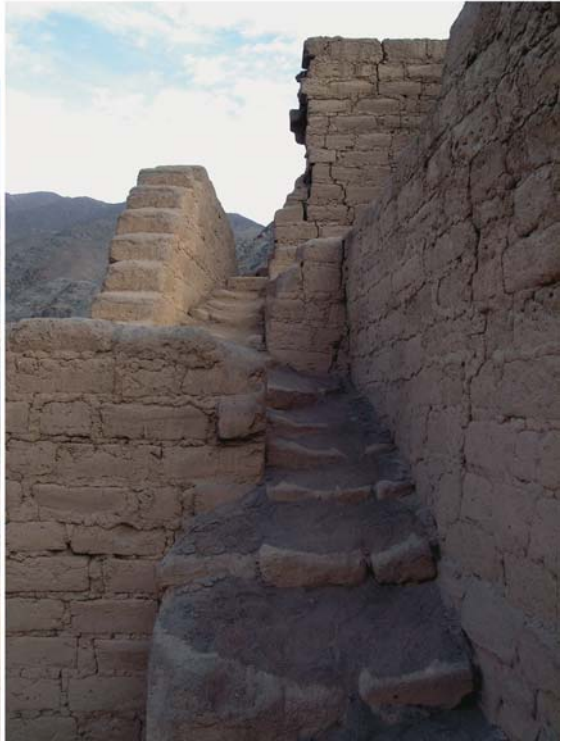
Fig. 5. Uqira. Escaleras de los sectores I, II y III.

Los sectores en Uqira presentan orientaciones diferentes, dos de ellos hacia el espacio ocupado por la actual cancha de fútbol y otros cuatro cuyo acceso, eje de estructura y disposición no se orientan a dicho espacio abierto. No se observan calles ni pasajes amplios, la circulación interna y entre sectores es discreta, basándose en un principio de mayor a menor circulación a medida que se sube a la siguiente plataforma. Los subsectores más bajos son los más amplios y los más altos, tienen mayor intimidad y espacios más reducidos. Los vanos de acceso se comunican a través de estrechos corredores y/o pasadizos. En el Sector I se advierte la presencia de banquetas, ya sea de una sola o doble línea. Existen tres tipos de escaleras que sirven de acceso a los niveles superiores: la tercera tiene planta sinuosa; la segunda, de planta rectangular, es muy empinada y delimitada con muros altos a los lados, y la primera, también de planta rectangular, se apoya en un muro de soporte lateral a ella (Fig. 5).

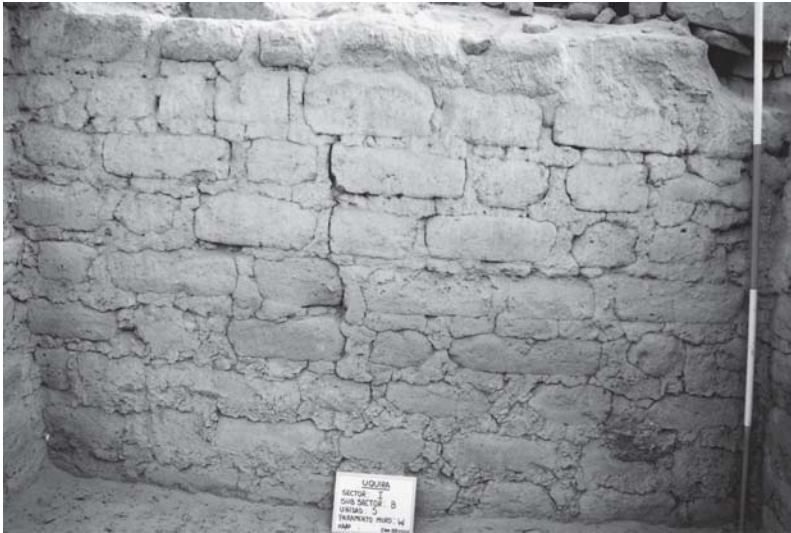
Fig. 6. Uqira. Sector I, Unidad 5. Paramento oeste de adobes.

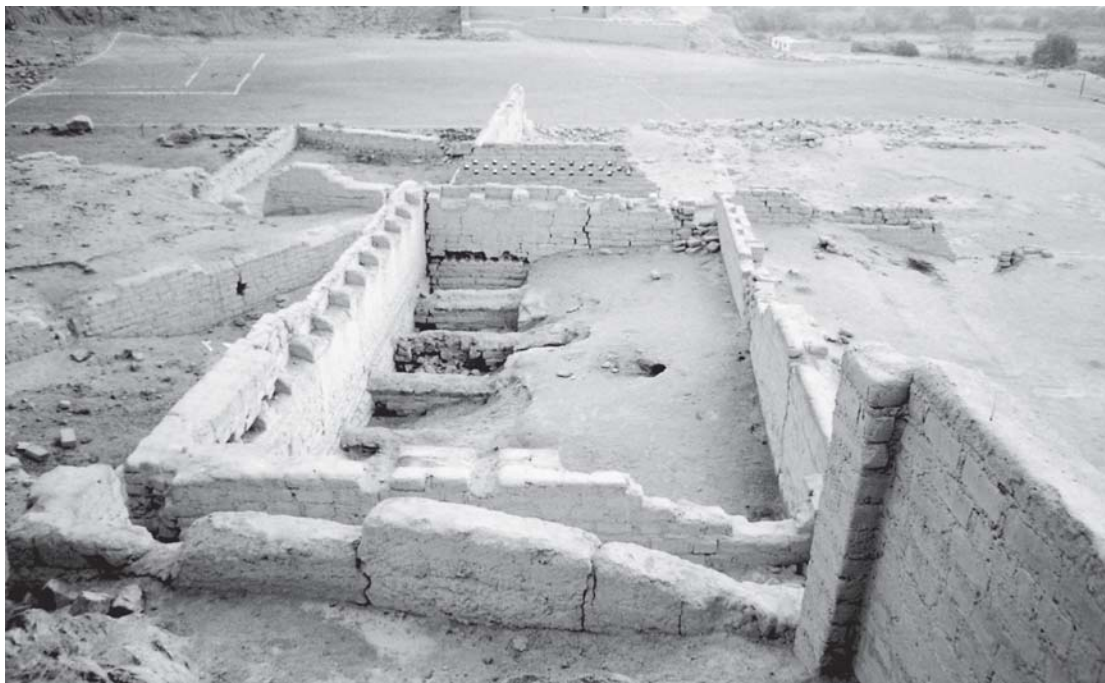
Fig. 8. Uquira. Sector I. Nótese las improntas y la altura del recinto.

El adobe es el elemento más usado y presenta dimensiones parecidas a las que presenta Santillana (1984) para La Centinela (Chincha) (Tabla 1). La tapia aparece en algunos muros a manera de reparaciones, ampliaciones o añadidos al plano original. Una muestra de la reutilización de los adobes se observa en forma de muros levantados con adobes gastados, quizá provenientes del derrumbe de estructuras anteriores (Figs. 6, 7). La materia prima consiste en barro, arena gruesa y, en algunos casos, fragmentos de valvas de moluscos. La mayoría de los muros de adobe son anchos y dispuestos de soga y canto, donde los adobes colocados en soga están dispuestos en pares y solo un adobe de canto. Los cimientos de los muros perimétricos construidos con piedra de cerro unidas con barro alcanzan hasta 1,6 metros, pues a menudo sostenían un segundo piso por medio de «pestañas». De este piso o techo, hecho de cañas con torta de barro, aún quedan improntas (Fig. 8).

cuyos muros sostenían techos que se apoyaban en una especie de «pestañas». De este piso o techo, hecho de cañas con torta de barro, aún quedan improntas (Fig. 8).

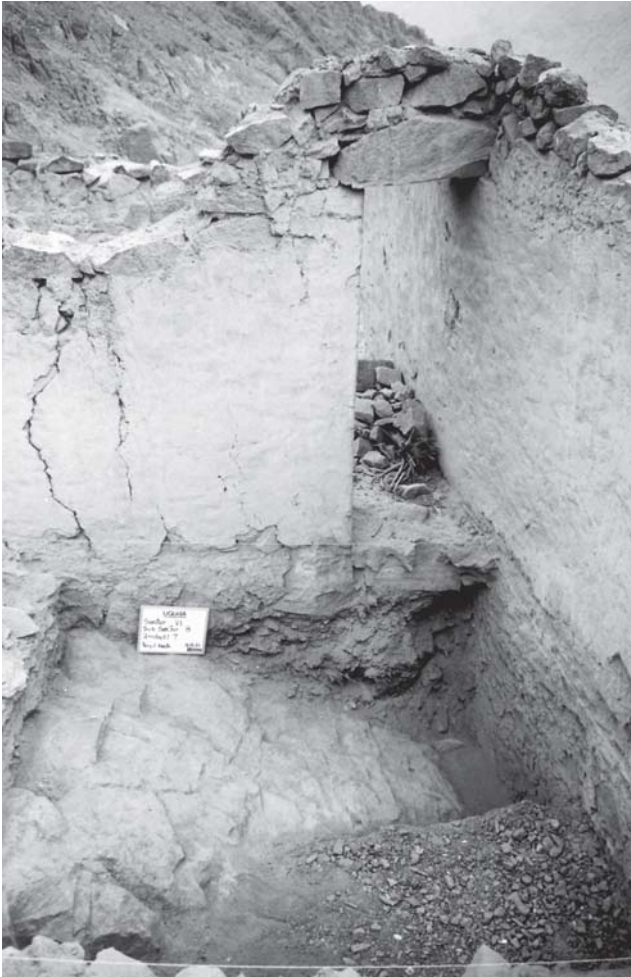
Fig. 9. Uqira. Sector VI. Arquitectura de tipo local. Muro de piedras con barro.

El Sector VI ostenta estructuras erigidas con algunos muros de tapia con cimientos de piedra de cerro con mortero de barro y enlucido de barro, y otros construidos con una técnica diferente y que consiste de muros con aparejo de tipo ordinario, con piedras angulosas de cerro asentadas con mortero y, finalmente, cubiertos con enlucido de barro. Los espacios definidos en este sector, a diferencia del resto, se distinguen por su sencillez y falta de elementos formales como nichos, vanos trapezoidales, banquetas y uso de adobes. Asimismo, la distribución de los espacios es diferente al resto de los sectores de Uquirá (Fig. 9).

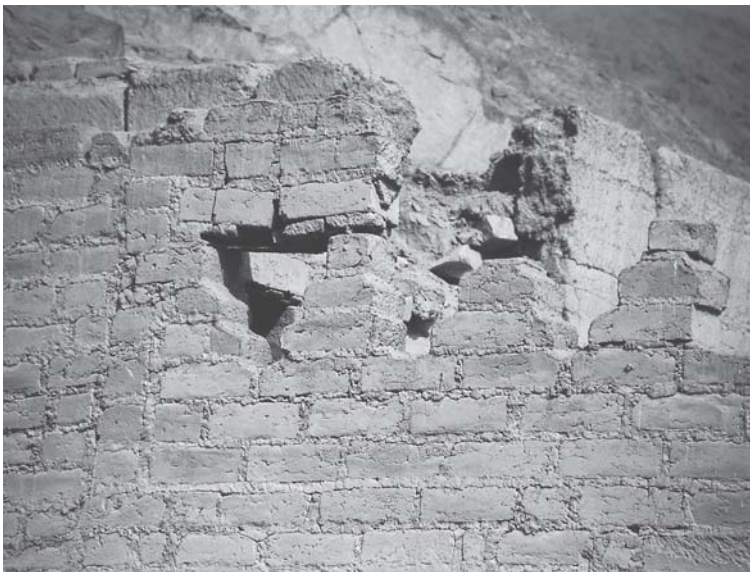
Fig. 10. Uqira. Sector II. Ventana escalonada.
