SONAY: UN CENTRO WARI CELULAR ORTOGONAL EN EL VALLE DE CAMANA, PERÚ

SONAY: A WARI ORTHOGONAL CELLULAR CENTER IN THE CAMANA VALLEY, PERU

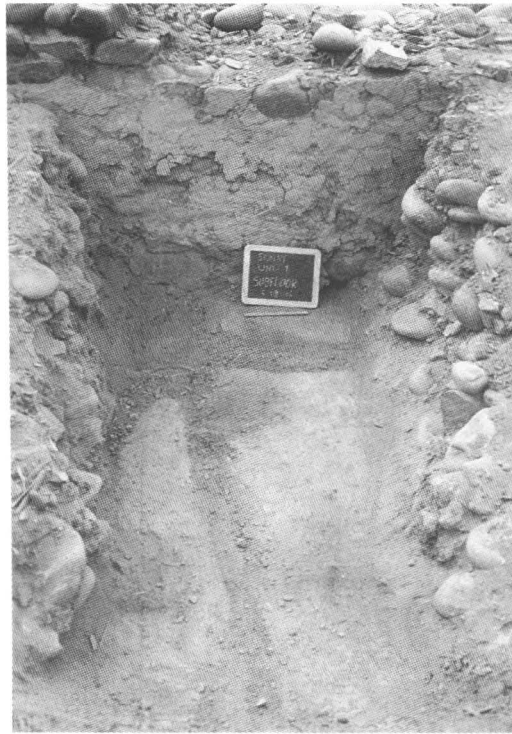
Las excavaciones en la Unidad 1 permitieron encontrar el enlucido de la pared de arcilla dura. Esta se extendió desde la base de la pared exterior del recinto hasta el piso aledaño y reveló una característica genuina de la construcción original del piso de barro o probablemente fue el resultado de barro pisado caído de las paredes al suelo, lo que formó una superficie semejante a un piso, como consecuencia del tránsito de la zona. Al cortar el piso descubierto, se encontró otra ocupación. Se excavó esta ocupación, de sólo 5 centímetros, en un solo nivel, revelándose una serie de manchas oscuras que formaban líneas rectas en la tierra natural del subsuelo (Figs. 6, 7); una de estas manchas tenía restos de una pared de quincha.

Fig. 7. Unidad 1. Manchas debajo del subpiso. Restos de la pared de quincha se observan en la mancha larga al centro.

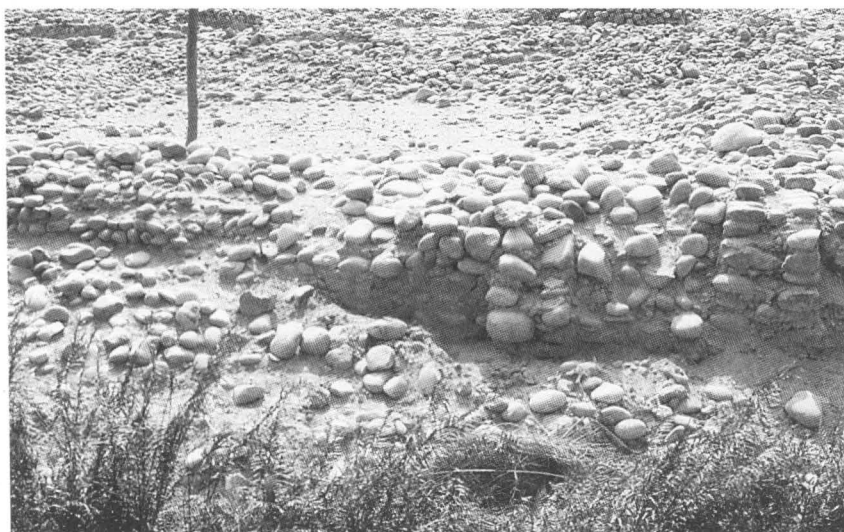
En la unidad se identificó un piso de arcilla. La parte existente del piso mide solamente 10 por 12 centímetros. Se observó una parte de un corredor entre dos paredes, el cual corría a lo largo de la margen este del cuarto destruido. El corredor mide 92 centímetros de ancho, y las paredes fueron construidas con una doble fila de piedras, al igual que lo demás del recinto (Fig. 16). Un cajón, que medía 4,72 por 1 metros, fue colocado al oeste del corredor.

Fig. 16. Unidad 4. A la derecha, corredor relleno. Al centro, parte del piso original.
