## DEL ARCAICO TARDÍO AL FORMATIVO TEMPRANO: LAS INVESTIGACIONES EN SECHÍN BAJO, VALLE DE CASMA

*Las investigaciones en el sitio arqueológico de Sechín Bajo, valle de Casma, han continuado y se ha registrado una secuencia de tres edificios correspondientes al Arcaico Tardío y Formativo Temprano, lo que representa una historia constructiva de 2000 años (3500 a 1500 a.C.). El Primer Edificio, el más antiguo, está compuesto por una plataforma rectangular que sufrió varias ampliaciones, siempre asociadas a plazas circulares hundidas. El Primer Edificio fue enterrado y sellado para levantar encima el Segundo Edificio, que tiene dos grandes fases constructivas. Posteriormente, se erigió el Tercer Edificio, que corresponde a una estructura de tamaño monumental, con cambios en los conceptos de uso y función, y modificaciones en su construcción. El Tercer Edificio tiene áreas de carácter público, con muros que presentan relieves relacionados con un corpus iconográfico bastante complejo, entre cuyos diseños sobresale el personaje denominado El Degollador, mientras que en los espacios privados los muros tienen hornacinas y los ingresos son restringidos. El decaimiento de Sechín Bajo, durante

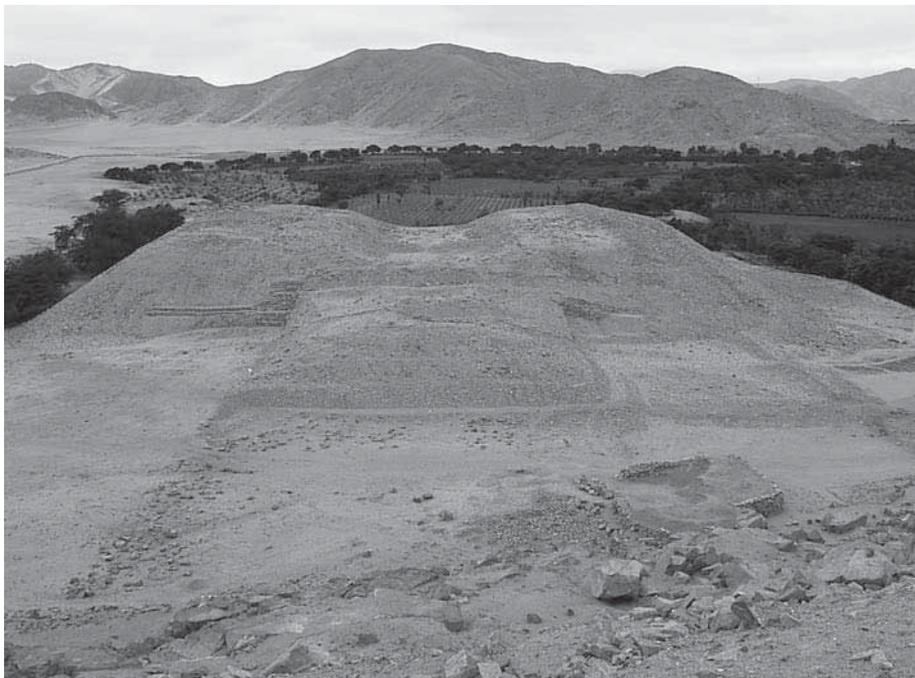
Fig. 2. Vista panorámica de Sechín Bajo (foto: Proyecto Arqueológico Sechín Bajo).

con el sitio de Taukachi-Konkán. Sechín Bajo está definido por un conjunto monumental en cuyo interior se han registrado tres edificios correspondientes a los periodos Arcaico Tardío y Formativo (Fig. 2). Está delimitado por una muralla construida íntegramente de piedra y de casi 1500 metros de largo, de función y cronología aún no determinadas.

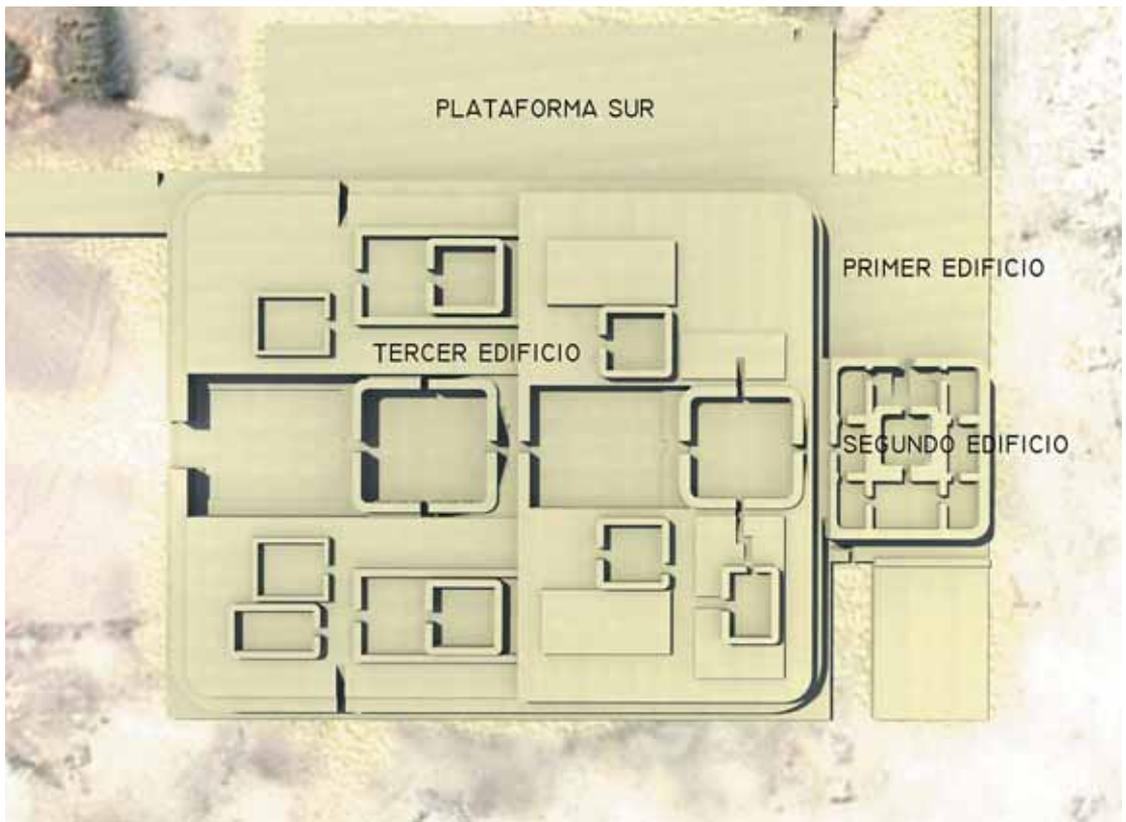
*Fig. 3. Vista de planta de los tres edificios (elaboración del gráfico: Proyecto Arqueológico Sechin Bajo).*

Alrededor del conjunto monumental se han registrado, a nivel de la superficie, evidencias de una intensa ocupación correspondiente a diversas etapas culturales. Para los fines de la investigación, el área fue subdividida en siete sectores, ya descritos en detalle (véase Fuchs *et al.* 2009: 115). Como resultado de cuatro temporadas de excavaciones en el conjunto monumental (2000, 2003, 2005 y 2007-2008) se han identificado tres edificios que fueron construidos sobre un piso de barro de gran extensión en diferentes momentos (Figs. 3, 4).

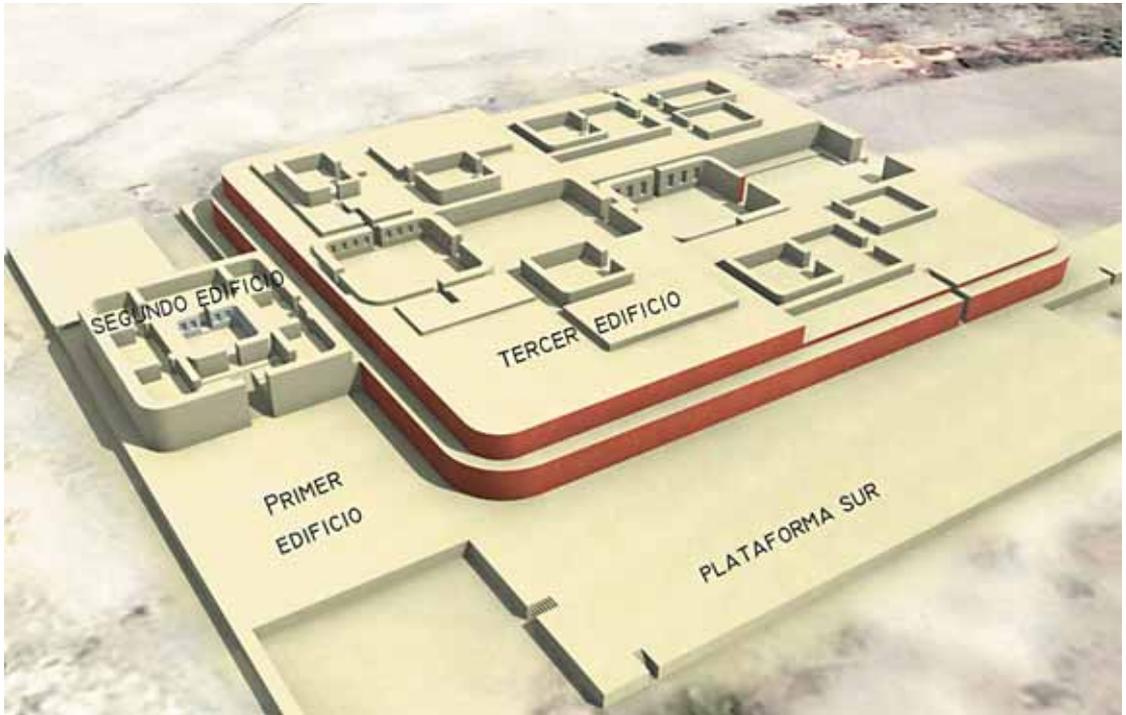
Fig. 4. Reconstrucción isométrica de los tres edificios de Sechín Bajo. Vista desde el sur (elaboración del gráfico: Proyecto Arqueológico Sechín Bajo).

a) El Primer Edificio: corresponde a la construcción más antigua del sitio. Se trata de una plataforma construida con piedras, barro y adobes rectangulares hechos a mano (30 centímetros de largo, 11 centímetros de ancho y 10 de altura en promedio). Se levanta sobre un gran piso de barro muy bien elaborado y está asociada a plazas circulares hundidas que serán descritas en detalle más adelante (Fig. 4).

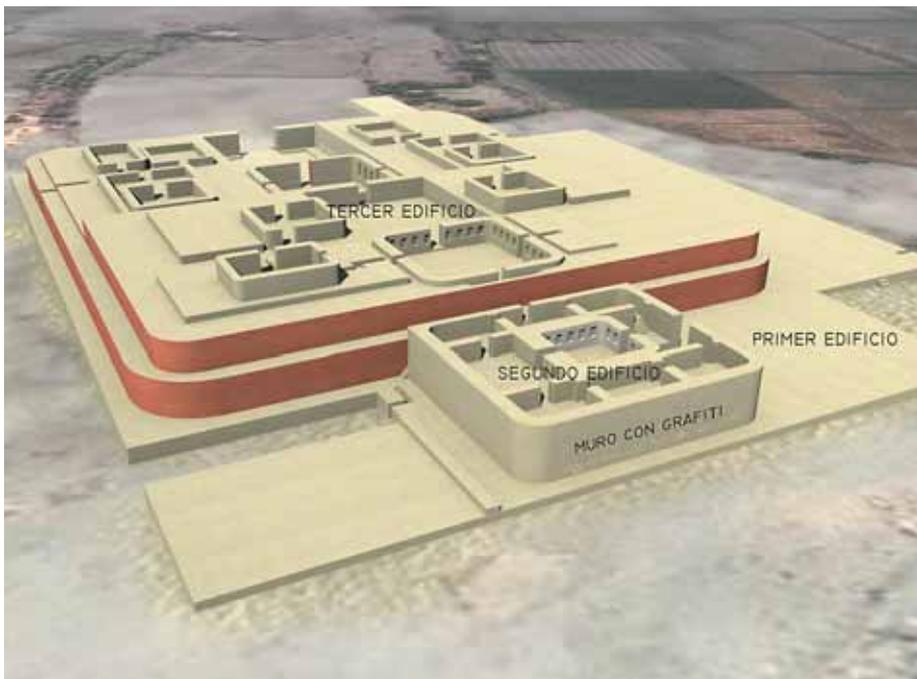
Fig. 5. Reconstrucción isométrica de los tres edificios de Sechín Bajo. Vista desde el oeste (elaboración del gráfico: Proyecto Arqueológico Sechín Bajo).

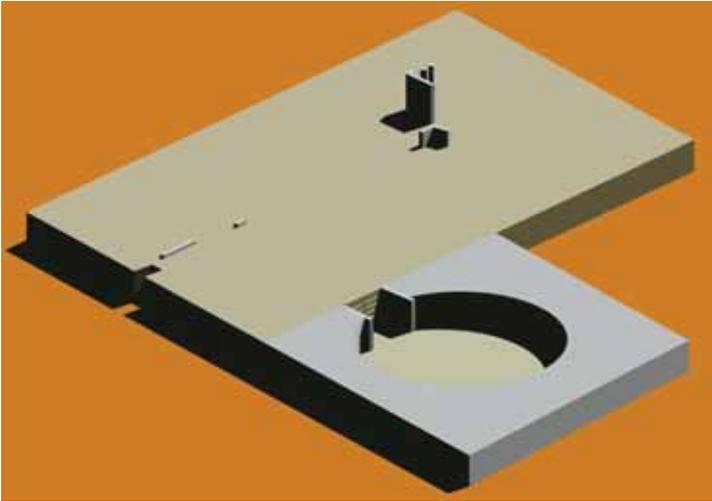
*Fig. 6. Primer Edificio. Reconstrucción isométrica de la primera modificación (elaboración del gráfico: Proyecto Arqueológico Sechín Bajo).*

a) La primera modificación: consistió en la ampliación de la plataforma principal por el lado este (Fig. 6). El muro sur se amplió alrededor de 16 metros hacia el este para dar lugar a una plataforma de 16 metros por lado y construir al interior una plaza circular hundida de 14,50 metros de diámetro. El área de esta ampliación fue calculada a partir del diámetro interno de la plaza. El interior de la ampliación de la plataforma fue rellenado con grava estéril y en la parte superior se dispuso un piso de barro. La escalera, de 2 metros de ancho, que estaba adosada al muro este de la plataforma principal descrita líneas arriba, se destruyó parcialmente para erigir, en este mismo lugar, otra escalera más angosta, de la que solo se han conservado dos gradas, porque también fue destruida en las modificaciones posteriores. Esta escalera permitió el acceso desde la sección superior de la plataforma principal hasta la parte baja de la denominada Primera Plaza Circular Hundida. Se registraron cuatro gradas más muy cerca de las dos antes descritas, pero, por su mal estado de conservación, ha sido difícil determinar si formaron parte de la misma escalera de acceso.

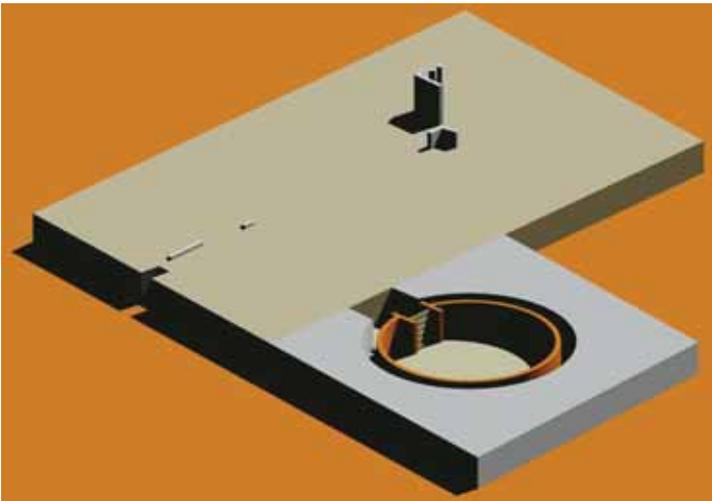
*Fig. 7. Primer Edificio. Reconstrucción isométrica de la segunda modificación (elaboración del gráfico: Proyecto Arqueológico Sechín Bajo).*

b) La segunda modificación: este proceso corresponde a la construcción de la Segunda Plaza Circular Hundida, de casi 12 metros de diámetro interno, al interior y dispuesta en forma concéntrica respecto de la primera, separada por un relleno de grava estéril de menos de 0,30 metros de ancho. Su eje constructivo, como el del acceso, es casi el mismo que el de la primera plaza (Fig. 7). La escalera de la Primera Plaza Circular Hundida fue parcialmente destruida para erigir una escalera casi vertical, de 2 metros de ancho, ocho peldaños de pasos muy angostos (de casi 10 centímetros de ancho) y contrapasos muy altos (de casi 30 centímetros). Estaba hecha con adobes rectangulares que mostraban aún las improntas de los dedos de los fabricantes en la parte superior. Al parecer, los muros laterales, así como el último peldaño inferior, formaron una sola estructura. Esta segunda plaza tiene una altura de 2,50 metros (0,50 metros más baja que el nivel del piso sobre el que se construyó la plataforma principal), mientras que la pared interior fue enlucida con barro y presentaba un acabado muy fino. El piso también fue hecho de barro, con un acabado del mismo carácter.

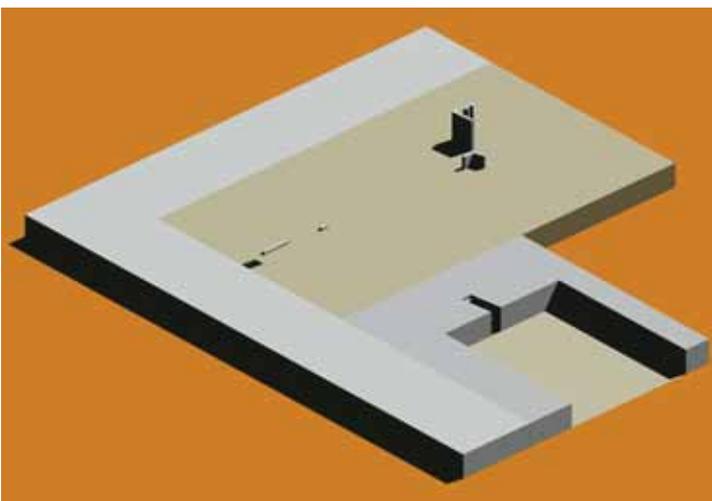
*Fig. 8. Primer Edificio. Reconstrucción isométrica de la tercera modificación (elaboración del gráfico: Proyecto Arqueológico Sechín Bajo).*

c) La tercera modificación: la primera y segunda plazas circulares hundidas fueron cortadas casi por la mitad y se levantó un muro de contención; se rellenó con grava estéril toda el área que quedaba de la Segunda Plaza Circular Hundida y se colocó un piso de barro, lo que constituía, también, una ampliación de la plataforma principal (Fig. 8). Un patio rectangular hundido —definido, además del muro de contención, por dos muros laterales (norte y sur)—, de 15,50 metros por lado y una altura de 2,20 metros, que tenía las paredes revestidas con un enlucido de barro relativamente grueso que aún muestra huellas de manos, sobresale en esta modificación. Una escalera de 2,50 metros de largo, 1 metro de ancho y ocho peldaños, que corta parte de la plataforma y el muro de contención, comunica el patio rectangular hundido con la parte superior de la plataforma principal. El piso del patio rectangular hundido está definido por una capa de barro, con un acabado de las mismas características que el enlucido de los muros.

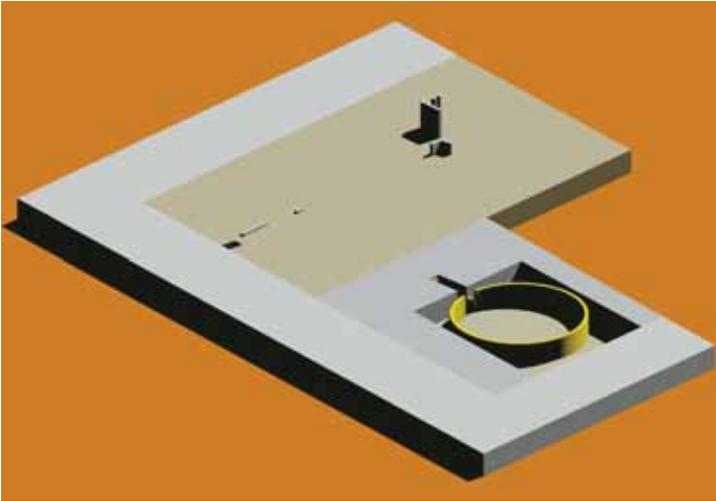
*Fig. 9. Primer Edificio. Reconstrucción isométrica de la cuarta modificación (elaboración del gráfico: Proyecto Arqueológico Sechín Bajo).*

d) La cuarta modificación: en esta etapa se construyó, al interior del patio rectangular hundido, otra estructura circular, la Tercera Plaza Circular Hundida, de 13,50 metros de diámetro, con un muro de 0,30 metros de ancho en la parte superior —que en la base es más ancho— y 1,80 metros de altura (Fig. 9). Ambas caras del muro de esta estructura fueron enlucidas del mismo modo que los muros que definen el patio rectangular hundido, y se observan, también, las huellas de las manos de sus constructores. El acceso a la construcción circular está definido por un vano de 1,50 metros de ancho y se encuentra en el mismo eje donde estaba la escalera que comunicaba el patio rectangular hundido con la parte superior de la plataforma. Es probable que, para dirigir mejor el acceso desde la escalera hacia el vano de la estructura de forma circular, se haya construido una especie de zócalo o banqueta, de 1 metro de alto, hecho de piedra con barro y enlucido.

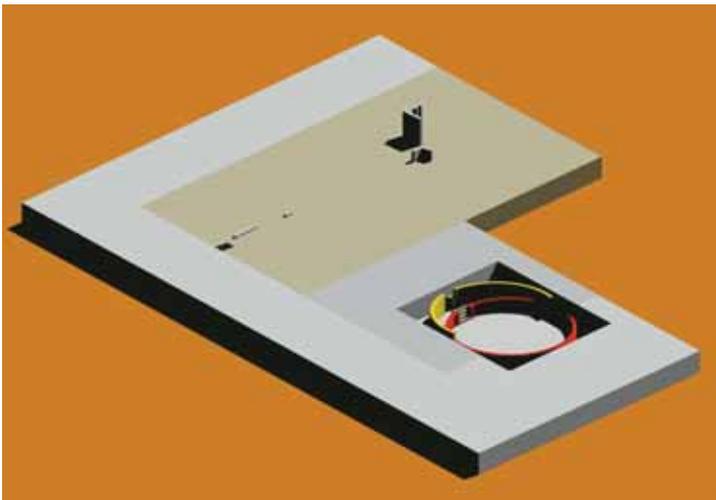
*Fig. 10. Primer Edificio. Reconstrucción isométrica de la quinta modificación (elaboración del gráfico: Proyecto Arqueológico Sechín Bajo).*

e) La quinta modificación: se trata de la erección de una nueva estructura circular al interior pero no concéntrica respecto de la estructura descrita para la cuarta modificación (Fig. 10). Una parte de esta tuvo que ser destruida para dar lugar a la nueva construcción que probablemente presentaba el mismo diámetro interior (13,50 metros). Asimismo, se tuvo que ampliar hacia el este el tamaño del patio rectangular hundido. El espacio entre la estructura de la modificación precedente y esta nueva estructura circular, o Cuarta Plaza Circular Hundida, fue rellenado con grava estéril y la escalera que comunicaba la parte superior de la plataforma con la plaza rectangular hundida —y, luego, con la estructura circular— fue sellada mediante la erección de un muro, posteriormente enlucido.

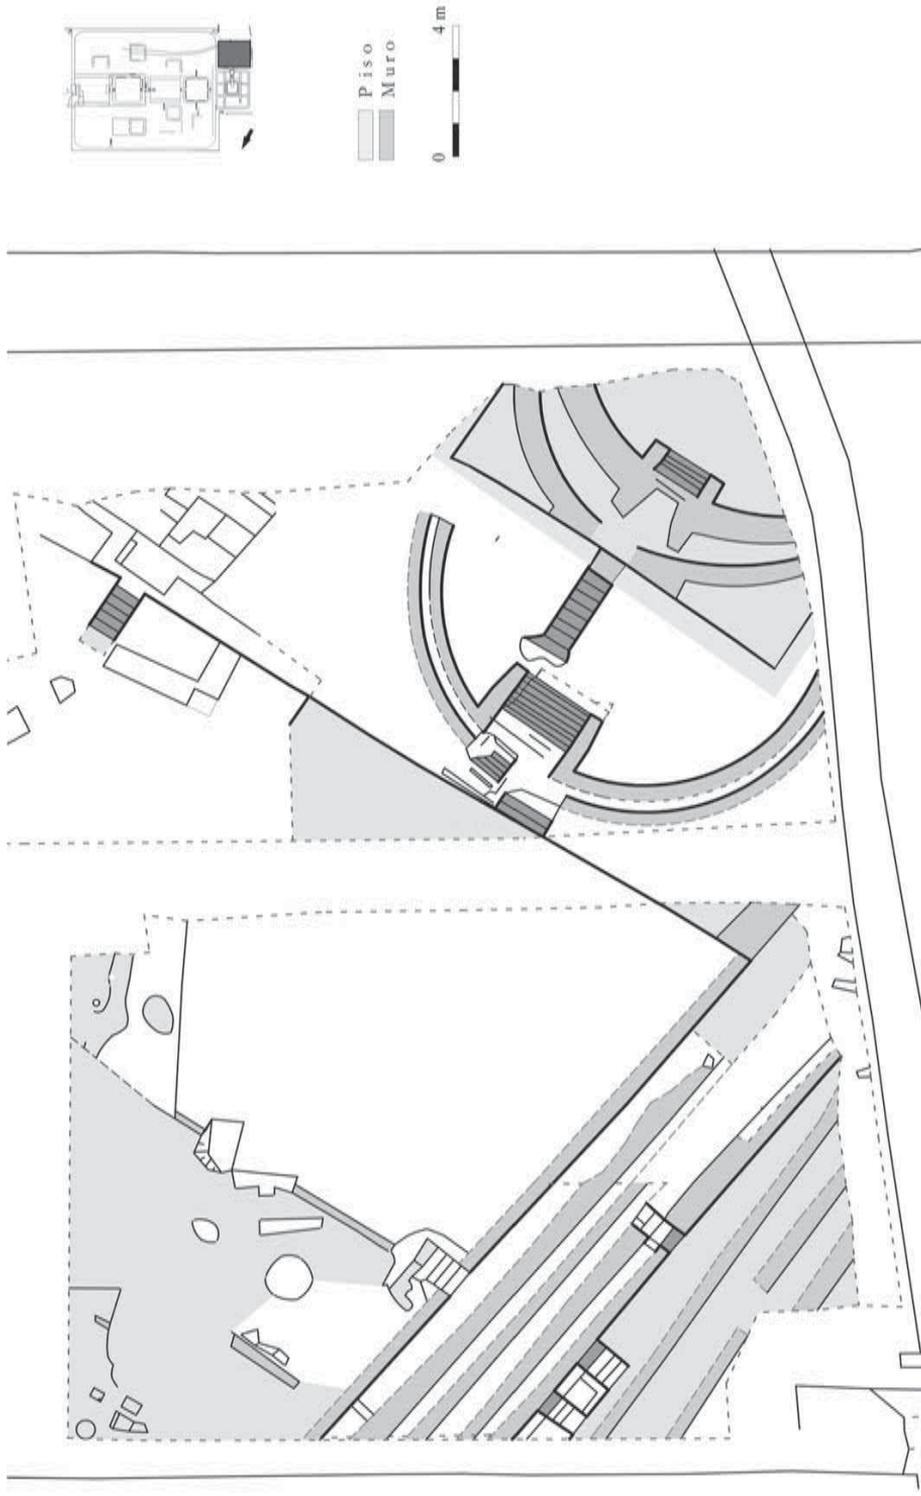
Fig. 11. Dibujo de planta del Primer Edificio (elaboración del dibujo: Proyecto Arqueológico Sección Bajo).

Por el momento, es difícil plantear una interpretación de los datos obtenidos hasta ahora (Figs. 11, 12), en relación con la quinta modificación (Fig. 13). Sin embargo, se plantea, desde un punto de vista preliminar, dos líneas de interpretación. La primera lleva a señalar que el acceso a la Cuarta Plaza Circular Hundida se realizó por medio de la escalera que comunicaba la parte superior de la plataforma con el patio rectangular hundido y, luego, con la estructura circular de la cuarta modificación, sin rellenarse el espacio que separaba ambas estructuras circulares. Pero el hecho de que la escalera que comunicaba el patio rectangular hundido fue sellada con la construcción de un muro pone en duda este planteamiento. La segunda línea de interpretación consiste en que la construcción de la Cuarta Plaza Circular Hundida selló la estructura circular anterior hasta una altura de 1,10 metros, lo que representa el límite superior del muro de la nueva estructura, la misma que presentaba una escalera que conectaba la parte superior de la plataforma principal con el interior de la plaza. Al no haberse registrado el límite superior o piso que sellaba

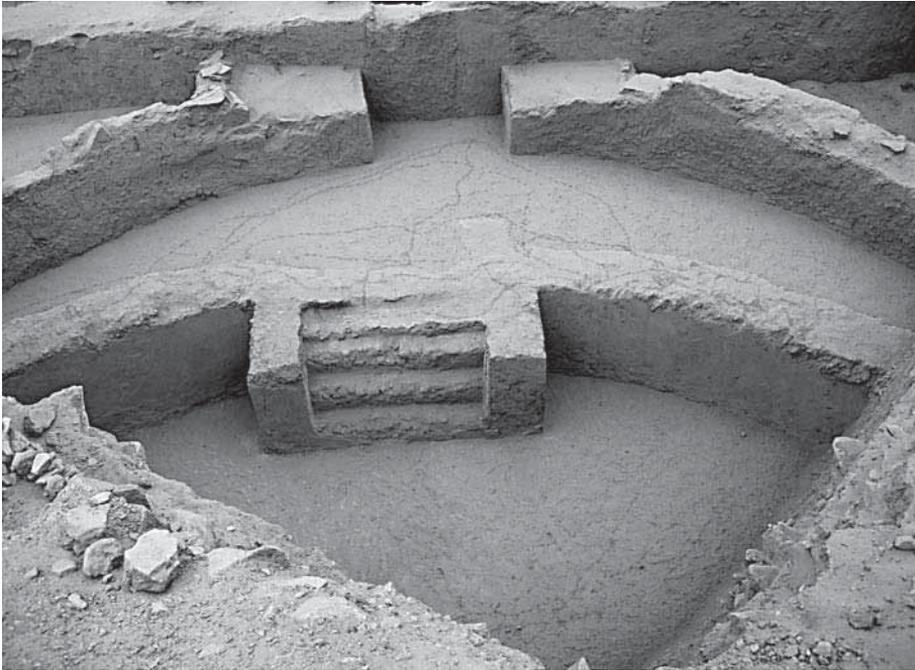
*Fig. 13. Primer Edificio. Quinta modificación (foto: Proyecto Arqueológico Sechín Bajo).*

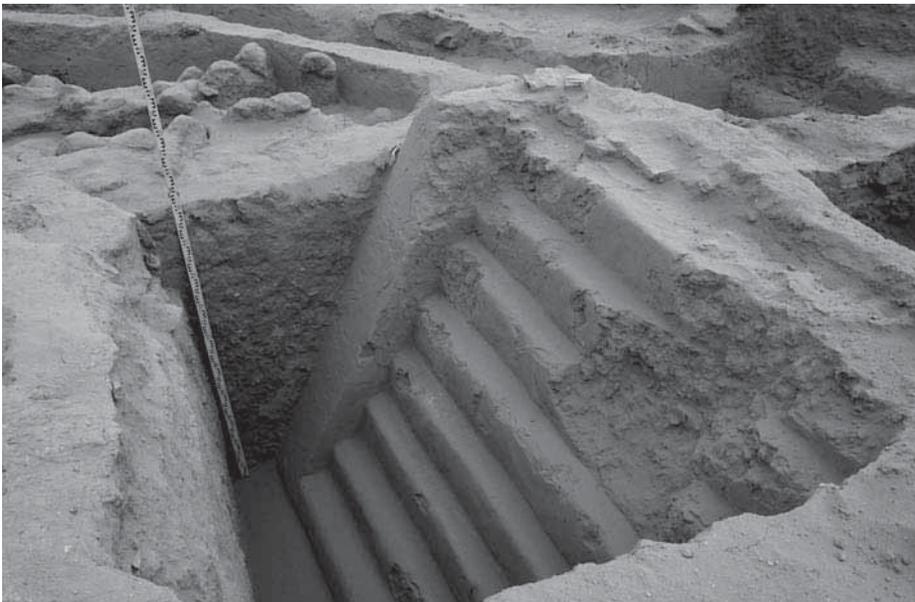
*Fig. 14. Primer Edificio. Acceso a la Segunda Plaza Circular Hundida, segunda modificación (foto: Proyecto Arqueológico Sechín Bajo).*

el relleno de la estructura circular de la cuarta modificación, no se puede explicar, de manera concluyente, cómo habría sido la comunicación entre la sección superior de la plataforma y el interior de la estructura circular o plaza circular hundida correspondiente a la quinta modificación (Fig. 14).

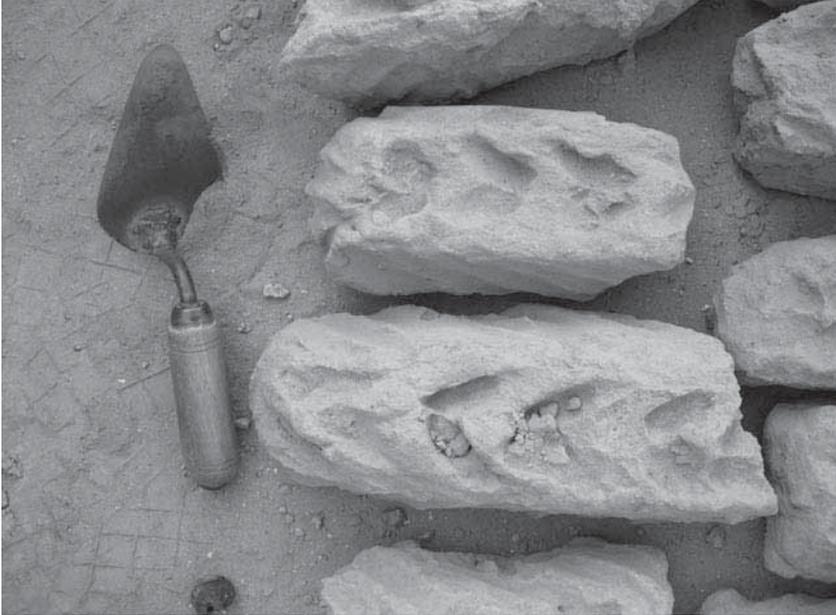
*Fig. 15. Adobes asociados al Primer Edificio (foto: Proyecto Arqueológico Sechín Bajo).*

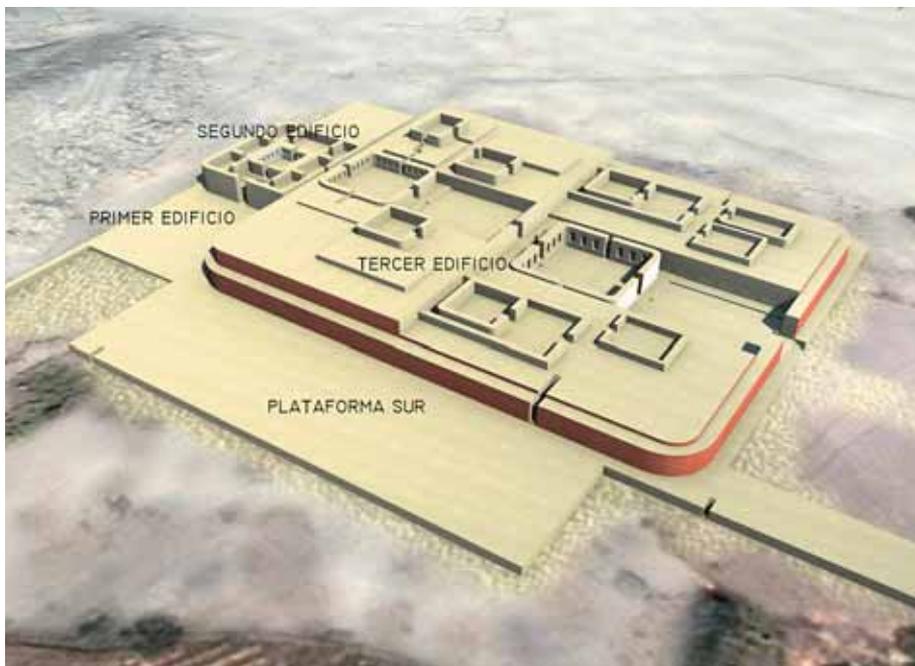
Fig. 16. Reconstrucción isométrica de los tres edificios de Sechín Bajo. Vista desde el este (elaboración del gráfico: Proyecto Arqueológico Sechín Bajo).

Con el objetivo de precisar las características del sistema de comunicación entre el Primer y el Segundo Patio del Tercer Edificio, sus características formales y la secuencia constructiva, durante la cuarta temporada se realizaron trabajos en el Área de Excavación 12, precisamente en los límites entre ambos espacios (Fig. 16).

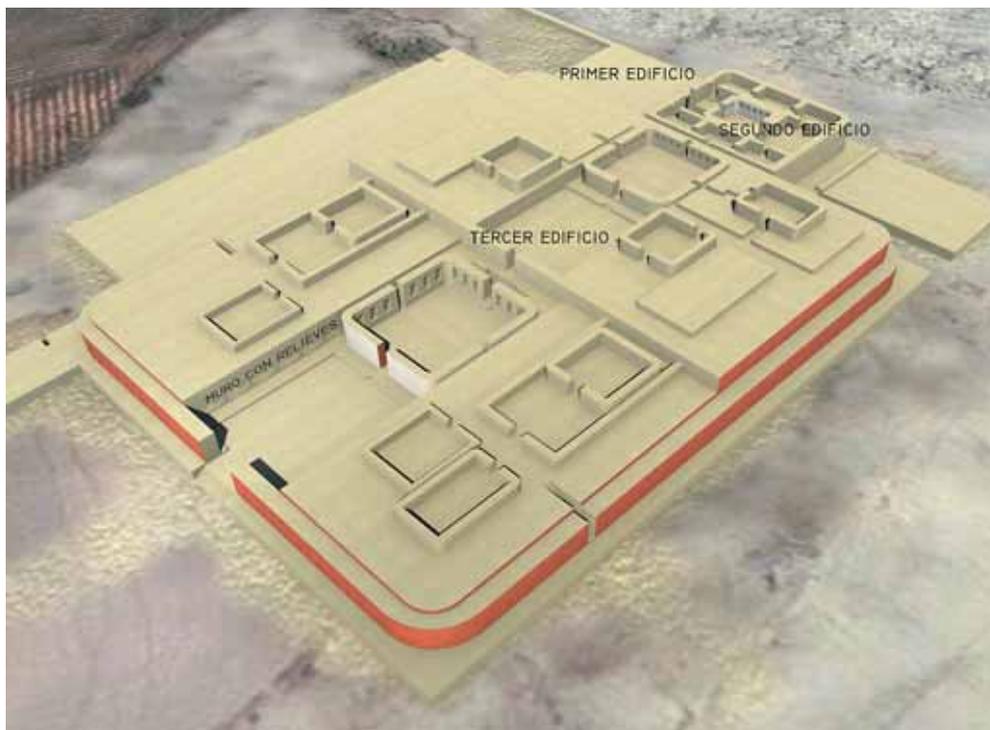
Fig. 17. Reconstrucción isométrica del Tercer Edificio. Vista desde el norte (elaboración del gráfico: Proyecto Arqueológico Sechín Bajo).

Las excavaciones se ampliaron hacia el sur, precisamente en la esquina entre la banqueta y el muro sur del Primer Patio, y se hallaron relieves en el muro sur (Fig. 17). Con la participación de especialistas en conservación del Perú y Alemania, se investigó el área de un gran relieve de 4 por 2,20 metros, elaborado en el enlucido del muro del Primer Patio. La parte que se alcanzó a exponer (Fig. 18) corresponde a tres seres antropomorfos en posición frontal, con los brazos extendidos y los pies en posición opuesta. Todos llevan un vestido en forma de falda que llega hasta la parte superior del pecho. Los personajes sujetan un objeto en forma de cuchillo con la mano derecha, mientras que con la mano izquierda sostienen dos apéndices, de los que cuelgan objetos de forma casi circular, por ahora no identificados, de donde emergen cabezas de serpientes (Fig. 19). Estos apéndices tienen un parecido a los motivos que sujetan las cabezas-trofeo de Cerro Sechín. La representación de sus cabezas es distinta, lo que incluye a los ojos y los adornos; sin embargo, la forma de la boca, con una expresión de enojo, es la misma en los tres. En la parte superior de los seres antropomorfos también se han registrado restos de relieves que, probablemente, eran de otros personajes que fueron destruidos casi por completo debido al colapso de la parte superior del muro y el desprendimiento del enlucido.

Las excavaciones también han revelado que, de manera adyacente y a todo lo largo del muro oeste al interior del Segundo Patio, se construyó una especie de banqueta de 1,35 metros de ancho y 0,20 metros de altura —en la que se utilizaron adobes cónicos que fueron colocados de forma horizontal— y, después, fue enlucida con barro. Un piso compacto de barro discurría en toda el área correspondiente al Segundo Patio. En general, se puede señalar que las excavaciones realizadas en el Tercer Edificio, por ahora, han confirmado las dos grandes fases constructivas del Tercer Edificio observadas con anterioridad. En la primera fase, el Tercer Edificio presentaba solo dos grandes patios, con esquinas rectas. Los muros norte y sur de uno de estos patios, relacionado directamente con la entrada principal del Tercer Edificio, tenían relieves de barro con la representación de motivos antropomorfos de características complejas. En la segunda fase, el patio con relieves fue subdividido en dos pequeños patios; uno de ellos (el Segundo Patio) fue definido por cuatro segmentos de muros, con seis nichos cada uno, que se construyeron delante de los antiguos muros del primer gran patio, separados por casi 1 metro de distancia y con lo que selló del todo la visibilidad de los relieves. El frontis exterior del Segundo Patio, que se comunica con el Primer Patio, fue pintado de color blanco, mientras que el vano de acceso, que también comunicaba con el Primer Patio, fue pintado de color rojo (Fig. 17).

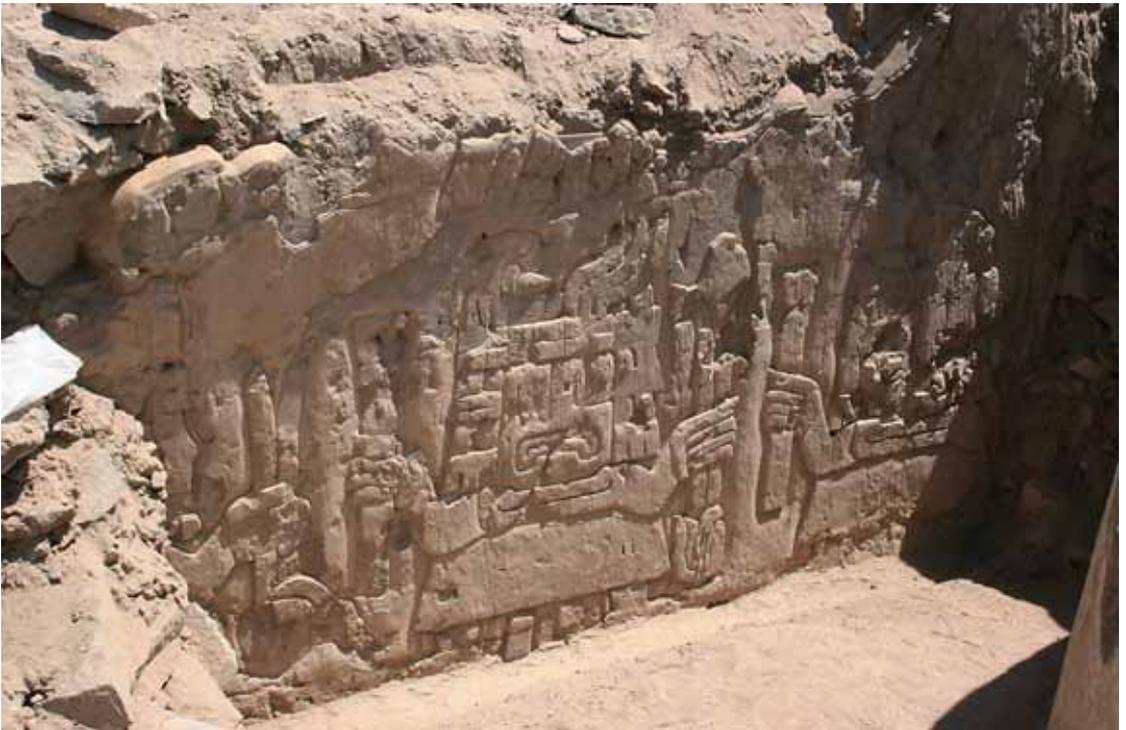
*Fig. 18. Tercer Edificio. Relieves de barro (foto: Proyecto Arqueológico Sechín Bajo).*

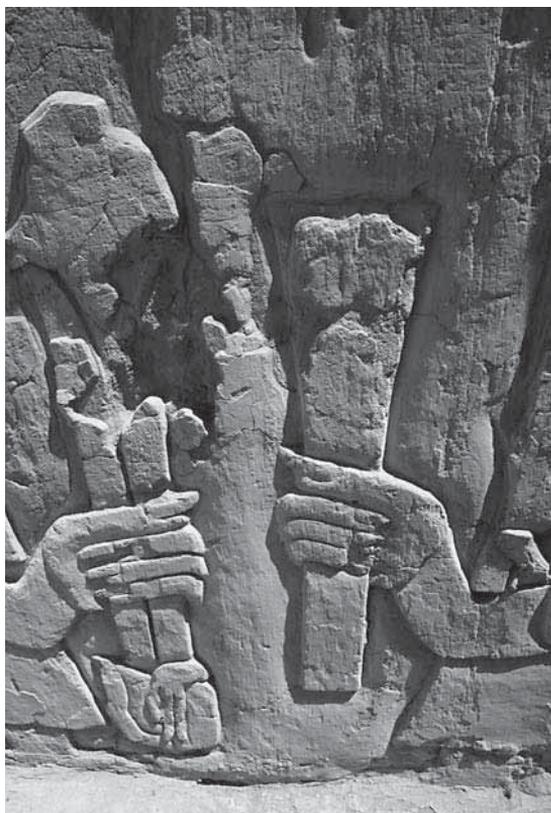
*Fig. 19. Tercer Edificio. Detalle de los relieves de barro (foto: Proyecto Arqueológico Sechín Bajo).*

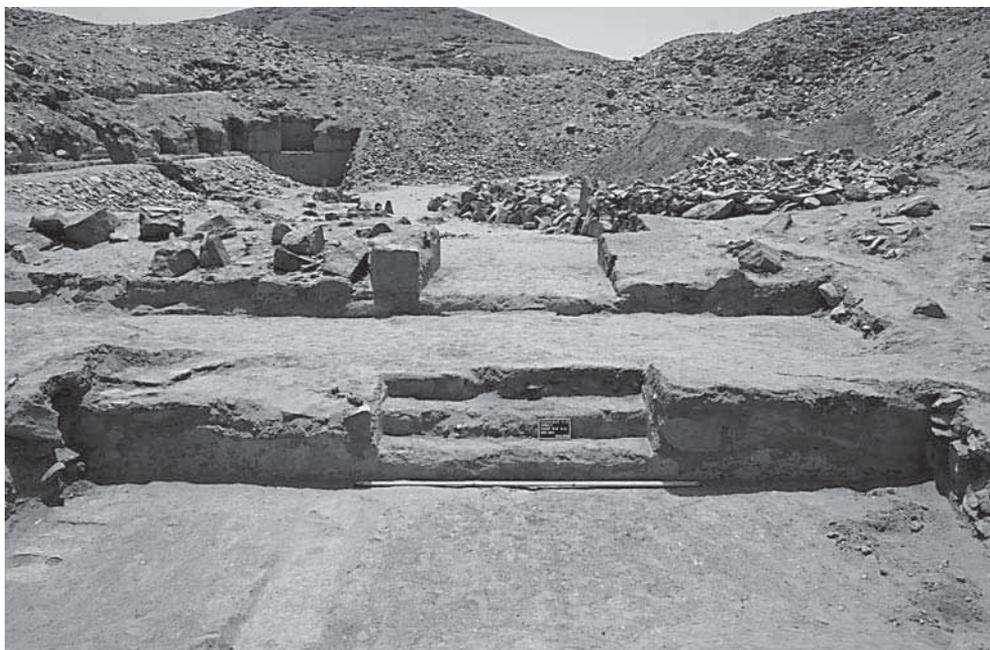
*Fig. 20. Tercer Edificio. Ingreso al Segundo Patio (foto: Proyecto Arqueológico Sechín Bajo).*

Según la información de la que se dispone, es muy probable que las dos paredes laterales del Primer Patio —de 71 por 32,28 metros, que pertenecen a la primera fase constructiva del Tercer Edificio— estuvieran decoradas con relieves. La representación de las figuras en posición frontal, que no se repiten completamente, sugiere una escena ritual. Estas constituirían la primera evidencia de una divinidad relacionada con actividades rituales, conocida en etapas posteriores como El Degollador, algo que se puede refrendar con los fechados radiocarbónicos. También se efectuaron excavaciones al interior del Segundo Patio del Tercer Edificio (Área de Excavación 13), específicamente cerca al muro sur, la esquina suroeste, el acceso y el muro este, con el objetivo de precisar sus características formales internas (Fig. 20).

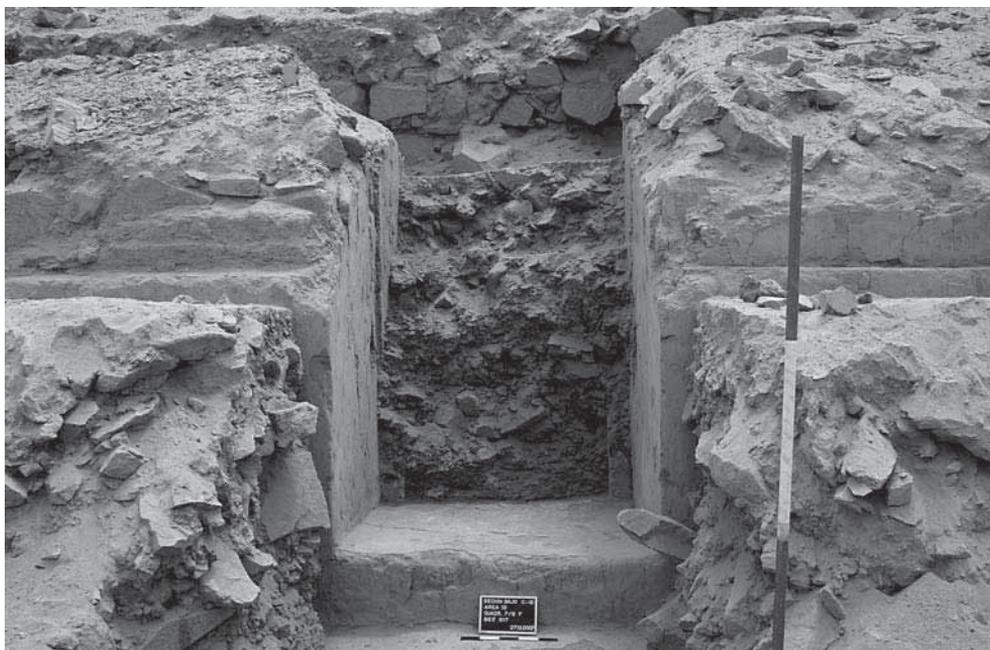
Fig. 21. Tercer Edificio. Segundo Patio, acceso lateral (foto: Proyecto Arqueológico Sechín Bajo).
