# TÉCNICA DUAL PARA REPARACIÓN Y REFORZAMIENTO DE MUROS HISTÓRICOS DE ADOBE

Por: *Ingrid Calixto Aguilar, Yuremmy Vilcanqui Apaza*

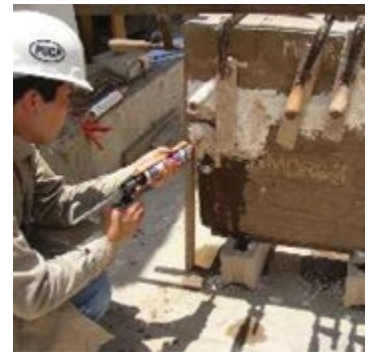
*Morales, Iwaki et al. Proyecto Fisuras I*

En 2006 se inició el proyecto "Fisuras I", donde se analizaron las reparaciones de muros hechos con adobe usando morteros líquidos de distinta composición para determinar qué proporción era más adecuada. Se ensayaron varios muretes (muros de 60x60cm) en el laboratorio de estructuras de la PUCP, en los que se generaron grietas, que fueron reparadas con barro líquido y distintos aditivos. De este proyecto se obtuvo que el barro líquido, suelo con una adecuada cantidad de agua sin aditivo, es el más efectivo.

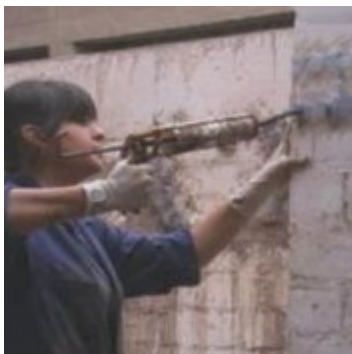
*Vargas y Palomino. Proyecto Fisuras II*

La segunda fase del proyecto, "Fisuras II", comenzó en 2008. El planteamiento fue proyectar los resultados obtenidos en la primera fase (uso del barro líquido en la reparación de las grietas) a estructuras más grandes: los muros H. Estos muros fueron ensayados, reparados y nuevamente ensayados a carga dinámica cíclica. El resultado fue que la resistencia obtenida luego de la reparación era muy similar a la original, resultado que se consideró satisfactorio.

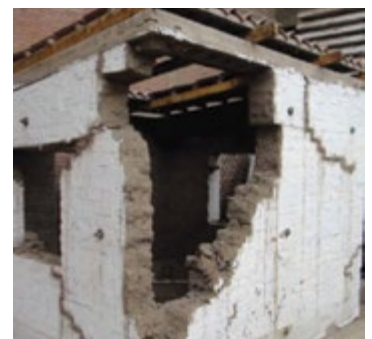
*R.J. Groenberg. Proyecto Fisuras III*

La tercera parte del proyecto, "Fisuras III", fue desarrollada en 2010 por el Ingeniero Robert Groenberg (Universidad de Delft, Holanda). Se continuó con la línea de investigación de Fisuras II, pero aplicado a una casa de adobe de tamaño real. No obstante, los resultados obtenidos no fueron los esperados (solo se recuperó el 54% de la resistencia original).

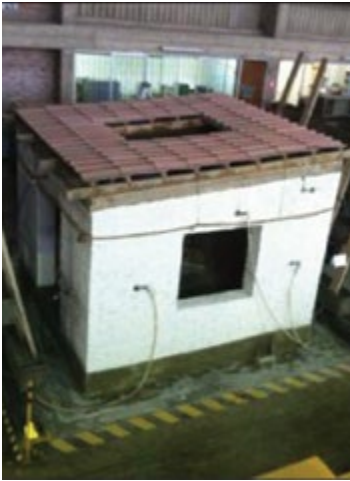
### CONSTRUCCIÓN Y ENSAYO DEL MÓDULO.

Para tener un patrón de comparación con Fisuras III, se planteó construir un módulo idéntico al de Robert Groenberg. Las dimensiones fueron 3.25 m (largo), 1.98 m a 2.25 m (altura) y 3.25 m (altura).

Se siguió el mismo proceso constructivo de Fisuras III. Se usó un anillo de cimentación de concreto armado. Luego, se construyó los muros de adobe. Finalmente, se colocó el techo de madera formada por una viga tipo collar, listones y teja similar a la tradicional de la sierra.

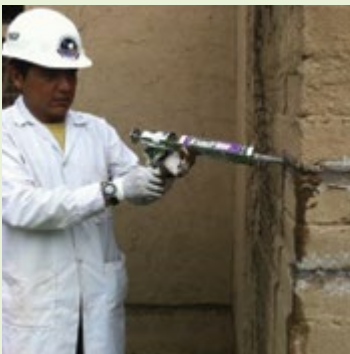
El módulo fue ensayado el 25 de julio de 2012 en el simulador sísmico del laboratorio de la PUCP. El simulador tiene una ligera excentricidad que produjo mayores esfuerzos en el muro derecho del módulo. Se considera que ese muro representa mejor el daño. La fuerza viene en dirección perpendicular al muro frontal, donde se ubica la puerta, y al posterior. Estos muros estuvieron sometidos principalmente a flexión. Los muros laterales soportaron esfuerzos de corte. Por tanto, en estos últimos, se produjeron grietas diagonales principalmente.

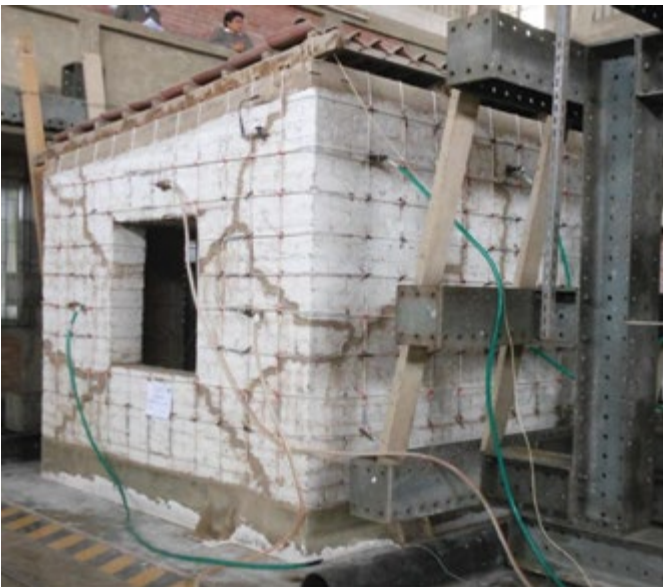
Al colocar todas las drizas, se formaba una malla interior y exterior al muro. Las mallas se unieron con drizas de 1/8" que atravesaban cada muro y anudaban en las intersecciones de las mallas. Estas drizas reciben el nombre de crossties. En las intersecciones donde no había crossties, se hizo nudos que solamente amarraban la malla. En la figura, los crossties están representados de rojo; y los nudos de amarre, de negro.

La parte del tercio superior es la que suele sufrir más daño ante el sismo; por tanto, se consideró colocar más crossties en el tercio superior del muro. El grupo de trabajo acordó usar crossties de manera intercalada en el resto del módulo.

El proceso de perforación de los muros para la colocación de los crossties (drizas que atraviesan la totalidad del muro) se hizo con mucho cuidado. Demandó gran tiempo de trabajo. Se trató que la mayor parte de los crossties que se introducían en el muro de adobe coincidieran con el mortero de modo que fuese más fácil su penetración y el daño fuese menor en las unidades de adobe. Además, los pocos crossties que atravesaron el muro en una unidad de adobe requirieron mucho trabajo, tanto de personal como de equipo.
