# ARRIOSTRAMIENTO DE PARAPETOS EXISTENTES HECHOS DE ALBAÑILERÍA SIMPLE

Autores: *Ángel San Bartolomé, Reymundo Siancas y Alan Manrique*  
Adaptado por: *Carlos Concha Ávila*

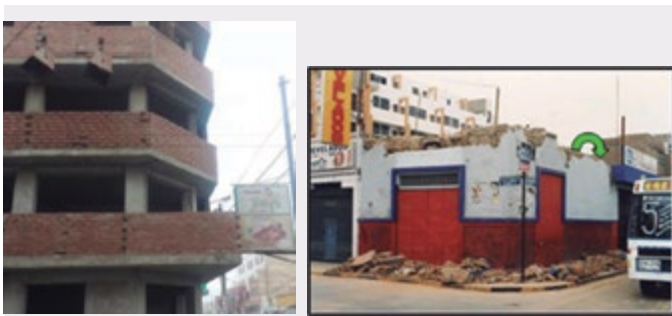
**Fig. 1.** Parapeto de albañilería sin arriostrar y volcamiento.

En el Perú, existe una gran cantidad de parapetos de albañilería no arriostrados (ver figura 1 izquierda), los cuales constituyen un gran peligro puesto que podrían volcarse durante un evento sísmico, y ocasionar así daños materiales y poner en riesgo la integridad física de las personas (ver figura 2 derecha).

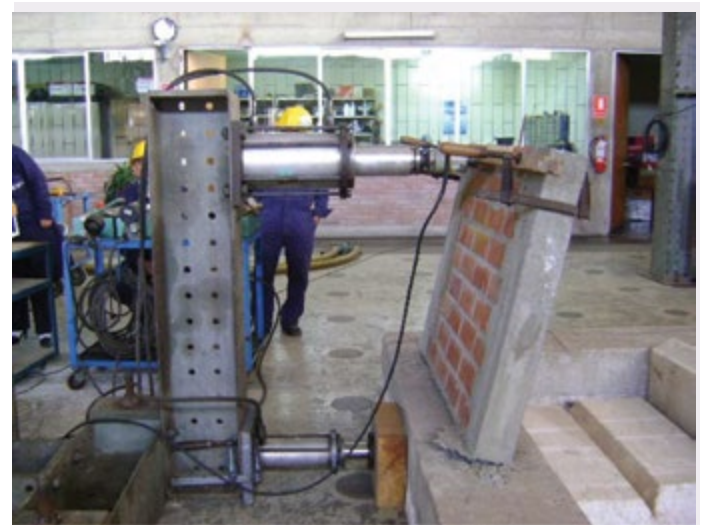
Fig.19. Ensayo Estático.

Para evaluar cuál es la carga máxima que soportarían los parapetos M1 y M3 y la forma de falla, se los sometió a un ensayo estático, en el cual se les aplicó una carga en el borde superior a través de una gata hidráulica (figura 18). La forma de falla de los dos parapetos fue a través de volcamiento de su base, al observarse una falla por anclaje del refuerzo de las columnas de arriostamiento.
