ESTUDIO DEL FENÓMENO DE LICUACIÓN DE SUELOS EN TAMBO DE MORA

Redactado por:
Ing. Guillermo Zavala

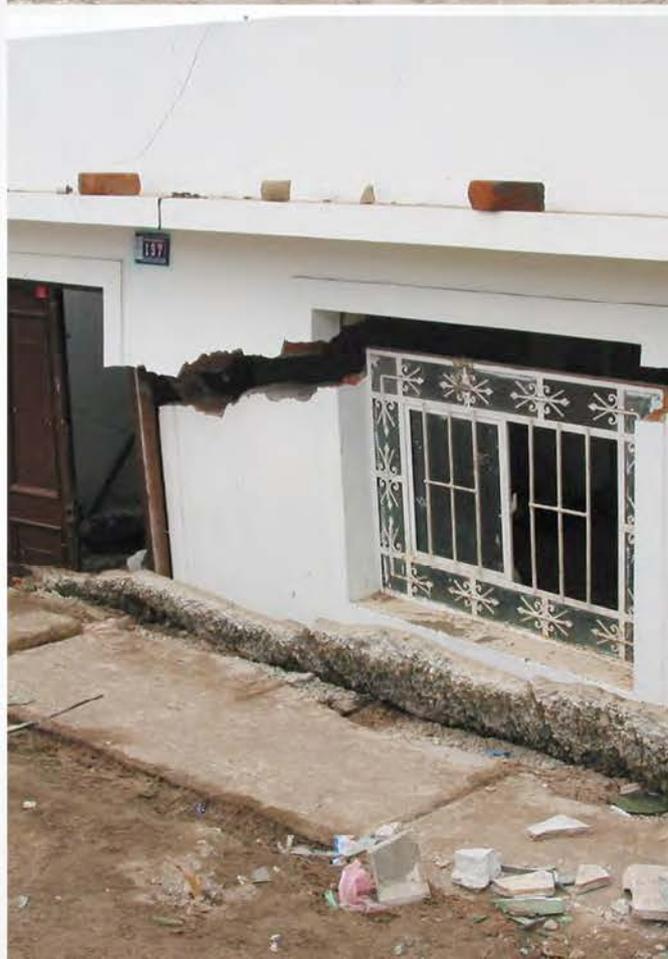
AV. ALFONSO UGARTE

El segundo caso comprende los hundimientos y falla de cimentaciones superficiales en un vecindario de la ciudad de Tambo de Mora. Sin embargo, en una extensión de 300 metros en la avenida Alfonso Ugarte, prácticamente todas las edificaciones tuvieron asentamientos (hundimientos) iguales o mayores a 30 centímetros, teniendo algunas asentamientos de entre 70 y 90 centímetros. (ver figura).

En la zona de Tambo de Mora según el análisis efectuado se encontró altas probabilidades de licuación en las capas superficiales hasta los 3 metros de profundidad. En una perforación que se efectuó en una zona donde no había evidencias de licuación, los resultados solo muestran una capa superficial con 30% de probabilidad de licuación.
