# Aplicación de herramientas de Ingeniería Modernas para la protección del Patrimonio Histórico

**Autor:** Rafael Aguilar, Veliz PhD / raguilar@puccp.pe  
Profesor Asociado, Departamento de Ingeniería, Sección de Ingeniería Civil, Director del Grupo y Laboratorio de Investigación Engineering & Heritage / Pontificia Universidad Católica del Perú - PUCP

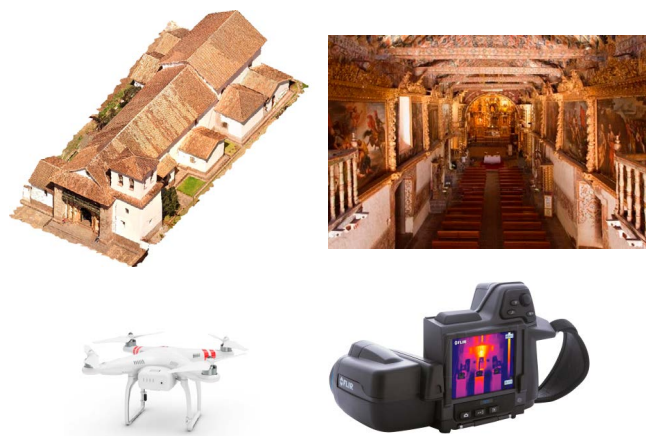
Figura 3: Iglesia de Andahuaylillas y herramientas utilizadas en el presente estudio

El proyecto que se viene desarrollando en la iglesia tiene un amplio alcance y pretende evaluar su vulnerabilidad sísmica; para ello, se está utilizando una serie de herramientas modernas tales como aeronaves no tripuladas (como la que se

muestra en la Figura 3) y escáner láser para levantamiento geométrico, ensayos modales similares a los mostrados en la anterior sección, ensayos de geofísica para determinar condiciones de fundación, ensayos de termografía infrarroja (con la cámara que se muestra en la Figura 3) y análisis numérico avanzado. A continuación, se muestra los resultados de los ensayos de termografía.
