# Aplicación de herramientas de Ingeniería Modernas para la protección del Patrimonio Histórico

**Autor:** Rafael Aguilar, Veliz PhD / raguilar@pucp.pe  
Profesor Asociado, Departamento de Ingeniería, Sección de Ingeniería Civil, Director del Grupo y Laboratorio de Investigación Engineering & Heritage / Pontificia Universidad Católica del Perú - PUCP

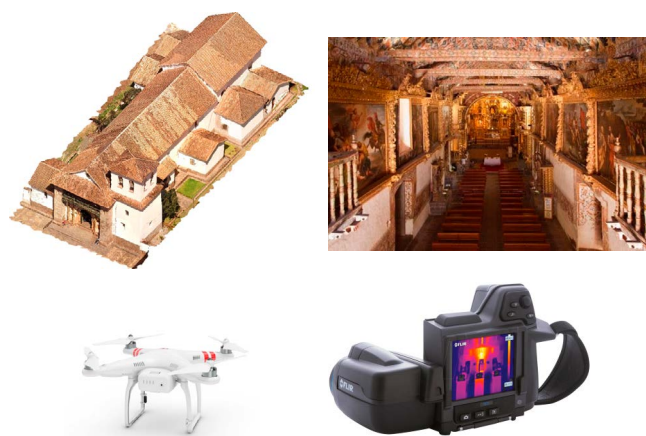
Figura 3: Iglesia de Andahuaylillas y herramientas utilizadas en el presente estudio

Andahuaylillas es un pequeño pueblo ubicado a 40 km de la ciudad del Cusco; presenta el típico trazado de principios de la colonia con calles estrechas de piedra y casas de adobe principalmente de un piso. La iglesia San Pedro Apóstol de Andahuaylillas está ubicada en la plaza principal de este poblado y es una construcción que se inició alrededor de 1610 a partir de una capilla de pequeñas dimensiones. La arquitectura del templo presenta características renacentistas con una influencia del estilo manierista principalmente en la decoración mural [1]. Este último es un estilo artístico difundido por Europa en el siglo XVI, caracterizado por la expresividad y la artificiosidad. Asimismo, la iglesia cuenta con una nave principal de planta rectangular de 10 m x 55 m y 13 m de altura, una torre donde se ubica el campanario de 5 x 5 m en planta y 18 m de altura, y una serie de capillas laterales; ambas están constituidas principalmente de muros de adobe de 2 m de espesor. Por su parte, la cimentación es de mampostería de piedra con mortero de barro y tiene una profundidad de 0.50 m. Existen, además, sobrecimientos con la misma mampostería de piedra que llegan aproximadamente hasta 1 m de altura. Finalmente, el techo es una estructura de madera tipo par y nudillo debajo de la cual se ubica el cielo raso decorado; su cobertura es de teja de arcilla cocida tradicional en la zona [4]. La Figura 3 muestra una reconstrucción 3D de la iglesia, una foto interior y las herramientas utilizadas en el presente estudio.

El proyecto que se viene desarrollando en la iglesia tiene un amplio alcance y pretende evaluar su vulnerabilidad sísmica; para ello, se está utilizando una serie de herramientas modernas tales como aeronaves no tripuladas (como la que se

muestra en la Figura 3) y escáner láser para levantamiento geométrico, ensayos modales similares a los mostrados en la anterior sección, ensayos de geofísica para determinar condiciones de fundación, ensayos de termografía infrarroja (con la cámara que se muestra en la Figura 3) y análisis numérico avanzado. A continuación, se muestran los resultados de los ensayos de termografía.
