## Reconfigurando la memoria.

### Reciclaje arquitectónico del patrimonio histórico de Barranco en el siglo XXI

**Revista ENSAYO - Arquitectura PUCP** Estudios de arquitectura, urbanismo y territorio

Número 5 · Año 2024 · ISSN 2413-9726 e-ISSN 2710-2947

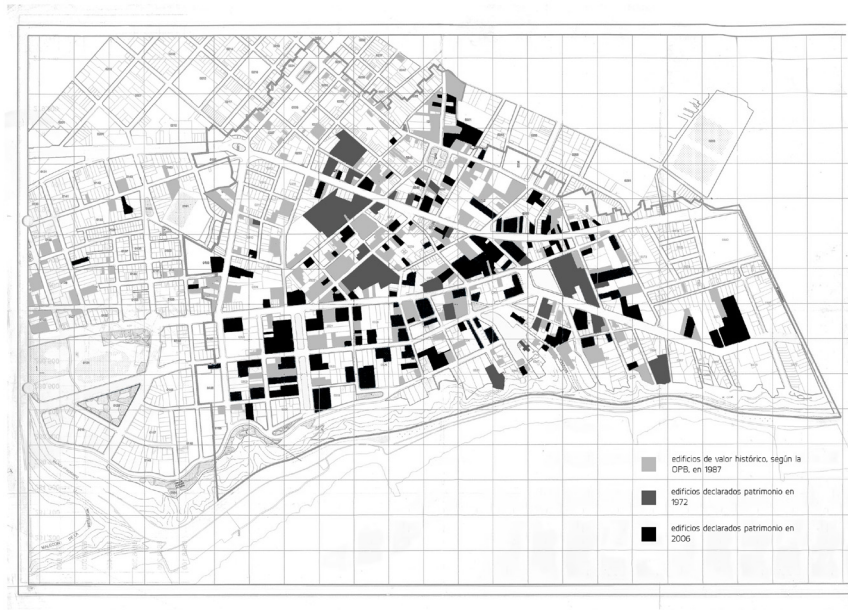
► **Figura 1**

Plano de edificios declarados monumento en Barranco (1972-1987 y 2006). Elaboración propia basada en CAP, 2020, e INC, 2006.

Actualmente, según el Instituto Nacional de Cultura (INC, 2006), el distrito tiene declarados 101 bienes culturales y 52 inmuebles de valor monumental, lo que indica que no se conservaron todos los inmuebles inicialmente calificados (Figura 1). En 2003 se elaboraron informes de vulnerabilidad y riesgo sobre estos inmuebles (INDC, 2003, pp. 18-26), a partir de lo cual se ha promovido su reutilización para que perdure su carácter monumental —y el del distrito—. Aun así, hay monumentos que no han sido recuperados y permanecen en estado de degradación (Radio Programas del Perú [RPP], 2023).

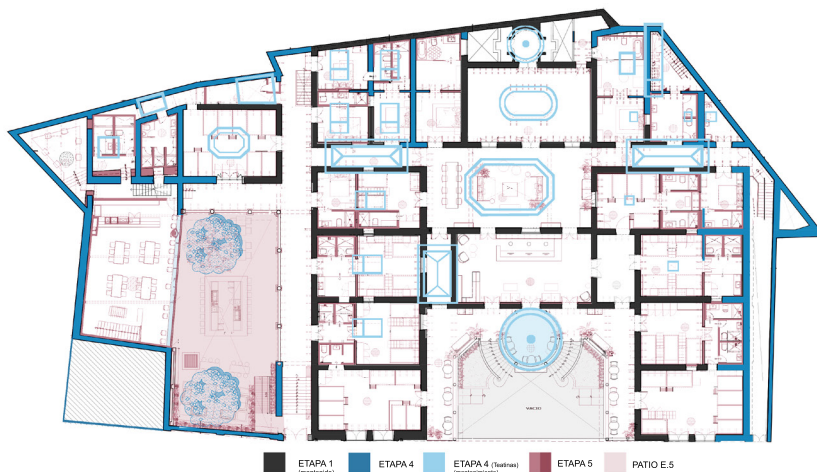
► **Figura 4**

Casa Rosell-Ríos, superposición de etapas en la planta principal.  
Elaboración propia basada en CAP, 2020.

La Figura 4 recopila las transformaciones y el mantenimiento del inmueble en el transcurso del tiempo. La comprensión de estos cambios en cada contexto histórico y su superposición en la identidad del inmueble es aquello que enaltece su valor patrimonial. Se valora la composición en U de la vivienda-rancho, influida por la estructura familiar de los dueños originales y el estilo de vida de la alta sociedad en 1909. Esta configuración incluye un semisótano utilizado para la movilización y las habitaciones del personal de servicio de la familia, y se le añade el estilo ecléctico de la ornamentación y decoración del inmueble. La preservación de la casa se debe en gran medida al hecho de haber sido clasificada como monumento en 1972, parte de la tendencia nacional hacia la clasificación del patrimonio y la búsqueda de su conservación. Del mismo modo, la reactivación de la actividad en la casa tras la reutilización del

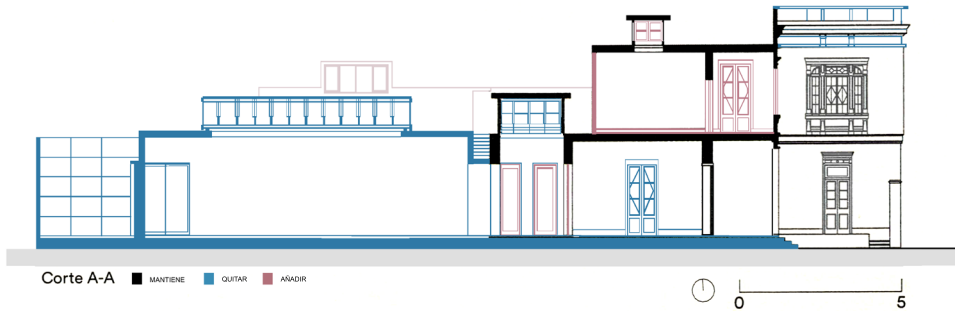
► **Figura 8**

Antigua Galería Lucía de la Puente, superposición de etapas. Elaboración propia basada en planos de Mutal, 2019, e INC, 1996.

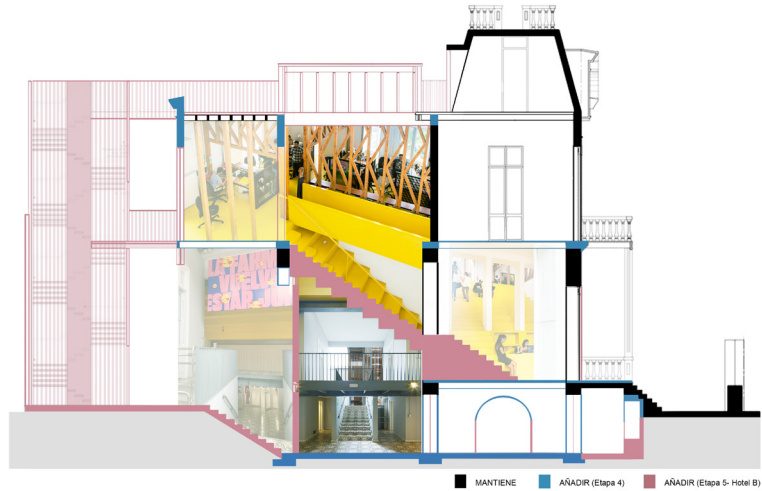
► **Figura 9**

Casa Apesteguía, corte longitudinal.  
Elaboración basada en imágenes propias y en plano de Masunostudio, 2016.

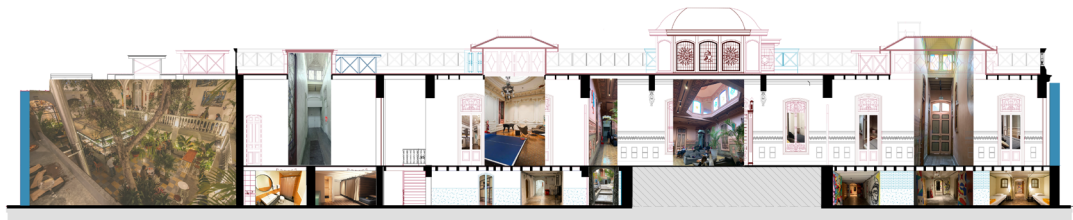
► **Figura 10**

CORTE B-B

■ MANTIENE ■ AÑADIR (Etapa 4) ■ AÑADIR (Etapa 5- Hotel B)

Casa Rosell-Ríos, corte transversal.

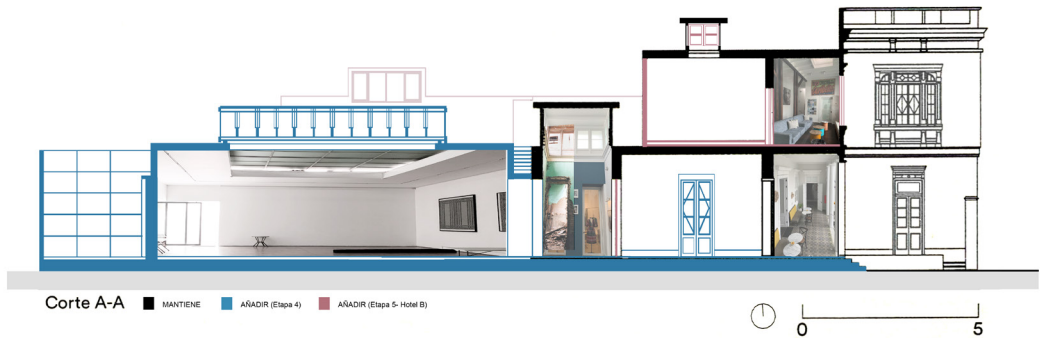
► **Figura 11**  
Antigua Galería Lucía de la Punte, corte longitudinal. Elaboración basada en plano de Mutal, 2019, e imágenes propias.

Los cambios «radicales» en el recorrido se distinguen en las ligeras variaciones de iluminación y morfología espacial, concentradas en la galería de arte, ya que los otros ambientes fueron únicamente restaurados y remodelados. Esto marca el refuerzo del eje central mediante la ruptura de la simetría original de la casona, como expansión de la escala horizontal tradicional y conclusión del recorrido (Figura 11).
