## Reconfigurando la memoria.

### Reciclaje arquitectónico del patrimonio histórico de Barranco en el siglo XXI

**Revista ENSAYO - Arquitectura PUCP** Estudios de arquitectura, urbanismo y territorio

Número 5 · Año 2024 · ISSN 2413-9726 e-ISSN 2710-2947

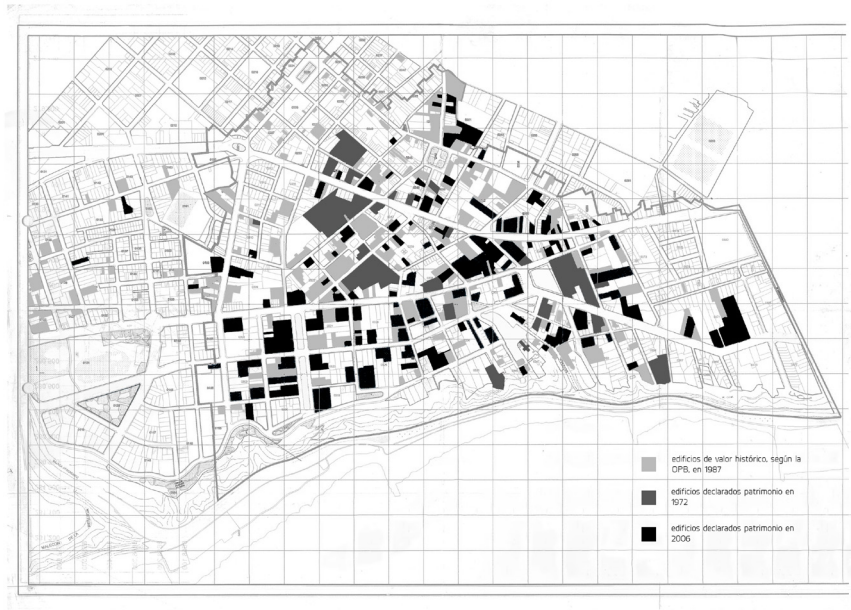
► **Figura 1**

Plano de edificios declarados monumento en Barranco (1972-1987 y 2006). Elaboración propia basada en CAP, 2020, e INC, 2006.

Actualmente, según el Instituto Nacional de Cultura (INC, 2006), el distrito tiene declarados 101 bienes culturales y 52 inmuebles de valor monumental, lo que indica que no se conservaron todos los inmuebles inicialmente calificados (Figura 1). En 2003 se elaboraron informes de vulnerabilidad y riesgo sobre estos inmuebles (INDC, 2003, pp. 18-26), a partir de lo cual se ha promovido su reutilización para que perdure su carácter monumental —y el del distrito—. Aun así, hay monumentos que no han sido recuperados y permanecen en estado de degradación (Radio Programas del Perú [RPP], 2023).

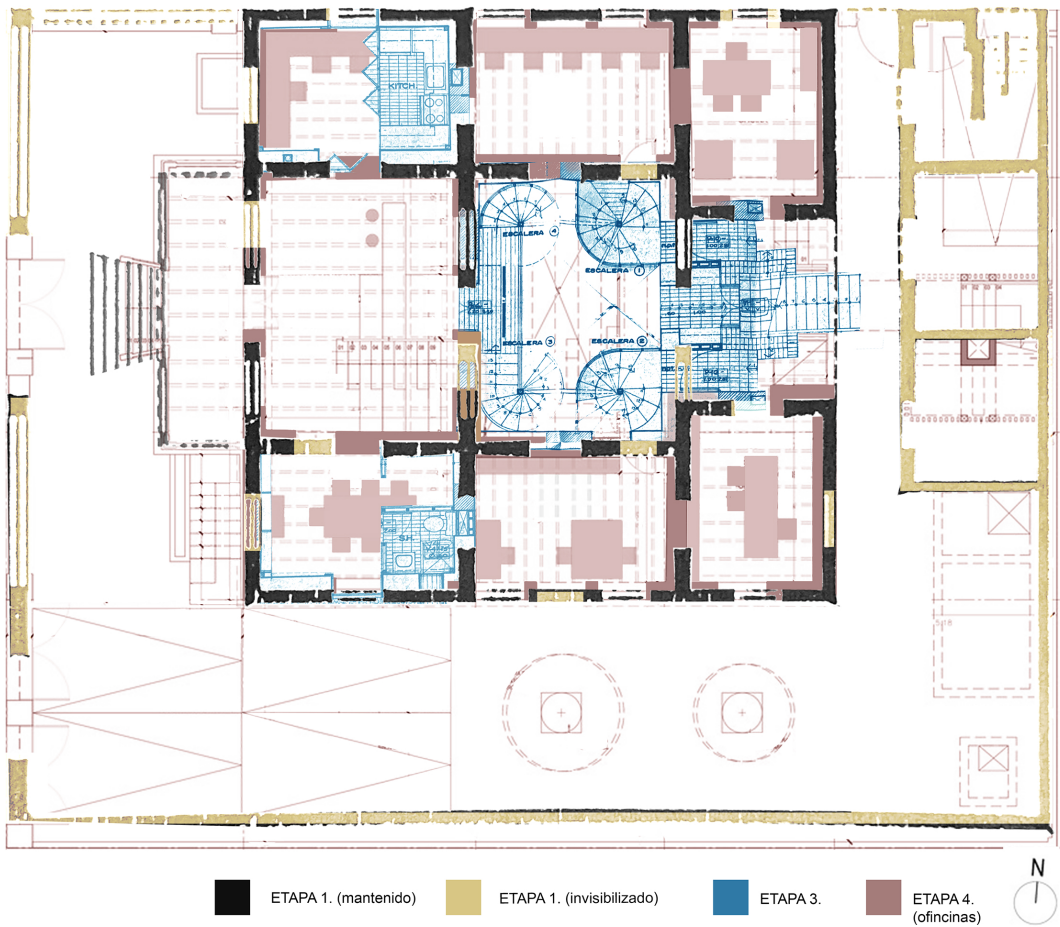
► **Figura 3**

Casa Apesteguía,  
superposición de  
etapas.  
Elaboración propia  
basada en planos de  
Masunostudio, Arch-  
Daily, 2016, e INC,  
1996.

La Figura 3 presenta una superposición gráfica de las etapas arquitectónicas que han definido la evolución del inmueble. Esta secuencia de narrativas históricas es precisamente lo que dota a la casa Apesteuguía de valor patrimonial, ya que su *breccia* no solo rescata los usos de los diversos propietarios y su historia, sino que guarda dentro de sí rezagos que representan las tendencias y necesidades de cada época. Comienza por la vivienda republicana tipo rancho, de uso unifamiliar, para luego ser modificada en los años setenta por vertientes «modernas» hacia una vivienda multifamiliar. Siguiendo esta tendencia de cambio, en la actualidad la casa es un espacio para oficinas, lo que corresponde a una cultura más orientada hacia el mercado empresarial y el auge comercial del distrito (Brito, 2020, p. 163). Los rezagos históricos intrínsecos a la identidad de la casa se consideran parte de su valor patrimonial, como un recuento histórico de la ciudad y de los cambios socioculturales ocurridos en el tiempo, que van más allá de la superposición física de los materiales que la conforman.

Se conserva el sótano con una nueva balaustrada, así como la crujía central —cuya perforación resalta por la nueva farola de madera de estilo tradicional barranquino— y la gradería central metálica de cimentación propia (Masunostudio, 2016). Por otra parte, se reubicó el núcleo de circulación vertical como un volumen independiente de lo conservado en la etapa 3, lo que consistió en aislar el volumen central mediante la demolición del sector hacia el jirón Martínez de Pinillos (Figura 3).

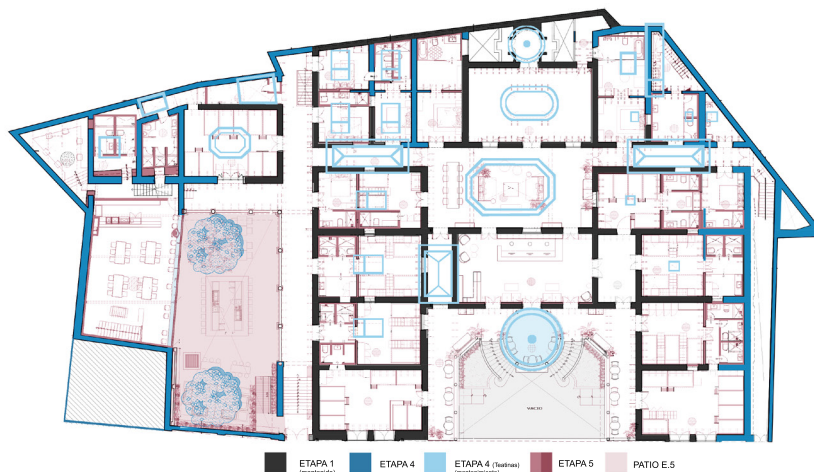
► **Figura 4**

Casa Rosell-Ríos, superposición de etapas en la planta principal.  
Elaboración propia basada en CAP, 2020.

La Figura 4 recopila las transformaciones y el mantenimiento del inmueble en el transcurso del tiempo. La comprensión de estos cambios en cada contexto histórico y su superposición en la identidad del inmueble es aquello que enaltece su valor patrimonial. Se valora la composición en U de la vivienda-rancho, influida por la estructura familiar de los dueños originales y el estilo de vida de la alta sociedad en 1909. Esta configuración incluye un semisótano utilizado para la movilización y las habitaciones del personal de servicio de la familia, y se le añade el estilo ecléctico de la ornamentación y decoración del inmueble. La preservación de la casa se debe en gran medida al hecho de haber sido clasificada como monumento en 1972, parte de la tendencia nacional hacia la clasificación del patrimonio y la búsqueda de su conservación. Del mismo modo, la reactivación de la actividad en la casa tras la reutilización del

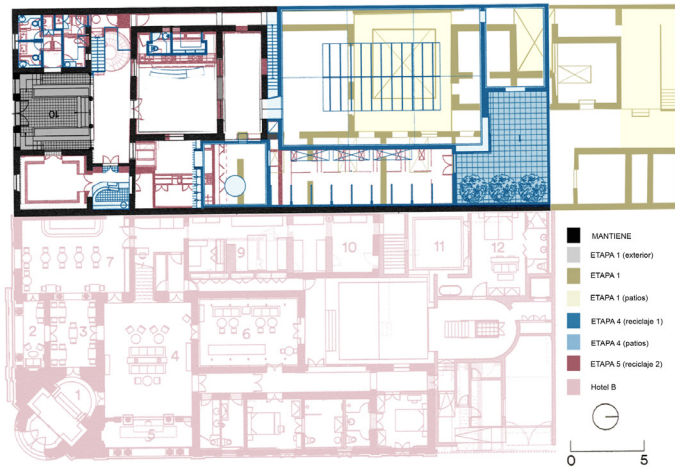
► **Figura 5**

Antigua Galería Lucía de la Puente, superposición de etapas.  
Elaboración propia basada en planos de Mutal, 2019, e INC, 1996.

La antigua galería de arte, construida entre 1910 y 1920, está emplazada en la avenida Sáenz Peña. En su primera etapa presentaba la tipología de rancho en U,<sup>14</sup> de un solo nivel, para vivienda unifamiliar. La fachada actual no se compuso, sin embargo, sino hasta su segunda etapa, cuando la propietaria, María Lucila Abrill, construyó en 1922 un departamento sobre la edificación preexistente (INC, 1996, p. 522), abarcando aproximadamente un tercio de la planta inferior (Figura 5).

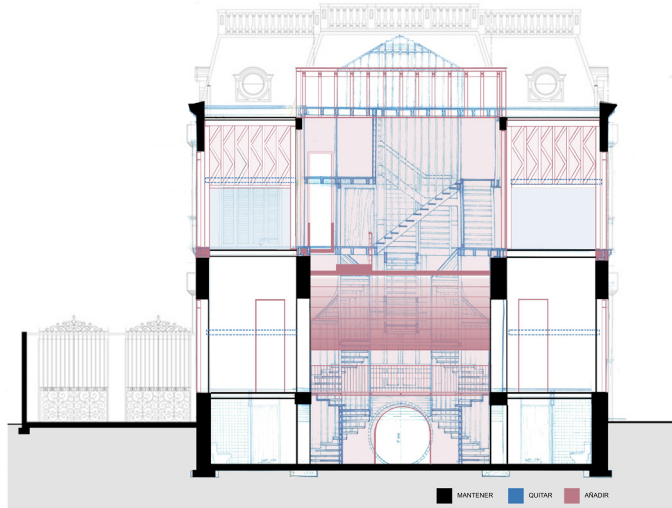
► **Figura 6**  
 Casa Apesteguía, superposición de etapas, corte transversal.  
 Elaboración propia basada en planos de Masunostudio, 2016, e INC, 1996.

Este rancho-villa mantiene su estructura inicial de adobe y quincha (primer y segundo piso respectivamente) con losas de madera, debido a que la intervención de Masunostudio recuperó la tipología del edificio mediante la sustracción de las numerosas estructuras de madera<sup>15</sup> que el arquitecto Juvenal Baracco había incluido en su intervención (etapa 3) (Figura 6).

En este caso, la proporción de obra nueva es evidente en relación con lo mantenido de las etapas previas (Figura 6); esto es posible adjudicarlo a los intensos cambios físicos de la etapa 3. Así pues, el reciclaje de la casa en oficina radicó en amplificar el lenguaje espacial inicial mediante la reconfiguración de sus elementos estructurales y la adición de dos elementos principales —gradería y escaleras— que simplifican las dinámicas para su nuevo uso, al mismo tiempo que recuperan el orden estructural/espacial original.

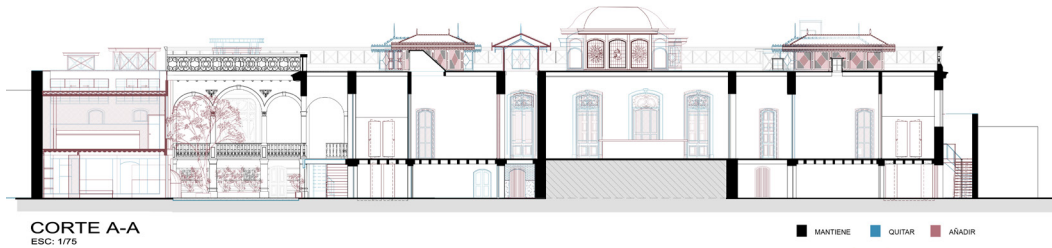
► **Figura 7**  
Casa Rosell-Ríos, superposición de etapas, corte transversal. Elaboración propia basada en CAP, 2020.

El proyecto nuevo del restaurante del hotel se caracteriza por una intervención de mayor intensidad (Figura 7), debido a que cuenta con una gran terraza con barra en medio y una estructura metálica de dos niveles que integra la cocina y el café. Presenta una «arquitectura de fachada sencilla, caracterizada por líneas horizontales que siguen la modulación y escala de la fachada interior de la edificación» (Lértora, 2022, p. 1).

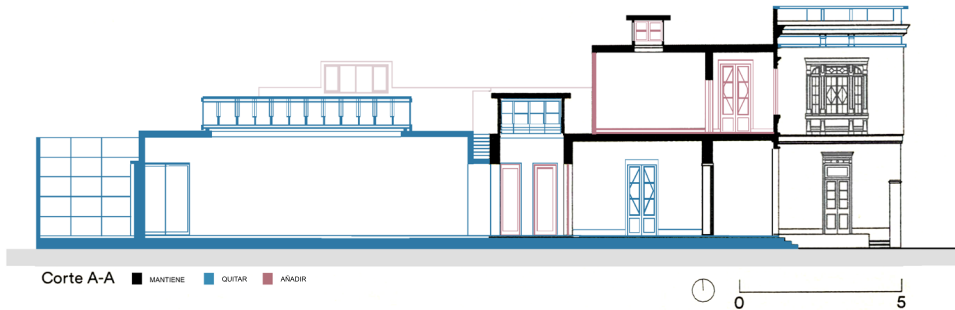
► **Figura 8**

Antigua Galería Lucía de la Puente, superposición de etapas. Elaboración propia basada en planos de Mutal, 2019, e INC, 1996.

Este rancho está compuesto por muros de adobe y quincha, según la tendencia republicana. Al momento de intervenirla, la casa se encontraba en estado de deterioro por su segmentación previa (etapa 3). Por lo tanto, la intervención del arquitecto Mutal (etapa 4) consistió en restaurar y conservar lo existente, y en edificar un nuevo sector y espacio principal con concreto armado en el área disponible.

Considerando la incompatibilidad material, debido al diferente módulo de elasticidad, la estructura nueva se aisló mediante una escalera de madera oculta, simulando un gran muro de adobe (Figuras 8 y 5) (Mutal, 2019, p. 56). La proporción del nuevo sector se relaciona con la casona a través de su escala, la preservación del eje central y un lenguaje arquitectónico que dialoga mediante la iluminación cenital y sus elementos tradicionales, como la teatina de acero en la galería principal. Si bien es cierto que la intervención fue modificada por el mismo arquitecto 15 años después, estos cambios consistieron únicamente en la compartimentación de los espacios interiores de la edificación histórica con muros de *drywall*, para la implementación de habitaciones.

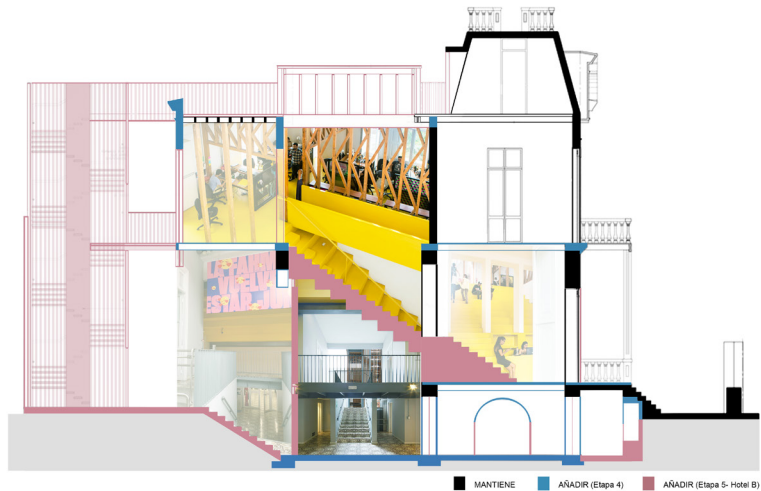
► **Figura 9**

Casa Apesteguía, corte longitudinal.  
Elaboración basada en imágenes propias y en plano de Masunostudio, 2016.

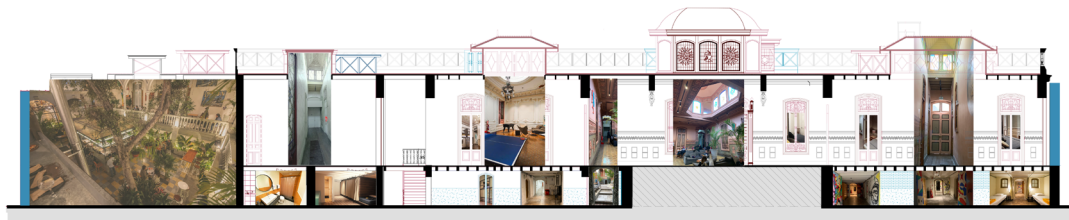
► **Figura 10**

CORTE B-B

■ MANTIENE ■ AÑADIR (Etapa 4) ■ AÑADIR (Etapa 5- Hotel B)

Casa Rosell-Ríos, corte transversal.

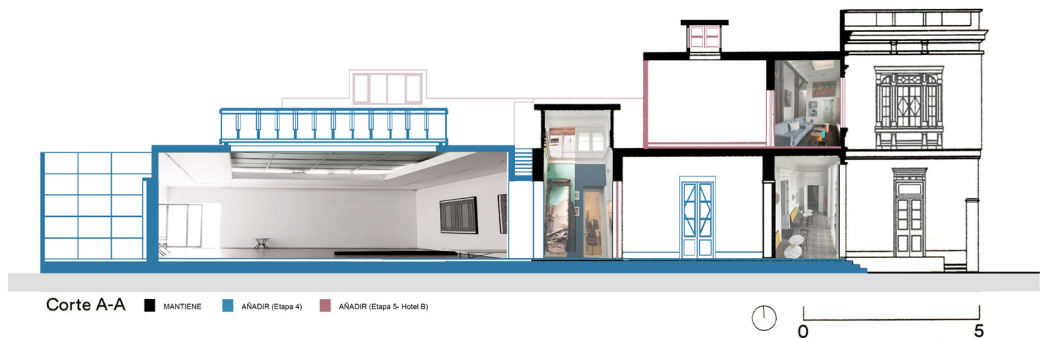
► **Figura 11**  
Antigua Galería Lucía de la Puente, corte longitudinal. Elaboración basada en plano de Mutal, 2019, e imágenes propias.

Los cambios «radicales» en el recorrido se distinguen en las ligeras variaciones de iluminación y morfología espacial, concentradas en la galería de arte, ya que los otros ambientes fueron únicamente restaurados y remodelados. Esto marca el refuerzo del eje central mediante la ruptura de la simetría original de la casona, como expansión de la escala horizontal tradicional y conclusión del recorrido (Figura 11).
