Reconfigurando la memoria.

Reconfiguring Memory.

Daniela Fernández Checa (*Arquitecta Asistente de Proyecto en el estudio David Mutal Arquitectos*)

Revista ENSAYO - Arquitectura PUCP Estudios de arquitectura, urbanismo y territorio

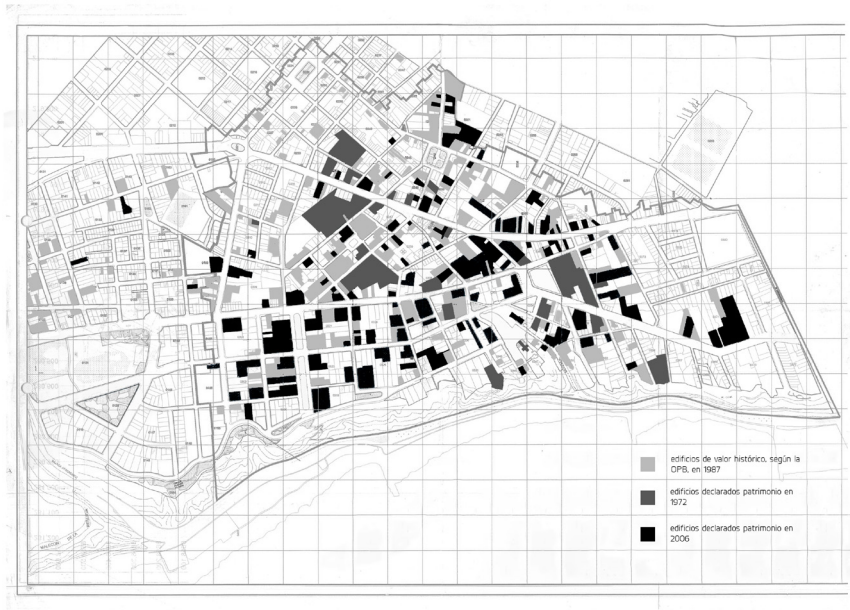
► Figura 1

Plano de edificios declarados monumento en Barranco (1972-1987 y 2006). Elaboración propia basada en CAP, 2020, e INC, 2006.

Actualmente, según el Instituto Nacional de Cultura (INC, 2006), el distrito tiene declarados 101 bienes culturales y 52 inmuebles de valor monumental, lo que indica que no se conservaron todos los inmuebles inicialmente calificados (Figura 1). En 2003 se elaboraron informes de vulnerabilidad y riesgo sobre estos inmuebles (INDC, 2003, pp. 18-26), a partir de lo cual se ha promovido su reutilización para que perdure su carácter monumental —y el del distrito—. Aun así, hay monumentos que no han sido recuperados y permanecen en estado de degradación (Radio Programas del Perú [RPP], 2023).

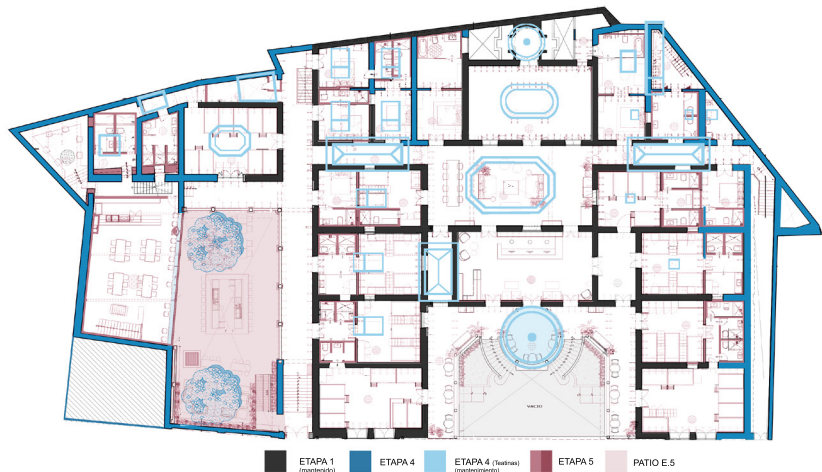
► **Figura 4**

Casa Rosell-Ríos, superposición de etapas en la planta principal.
Elaboración propia basada en CAP, 2020.

La Figura 4 recopila las transformaciones y el mantenimiento del inmueble en el transcurso del tiempo. La comprensión de estos cambios en cada contexto histórico y su superposición en la identidad del inmueble es aquello que enaltece su valor patrimonial. Se valora la composición en U de la vivienda-rancho, influida por la estructura familiar de los dueños originales y el estilo de vida de la alta sociedad en 1909. Esta configuración incluye un semisótano utilizado para la movilización y las habitaciones del personal de servicio de la familia, y se le añade el estilo ecléctico de la ornamentación y decoración del inmueble. La preservación de la casa se debe en gran medida al hecho de haber sido clasificada como monumento en 1972, parte de la tendencia nacional hacia la clasificación del patrimonio y la búsqueda de su conservación. Del mismo modo, la reactivación de la actividad en la casa tras la reutilización del

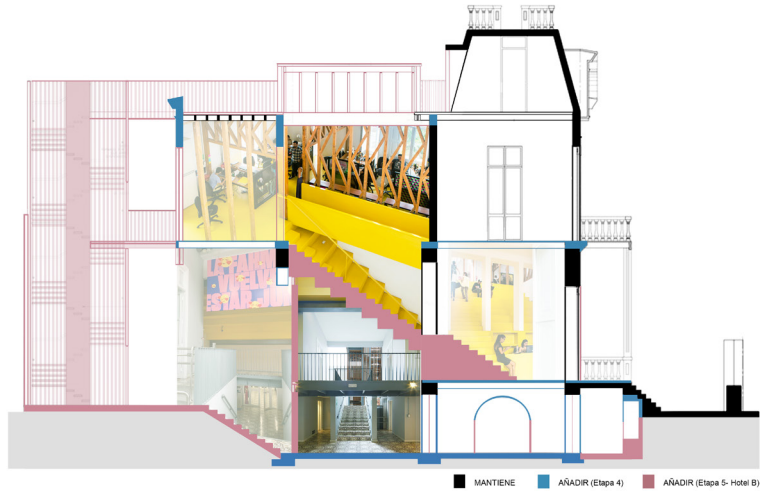
► **Figura 9**

Tras la intervención de 1986, la espacialidad de la vivienda multifamiliar se compuso de espacios compartimentados en las esquinas del volumen aislado y una crujía central como «espacio piranesiano entendido desde el resto, el intersticio» (Masunostudio, 2016), que albergaba ocho circulaciones dentro de un espacio de triple altura. En las Oficinas Fahrenheit se recupera la escala inicial (etapa 1) en sus crujías laterales, tradicionalmente republicana, con una amplia verticalidad de 4,50 metros de altura, y se opta por extender la conexión horizontal y la permeabilidad de estas crujías con la «deconstrucción» de los muros, al conectarlas a un único y nuevo espacio central que los reorganiza e ilumina. Así, el espacio se entiende como una sola unidad, articulada por el vacío central y enlazada por la escalinata, «una gradería que literalmente ocupa el vacío y lo vuelve habitable» (Masunostudio, 2016).

Casa Apesteguía, corte longitudinal.
Elaboración basada en imágenes propias y en plano de Masunostudio, 2016.

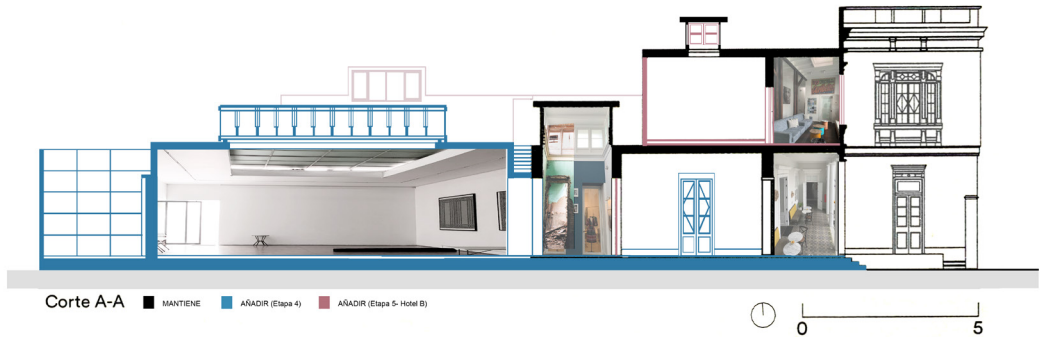
► **Figura 11**
Antigua Galería Lucía de la Punte, corte longitudinal. Elaboración basada en plano de Mutal, 2019, e imágenes propias.

Los cambios «radicales» en el recorrido se distinguen en las ligeras variaciones de iluminación y morfología espacial, concentradas en la galería de arte, ya que los otros ambientes fueron únicamente restaurados y remodelados. Esto marca el refuerzo del eje central mediante la ruptura de la simetría original de la casona, como expansión de la escala horizontal tradicional y conclusión del recorrido (Figura 11).
