La vivienda tradicional tuxtleca: patrimonio soslayado

Traditional Tuxtla Housing: Overlooked Heritage

Yonalli Tondopó (*Universidad de Guanajuato*)

Revista ENSAYO - Arquitectura PUCP Estudios de arquitectura, urbanismo y territorio

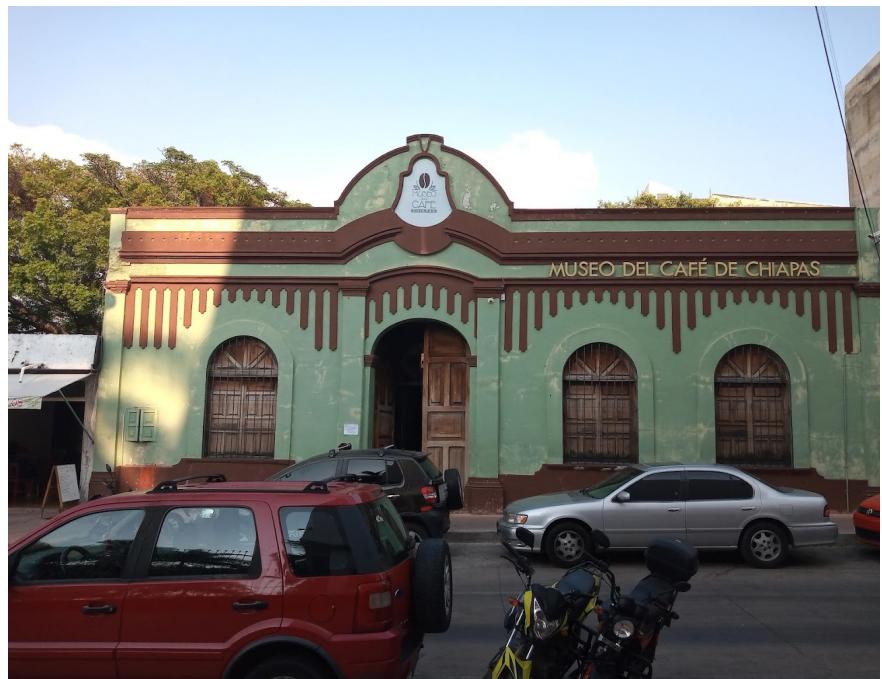
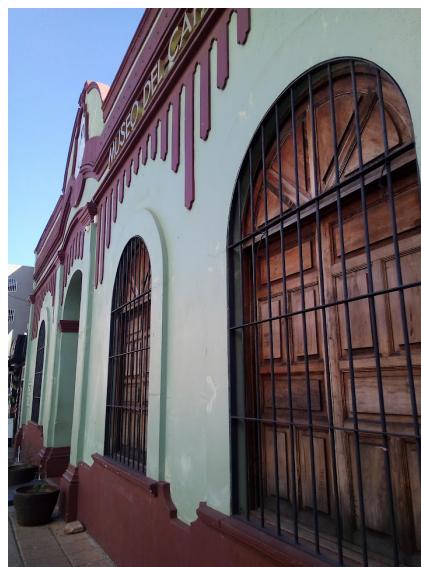
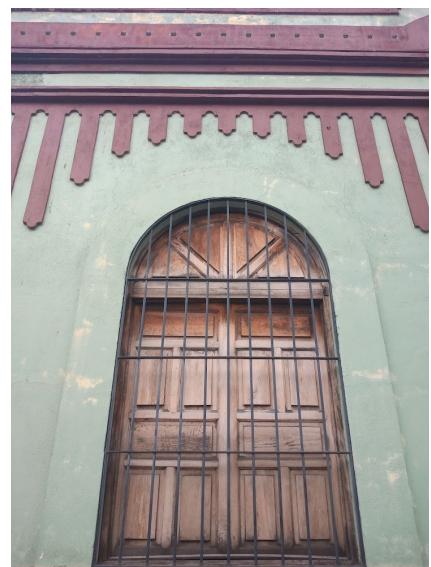
► Figura 3

El Museo del Café está resguardado por el Consejo Estatal para la Cultura y las Artes de Chiapas (Conaculta). Desde 2020 está reconocido como *patrimonio edificado del siglo XX* por el Concejo Municipal para la Conservación del Patrimonio Construido, junto con otros 11 inmuebles. La fachada de la edificación referenciada con la clave I-0010602001 destaca por sus dos colores: el verde y el rojo quemado, así como por sus cuatro vanos, cuyos cerramientos son de arco de medio punto; uno de estos, el acceso principal, divide en dos su composición.

La portada está remarcada por dos pilastras de basas y fustes rectos con

Fachada del Museo del Café, Izquierda: vista sobre la calle 2.a Oriente, 2020; centro: detalles de la fachada, 2023; derecha: ventana, 2023.

capiteles; ambas se unen mediante una cornisa de arco rebajado, mientras que en el vano solo resaltan las impostas del arco y la continuación de las basas de las pilastras, a manera de guardapolvos. Las ventanas tienen en cada sardinel molduras que se fusionan con el rodapié escalonado, y marcos resaltados que unifican sus jambas y cerramientos.

A pesar de ser edificio de un solo nivel y de tener una proporción alargada, la fachada pretende la verticalidad con estrías rectas resaltadas, de diversas longitudes, que culminan en la cornisa que principia el pretil y frontón. En el pretil hay otra moldura paralela a la mencionada; esta se interrumpe en una heráldica con el logo del museo, localizado en el frontón elíptico quebrado moldurado, el cual resalta el acceso (Figura 3).

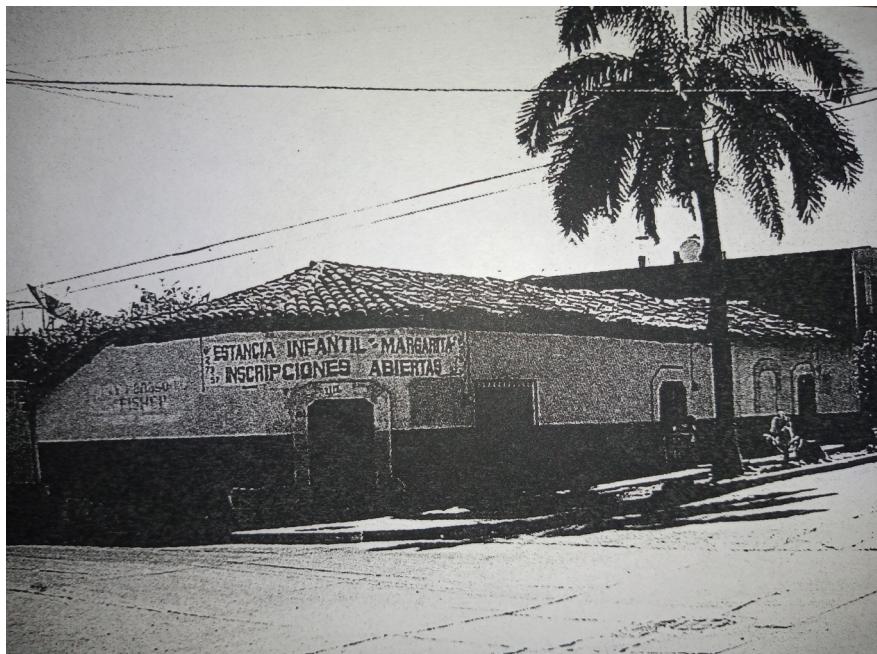
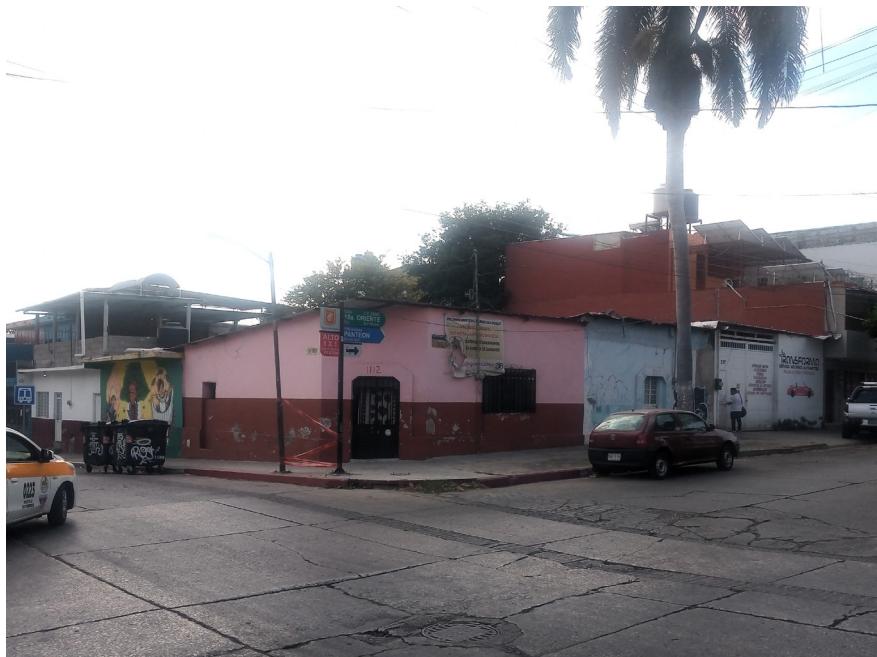
► Figura 5

La primera vivienda tradicional que conserva su uso, con clave I-0010601983, actualmente está seccionada en tres partes —al momento de ser registrada se había fraccionado en dos—, y su fachada y cubierta han sufrido alteraciones. Una de sus secciones también ha modificado su uso, pues ahora es un taller mecánico (Figura 5).

En una de las fotografías de la ficha de registro es posible advertir que, antes, una sección de la vivienda era una estancia infantil; sin embargo, de acuerdo con las observaciones del mismo documento, esa parte estaba sin uso. En el catálogo, la descripción del inmueble es la siguiente:

Inmueble en esquina con ochavo, albergando en este un vano de acceso, sus vanos tienen cerramiento de arco ochavado, por fachada principal se ha abierto posterior a la construcción un vano que es una ventana, el primero de izquierda a derecha (Coordinación Nacional de Monumentos Históricos, 1999, p. 387).

Casa-habitación I-0010601983. Arriba: fotografía del inmueble en el momento del registro (Catálogo Nacional de Monumentos Históricos Inmuebles, 1999); abajo: vista actual, 2025.

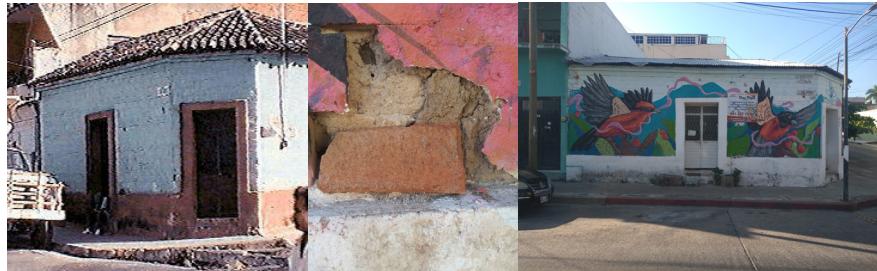
► Figura 6

La segunda vivienda tradicional, con clave I-0010601995, es un inmueble que, al estar situado en una esquina, opta por ubicar su acceso principal en ochavo. Sus guardapolvos enmarcan las puertas y sobresalen del muro; este último es de adobe revestido de ladrillos aparentes, los cuales en una zona se están desprendiendo. Al ver la imagen de su registro y compararla con su apariencia actual, se observa que la materialidad de su cubierta ha cambiado: antes eran tejas y ahora son láminas de acero galvanizado. Sus muros tienen representaciones visuales del colectivo de arte gráfico-plástico Conejos del Mictlán. Quien firma el mural es HARTO (Figura 6).

Casa-habitación

I-0010601995. Izquierda: fotografía del inmueble en el momento del registro (Catálogo Nacional de Monumentos Históricos Inmuebles, 1999); centro: deterioro del muro exterior, 2025; derecha: vista actual, 2025.

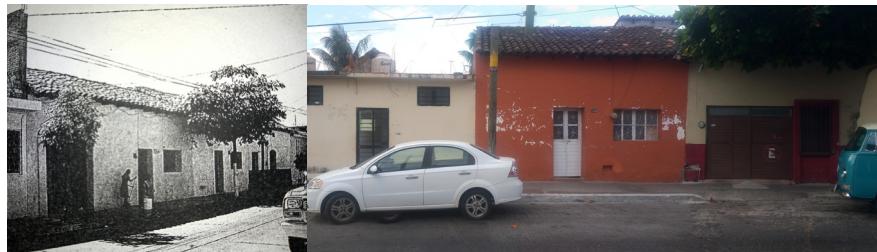
► Figura 7

Casa habitación

I-0010601986. Izquierda: fotografía del inmueble en el momento del registro (Catálogo Nacional de Monumentos Históricos Inmuebles, 1999); derecha: vista actual, 2025.

clave I-0010601986, en el momento de ser registrada ya había sido seccionada en tres partes. Actualmente ese sigue siendo su estatus, pero su fachada ha cambiado bastante: por el color de la pintura de sus muros, la materialidad y la apertura de vanos, el fraccionamiento es evidente (Figura 7).

La fachada presenta el primer vano de izquierda a derecha acceso con cerramiento de arco de medio punto, marco aplanado y de mayores dimensiones a los restantes, el último en el mismo sentido tiene dintel de madera. [...] [S]e decidió incluirla en este catálogo debido a las características de fachada, que es repercusión de la arquitectura de la región, de las cuales quedan pocas en esta ciudad (Coordinación Nacional de Monumentos Históricos, 1999, p. 392).
