VARIACIÓN DE LA LÍNEA DE LITORAL ENTRE PUERTO CHICAMA Y PUÉMAPE, LA LIBERTAD, PERÚ (1961-2006)

Shoreline Variation between Puerto Chicama and Puémape, La Libertad, Perú (1961-2006)

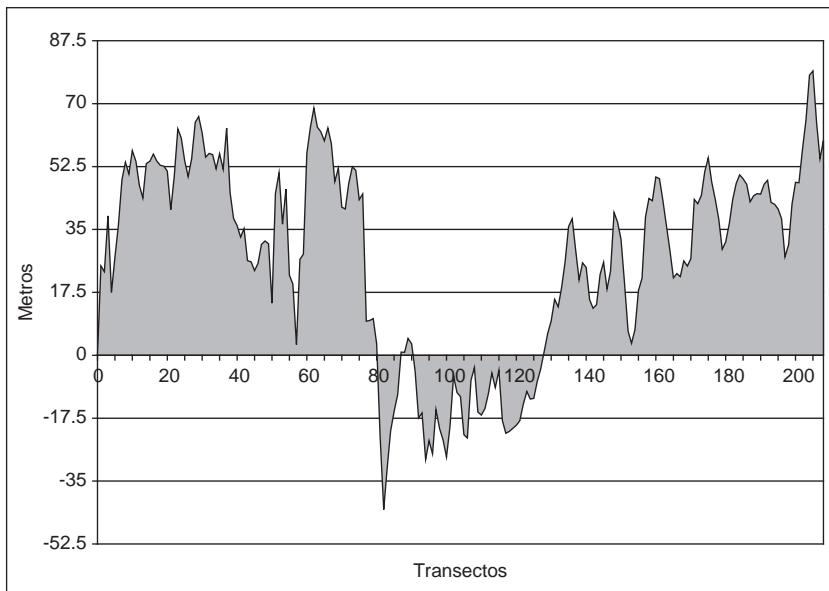
Figura 6. Variación de la línea de costa entre Puémapé y Chicama (1961-2006).

En la figura 6 se observa el predominio de valores positivos en 79,2% de la línea de costa. Cuando se toma en cuenta un error de $\pm 17,5$ metros, se obtiene que el 69,2% de la línea de costa ha avanzado, el 21,6% se ha mantenido estable y solamente el 9,1% de la línea de costa ha sufrido un retroceso por erosión durante los 45 años analizados. El promedio general acusa un avance de la línea de costa del orden de 27,1 metros. La tasa anual de variación de la línea de costa, representada en la figura 7, muestra un promedio para todo el sector del orden de 0,61 m/año.

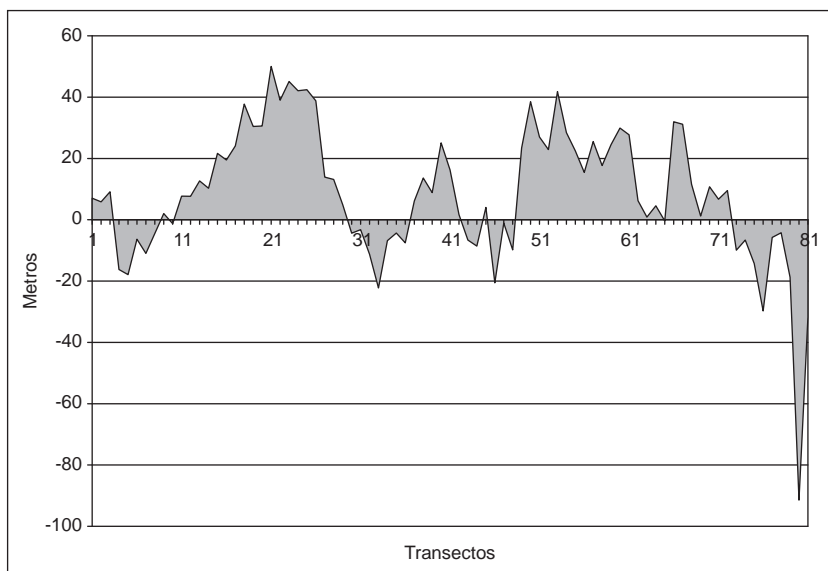
Figura 8. Variación de la línea de costa entre La Chira y Lurín (1936-2003).

Se considera que la influencia de las actividades humanas en la estabilidad de la línea de costa, en el sector Puémape–Chicama, es mínima y, por lo tanto, los procesos erosivos no pueden estar asociados a ellas. Sin embargo, a partir del análisis cartográfico se identificó, al contrario de lo esperado, una tendencia al avance de la línea de costa de 27,1 metros en 40 años. A partir del análisis de otro sector costero, como es el caso de La Chira–Lurín (Grández 2010), se observa en la figura 8 el predominio de valores positivos lo que indica un avance promedio del orden de solamente 8,3 metros en 73 años. A partir de este resultado se puede interpretar que la línea de costa entre La Chira y Lurín se mantiene en una posición relativamente estable durante las últimas décadas. En este caso, y a pesar de abarcar una playa moderadamente intervenida por la actividad humana, no presenta una tendencia erosiva excepto en los sectores más densamente ocupados o por influencia de la desembocadura del río Lurín en el extremo sur del área de estudio.

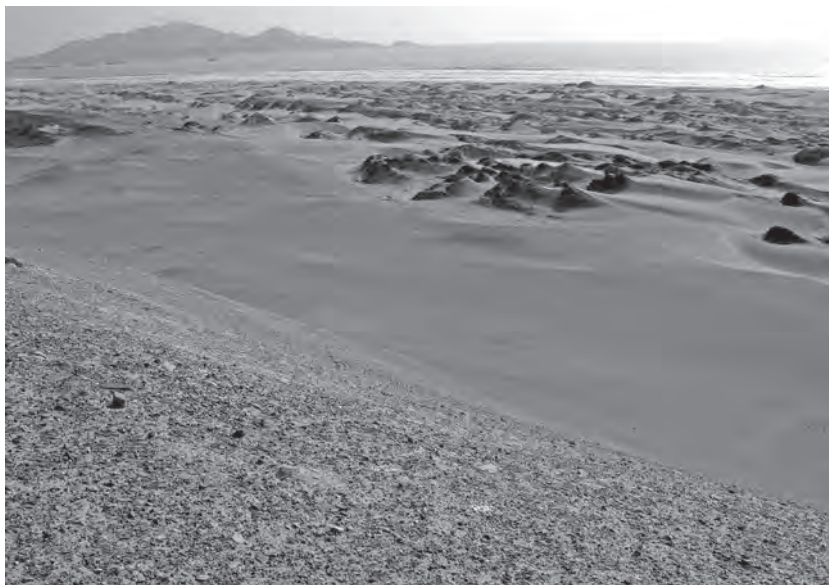
Foto 1. Corresponde al perfil PC-5, ubicado en el extremo sur del área de estudio, próximo al puerto de Chicama. Se puede observar la amplia llanura litoral cubierta por dunas (Foto: Fabian Drenkhan, 2008).

Este sector litoral se inicia al sur, en la forma de una ensenada, donde se ubica el puerto de Chicama. La playa es ancha con pendientes suaves y características disipativas, compuesta por arena fina que favorece a la intensa actividad eólica que da origen a un campo de dunas litorales (figura 2 y foto 1) parcialmente estabilizado por *Sesuvium portulacastrum* (L.) L (verdolaga). Hacia el norte, la playa se vuelve más angosta, con pendientes más pronunciadas, constituida por arena fina a media y características disipativas a intermedias. Si bien las dunas litorales se extienden hacia el norte, su dimensión es significativamente menor cuando se compara con el sector sur (figura 3 y foto 2). En todo el sector se identifican dos niveles topográficos: el primero es una llanura litoral ubicada a partir del nivel del mar y formada por depósitos marinos y eólicos recientes; y el segundo, en contacto abrupto con el anterior en la forma de un acantilado, cuyo desnivel es del orden de 11 a 13 metros sobre el nivel del mar. Este segundo nivel se presenta como una amplia terraza formada por depósitos aluviales de edad Cuaternaria y cubierta principalmente en el sector sur, por depósitos eólicos recientes. Estos depósitos eólicos que se inician en la playa, trepan el acantilado y se extienden por varios kilómetros hasta las estribaciones andinas.

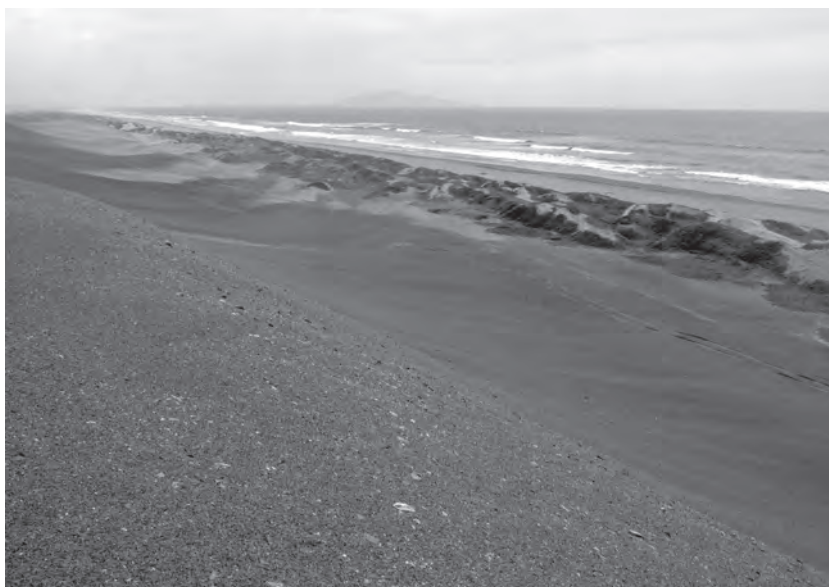
Foto 2. Corresponde al perfil PC-3, ubicado en el extremo norte del área de estudio, próximo a la punta Puémape. Se puede observar una llanura litoral relativamente angosta con un cordón de dunas litorales bien definido y una depresión entre esta unidad y el acantilado (Foto: Fabian Drenkhan, 2008).

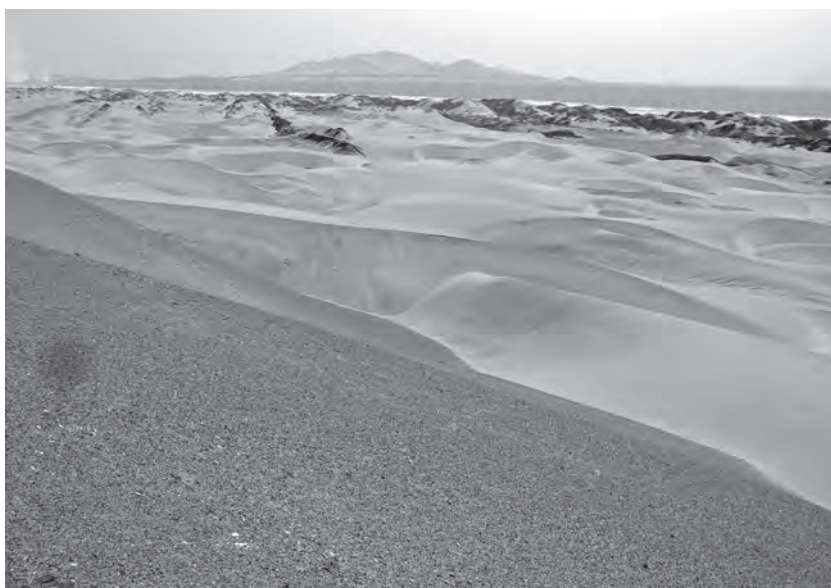
Foto 4. Corresponde al perfil PC-4, ubicado 3 kilómetros al sur de la punta Urricape. Representa el sector de mayor potencia del campo de dunas, entre la playa y el acantilado (Foto: Fabian Drenkhan, 2008).

Las características típicas del sector norte se extienden hasta 8 kilómetros al sur de Puémape, aproximadamente, donde el cordón continuo de dunas litorales se interrumpe en la punta Urricape (figura 4 y foto 3). Hacia el sur de esta punta, la llanura litoral vuelve a ensancharse y las dunas litorales se desarrollan progresivamente con mayor extensión hacia el sur (figura 5 y foto 4).
