# Habitabilidad peatonal en la franja perimetral de equipamientos metropolitanos públicos: el caso del Parque de las Leyendas

Donald Chang Pineda\*

## RESUMEN

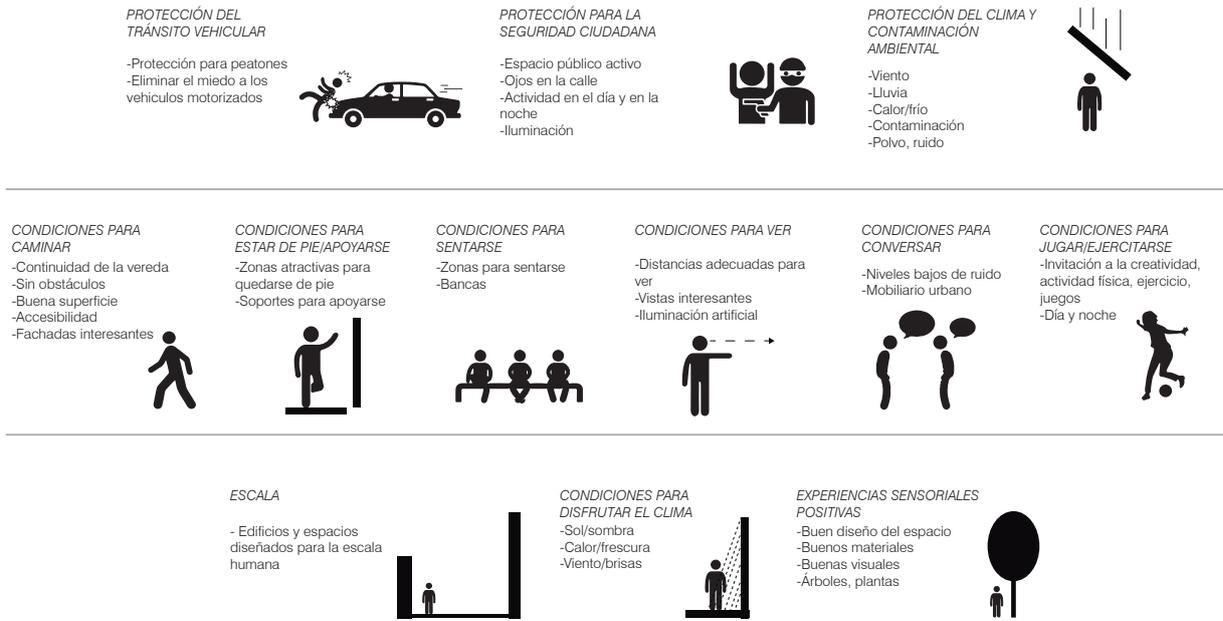
Figura 1. Los doce criterios de Gehl para la habitabilidad en el paisaje peatonal, 2013. Traducido y redibujado por el autor

Para una adecuada habitabilidad del paisaje peatonal de un espacio público exitoso, Gehl (2010) identifica doce criterios, que se agrupan en tres: la protección, el confort y el placer (Figura 3). La protección se refiere a sentirse a salvo del tránsito vehicular; seguro frente a delitos; y protegido frente a climas adversos y contaminación ambiental y acústica. El confort trata sobre las condiciones del espacio público para caminar, permanecer, apoyarse y sentarse; y, paralelamente, brindar oportunidades para ver, conversar y jugar. El placer se

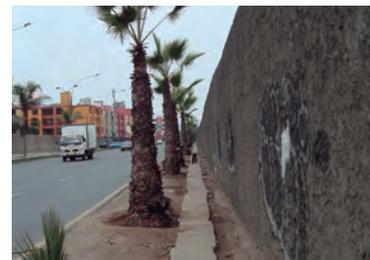
Figura 2. Franja perimetral como conector entre puntos A y B. Elaboración propia.

Para el estudio de la franja perimetral de equipamientos metropolitanos públicos, la cual no sirve para jugar o quedarse mucho tiempo sino esencialmente para caminar entre dos puntos A y B (Figura 4), se toman de Gehl solo cuatro criterios fundamentales para asegurar una mínima habitabilidad peatonal de la misma: la protección del tránsito vehicular, la protección para la seguridad ciudadana del peatón, las condiciones de confort para el desplazamiento del peatón y los estímulos visuales del entorno urbano inmediato.

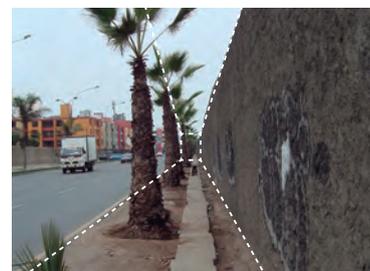
Figura 3. Los cuatro planos de la franja perimetral. Elaboración propia.

El plano suelo es libre y continuo, conformado por la vereda, la banda de amortiguación y el retiro frontal; así como por postes de luz, vegetación, bolardos, entre otros. El plano cerco es el límite entre lo público y lo privado, y su nivel de transparencia es fundamental para el confort del peatón. El plano cubierta es el espacio inmediato encima del peatón, cuyos elementos proyectados, como las copas de los árboles, proveen sombras y confort a su recorrido. Y el plano entorno está compuesto por lo siguiente: (i) elementos verticales hallados en la banda de amortiguación, como árboles y postes de luz; (ii) la vía vehicular; y (iii) el fondo del plano, conformado por los elementos que se encuentran frente a la calle.

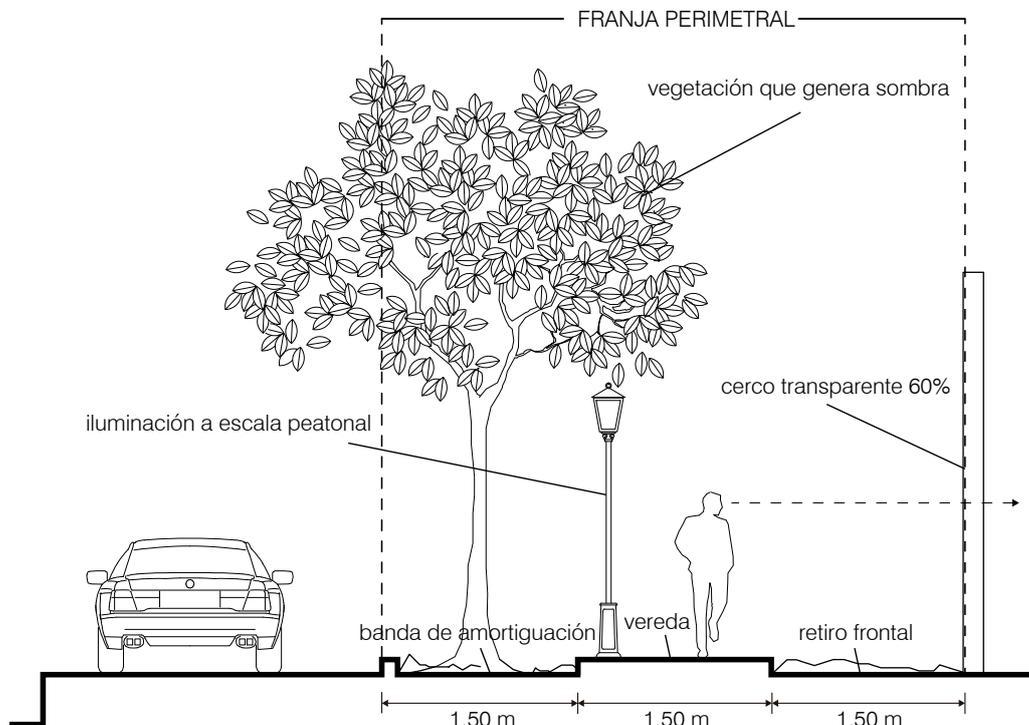
Figura 4. La franja perimetral y sus elementos de habitabilidad peatonal  
Elaboración propia.

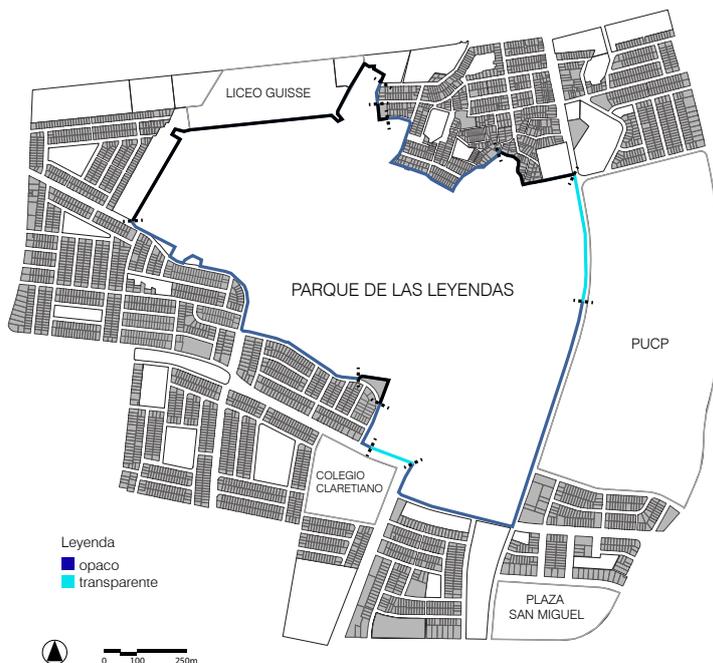
Figura 7

Mapa de los tipos de franja perimetral a partir de la calidad del cerco. Elaboración propia.

observa que el 86% de la franja perimetral es un cerco opaco y solo el 14% se compone de un cerco transparente que permite visualizar lo que ocurre en el interior y posibilita un mayor grado de integración urbana con el entorno inmediato. Además, se identificó que el 33,1% del perímetro del equipamiento limita con un lote adyacente, por lo que el perímetro en el que es posible intervenir es de solo 3.445 metros.

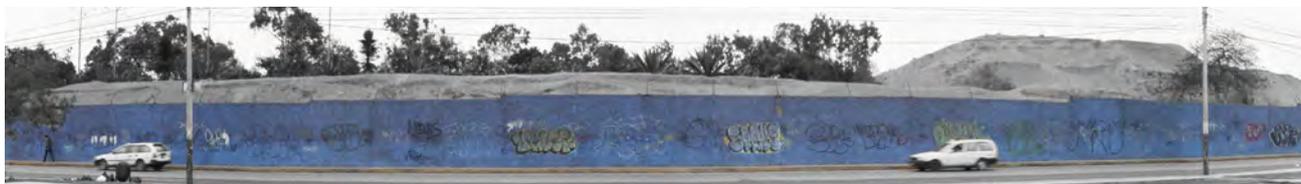
Figura 8

Cerco opaco en la Av. La Mar. Fotografía del autor.

El cerco es totalmente opaco en sus 340 metros de longitud con una altura de 4 metros. La vereda cumple con el ancho mínimo de 1,50 metros, es continua y conecta diversos comercios ubicados en los extremos de la calle. Al frente existe un parque de 40 metros de ancho en zona residencial. Sin embargo, hay escasez de elementos como banda de amortiguación, retiro frontal, arborización e iluminación a escala peatonal. Asimismo, se observó que existe un alto tránsito vehicular de alta velocidad, que dificulta cruzar la pista.

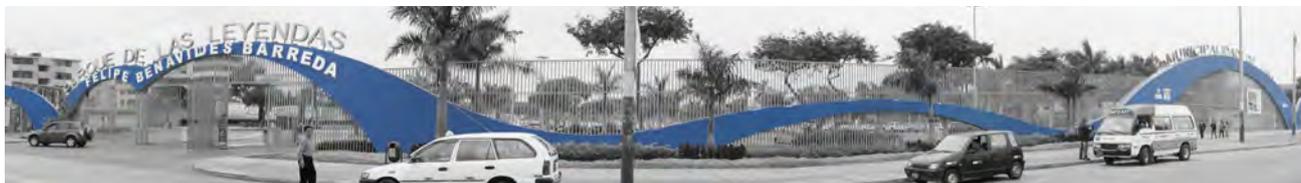
Figura 9

Cerco transparente en la Av. Precursores. Fotografía del autor.

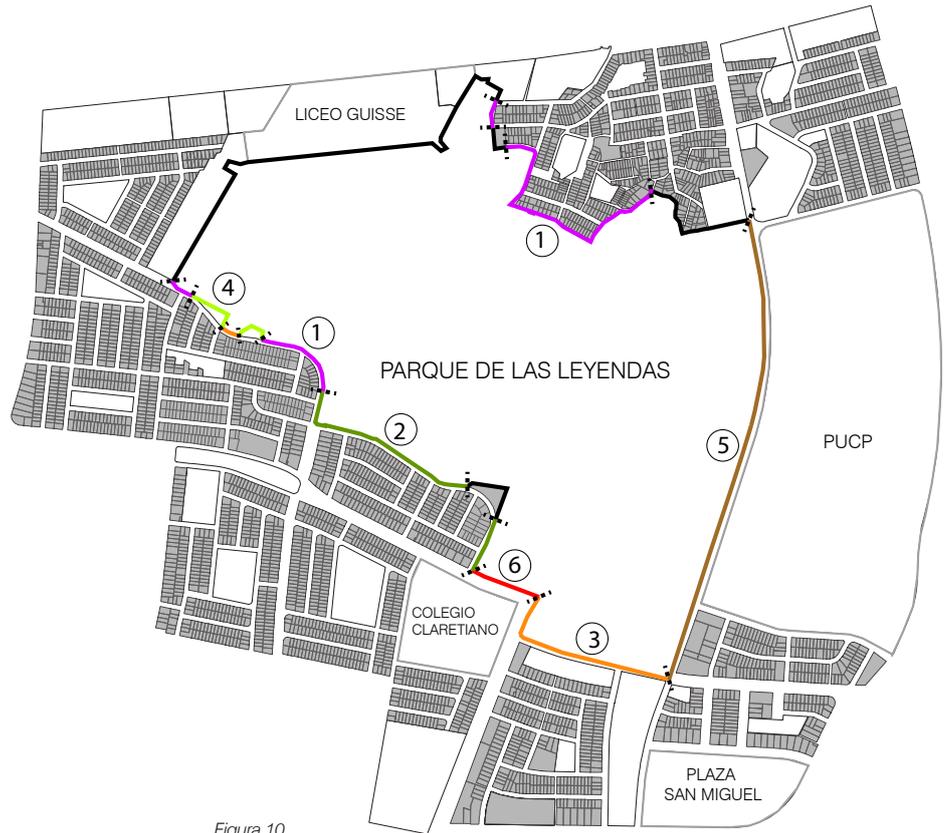
Figura 10

Figura 10.  
Mapa de los tipos de franja perimetral  
a partir de la calidad de su espacio  
público. Elaboración propia.

Los seis tipos de secciones diferentes que se repiten a lo largo de toda la franja perimetral son los siguientes: (1) cerco sin vereda; (2) cerco con retiro frontal; (3) cerco con vereda; (4) cerco con retiro frontal y vereda; (5) cerco con retiro frontal, vereda y banda de amortiguación (área verde); y (6) cerco con retiro frontal, vereda y banda de amortiguación (parqueo vehicular).

En estas secciones, se observa que el 27,4% de la franja perimetral del Parque de las Leyendas no cuenta con vereda; por lo tanto, sin habitabilidad peatonal, no existe espacio ni para caminar. Además, el 17,6% de la franja tiene cerco solo con retiro frontal, sin vereda. Sumados ambos, se tiene que el 45% del total de franja perimetral es de muy difícil tránsito.

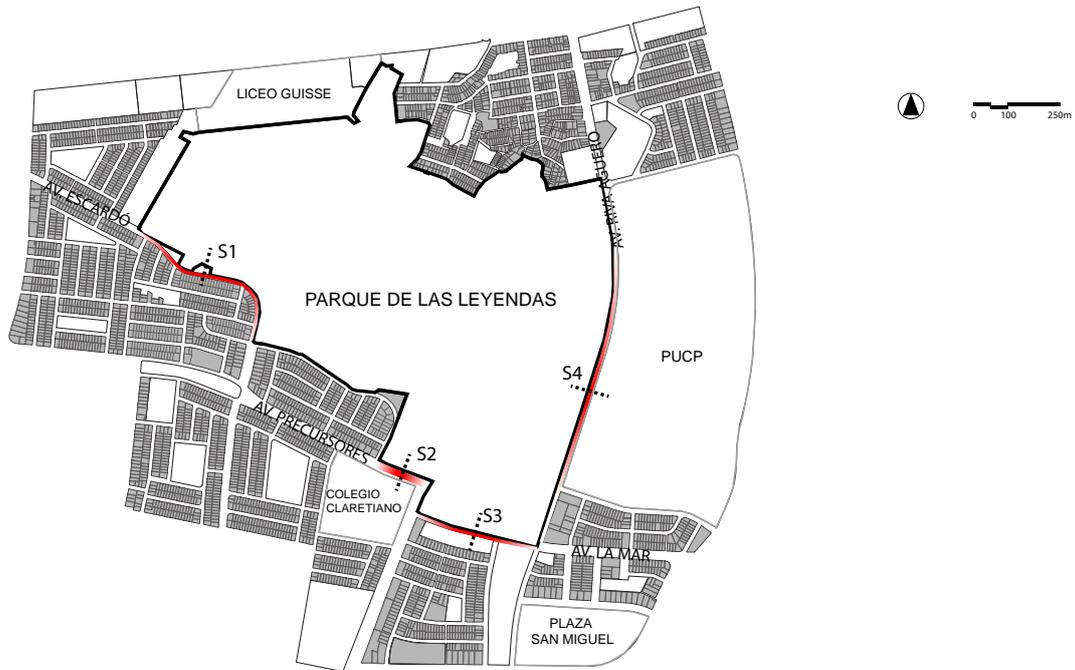
Figura 17

\*Figura 17.  
Mapa de las secciones elegidas para el análisis.

Para el análisis de habitabilidad peatonal, se seleccionó una sección de cada tipo de

franja perimetral que cuente con vereda: S1: tipo 4, S2: tipo 6, S3: tipo 3, S4: tipo 5.

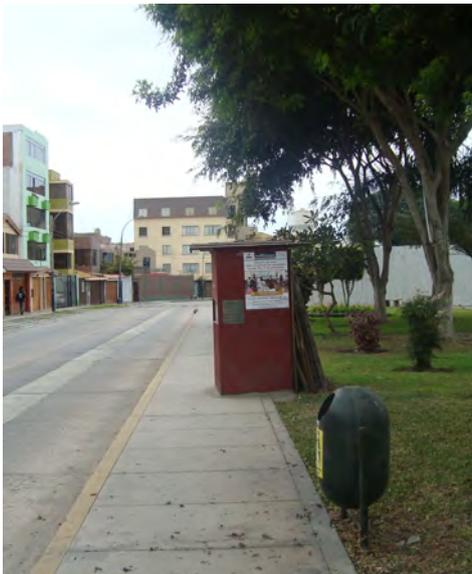
Figura 18

\*Figura 18.  
Sección 1.

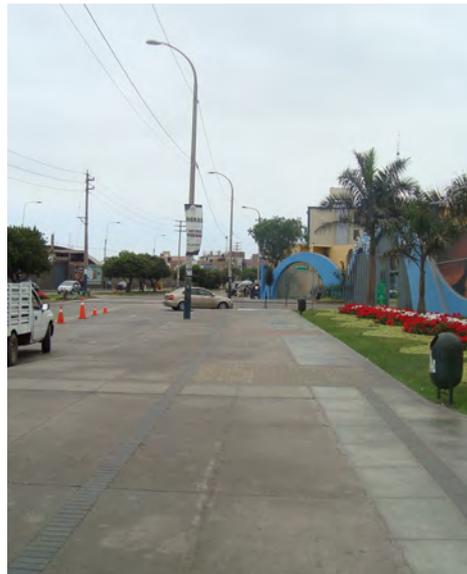
Figura 19

\*Figura 19.  
Sección 2.

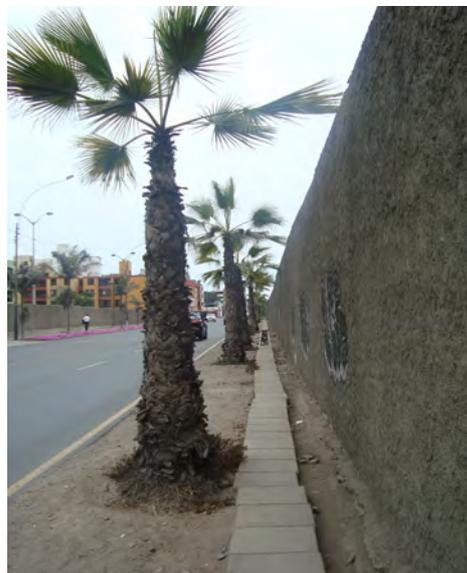
Figura 21

\*Figura 21.  
Sección 4.

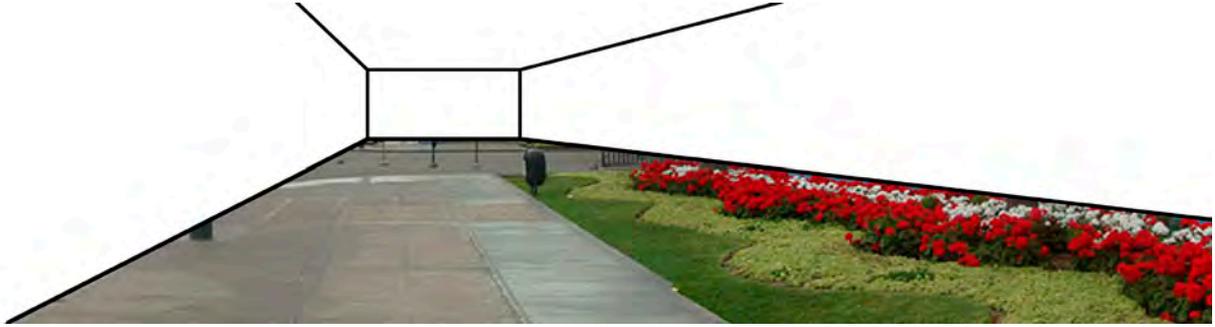
Figura 23. Plano suelo en la Av. Precursores\*.

En el plano suelo, en lo que respecta a la variable protección para el peatón, solo la Av. Riva Agüero cuenta con una banda de amortiguación compuesta por área verde, aunque esta no está delimitada con relación a la pista y se encuentra descuidada. Por otro lado, en la variable confort para el peatón, la Av. Precursores cuenta con la mayor cantidad de elementos, con un amplio espacio para caminar por la vereda,

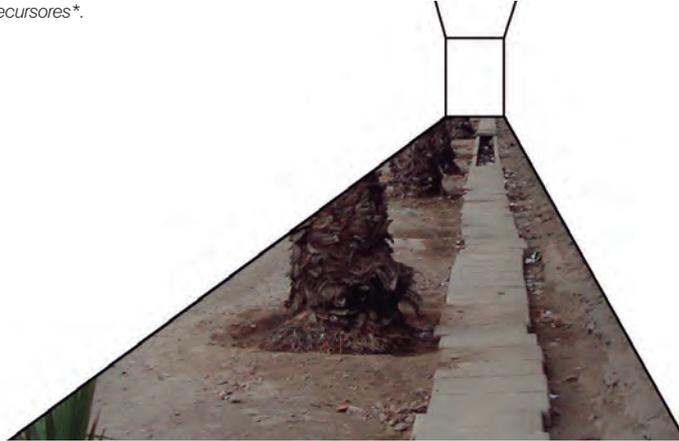
Figura 24. Plano suelo en la Av. Riva Agüero\*.

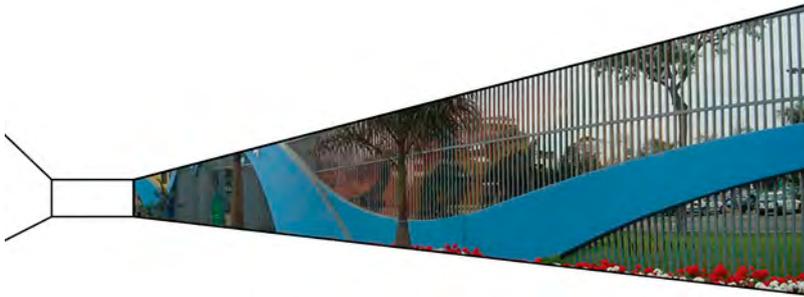
Figura 25. Plano cerco en la Av. Precursores\*.

En el plano cerco, donde la transparencia del cerco es fundamental para el confort del peatón, solo en la Av. Precursores se cumple con más del 60% de transparencia requerida. Los demás cercos son totalmente opacos, con 0% de transparencia.

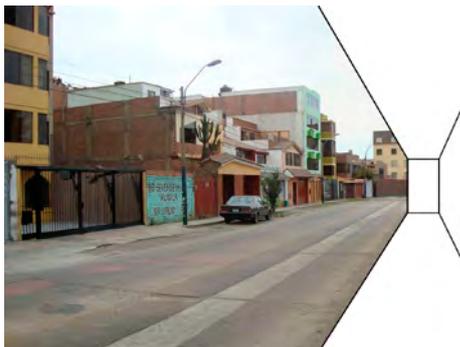
Figura 29. Plano entorno en la Av. Escardó\*.

En el plano entorno, en cuanto a la variable protección para el peatón, solo se cuenta con elementos en la Av. Escardó y en la Av. Precursores. La primera cuenta con viviendas al frente de la franja perimetral, que proveen “ojos” a la calle y una mayor seguridad ciudadana para el peatón. La segunda cuenta con una banda de amortiguación compuesta por parqueo vehicular, que permite tener protección de la pista y los vehículos en circulación. El peor entorno se encuentra en la Av. Riva Agüero, debido a que existe otro cerco al frente, que delimita a la PUCP.

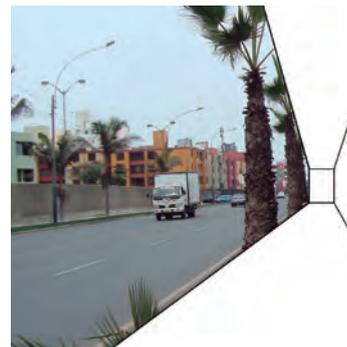
Figura 30. Plano entorno en la Av. Riva Agüero\*.
