*Protección y conservación  
en centros históricos: criterios para la  
composición patrimonial de la calle. Lima, 2017*

El incremento del comercio mayorista en el Centro Histórico de Lima trae consigo la proliferación de espacios de depósitos, que generan deterioro no solo en los inmuebles patrimoniales que ocupan sino también en el uso del espacio público. Se cuestiona si son suficientes los criterios normativos para conservar y proteger la zona patrimonial desde el enfoque de paisaje urbano histórico, el cual integra aspectos físicos y funcionales. Se analiza la calle con el mayor número de depósitos, y se identifica la afectación de sus actividades tanto en las fachadas como en el espacio público. El trabajo de observación de la composición patrimonial de la calle, en sus aspectos físicos y funcionales, permitió constatar que la normativa carece de una perspectiva de conservación integral, pues se reduce a la protección física de sus inmuebles; se halló además que, en relación con los depósitos, las consideraciones arquitectónicas resultaron insuficientes y no se toman en cuenta las actividades de estos en la calle.

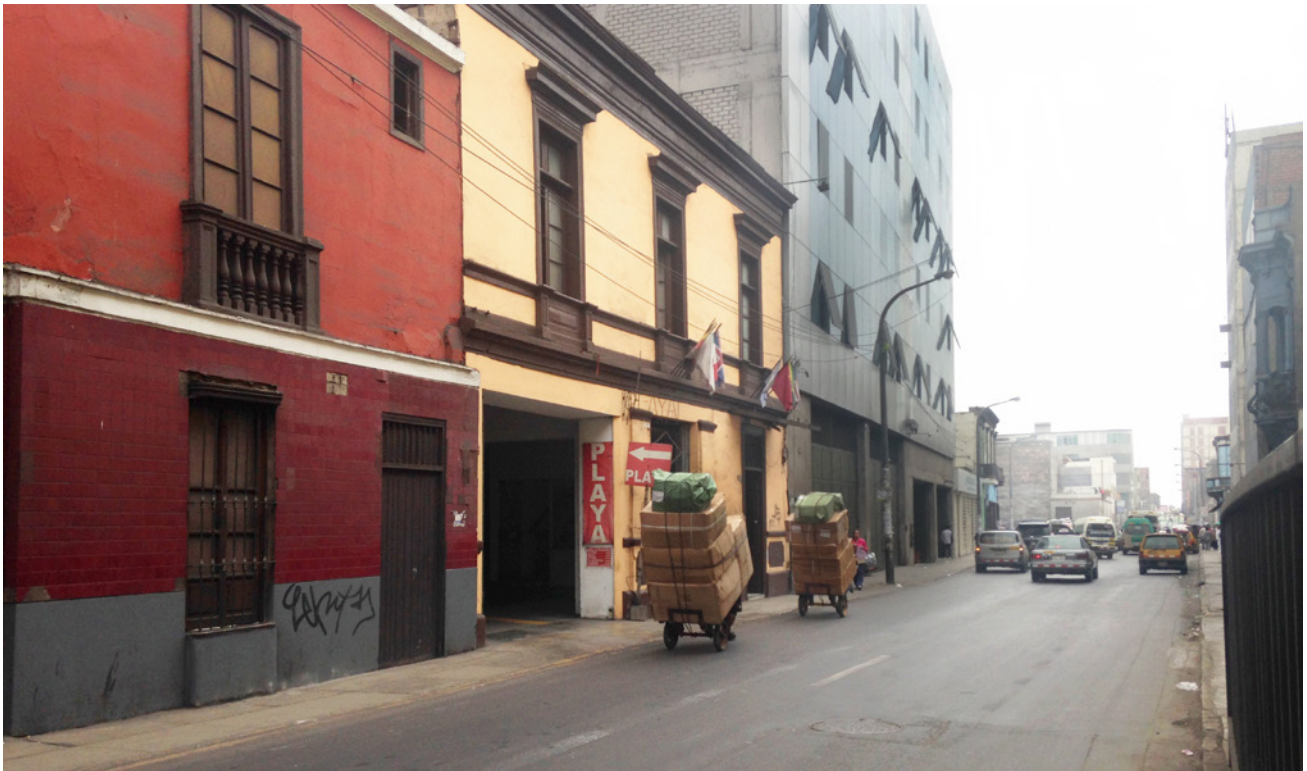
Figura 2. Actividades de depósitos en zona patrimonial: jirón Miró Quesada, cuadra 2. Fotografías de la autora, 2017.

El estudio se realiza desde el enfoque del paisaje urbano histórico que integra el entorno físico y el entorno funcional de la zona patrimonial (figura 2), el cual se orienta a proteger el patrimonio en un contexto urbano más amplio; y esto se enmarca en la conceptualización del patrimonio cultural que incluye a los centros históricos (Unesco, 2011). Todo lo anterior se relaciona con la Ordenanza 062, cuyo artículo 1 dice lo siguiente: “a) Que las políticas de tratamiento y de conservación del Centro Histórico de Lima deben asegurar su mantenimiento como unidad física y como organismo social activo, evitando su deterioro y propiciando la revitalización de las estructuras físicas de valor cultural, para asegurar la persistencia de los valores heredados, a fin de evitar la pérdida de identidad, así como asegurar su calidad y

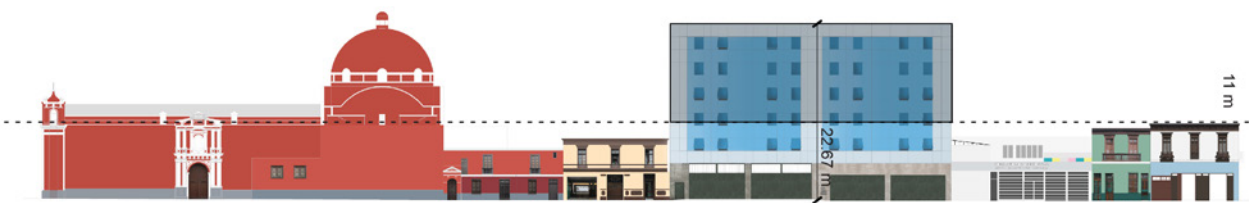
Los depósitos 4, 10 y 13 tienen puntaje 0, al superar la altura de 11 metros; con lo cual, el edificio 4 reduce la legibilidad de la iglesia Santa Ana.

Ficha 1. Legibilidad.  
Elaboración propia.

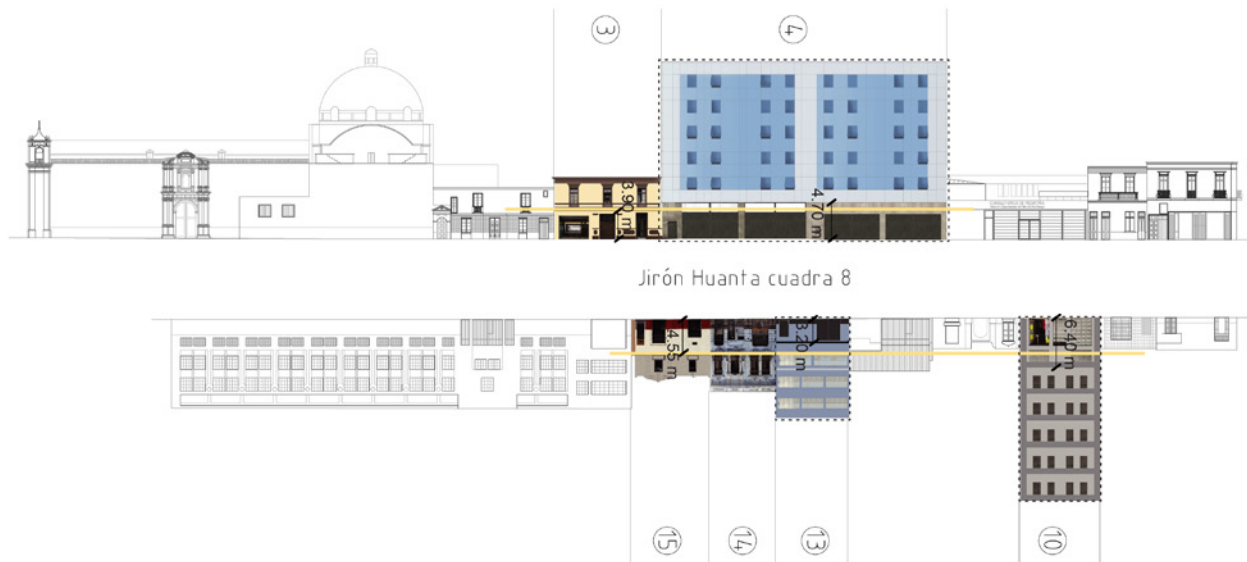
Los depósitos 4, 10 y 13 tienen puntaje 0, al no mantener la altura del primer nivel.  
Los depósitos 4 y 10 superan el límite, y el 13 es inferior al límite.

**Ficha 3.** Continuidad de altura del primer nivel.  
Elaboración propia.

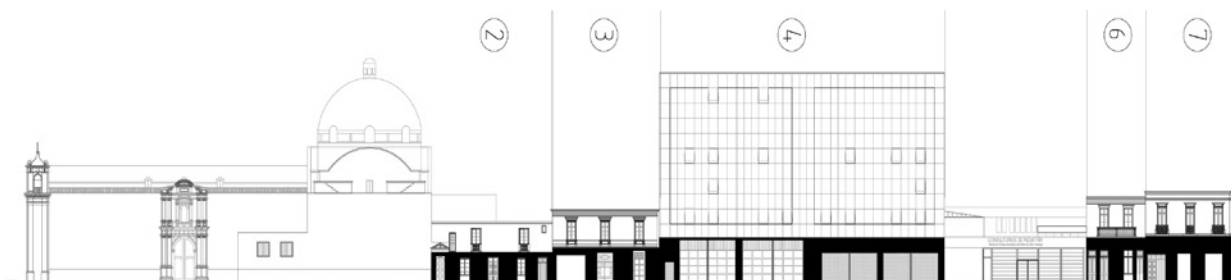
Los edificios VM 2, 3, 6, 7, 11, 14 y 15 son los referentes de evaluación para los almacenes.  
 Los depósitos 4 y 10 tienen puntaje 0, al no mantener el ritmo por dar acceso a los camiones y/o mercadería.  
 El depósito 13 tiene puntaje 2,5, al mantener el ritmo.

Ficha 5. Ritmo compositivo de las puertas. Elaboración propia.

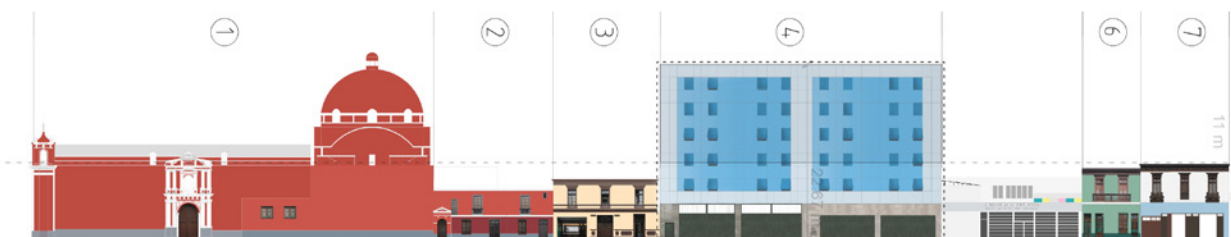
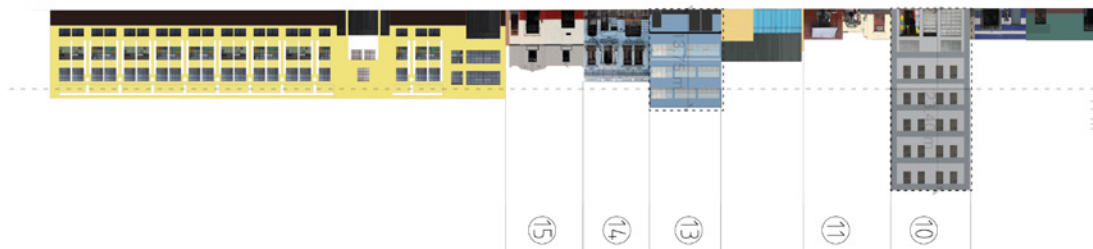
Los edificios M y VM 2, 3, 6, 7, 11, 14 y 15 son los referentes para la evaluación de los depósitos en cuanto a lo siguiente:  
 - la materialidad de las puertas y los marcos de las ventanas es de madera y/o fierro; y las ventanas son de vidrio simple.  
 - los colores: los muros son de diversos colores primarios y secundarios en tonalidad pastel, mientras que las puertas y ventanas solo son de color marrón.  
 Los depósitos 4 y 10 tienen puntaje 0, al no mantener ni la materialidad ni el color. El depósito 13 tiene puntaje 1,25, al mantener el color, pero no la materialidad.

Ficha 6. Materialidad y color. Elaboración propia.

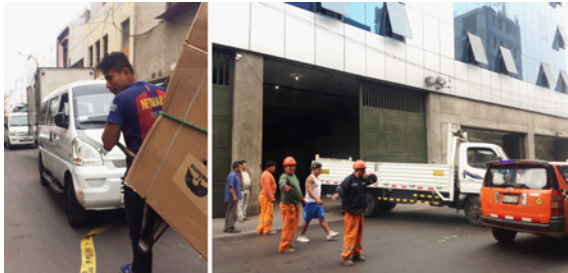
Actividad	Descripción	Foto
Entrada y salida de camiones (A)	Camiones interrumpen la circulación entre 1 y 5 minutos por maniobras.

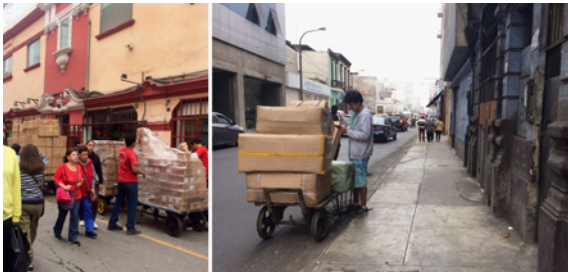
Carga y descarga de carretas en la vía (B)	Estibadores interrumpen la circulación entre 5 y 10 minutos.

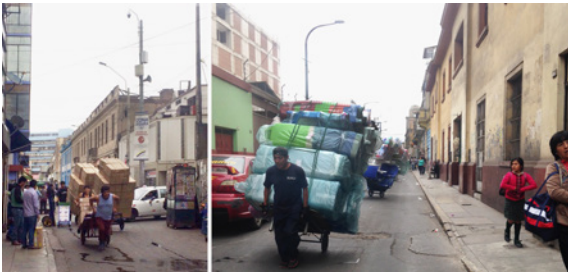
Desplazamiento de carretas (C)	Estibadores interrumpen la circulación entre 10 y 30 minutos con recorrido extenso.
