La vulnerabilidad física del empircado de viviendas en laderas urbanizadas. A. H. 31, Carabayllo, Lima

Paul Montes Neyra*

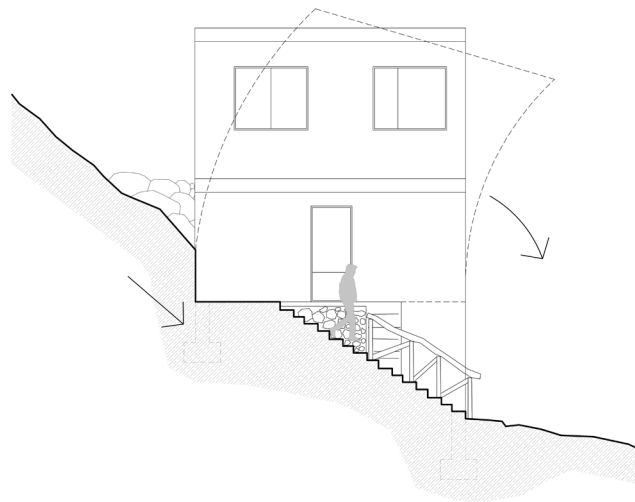
Por otro lado, los grados de daños estructurales (tabla 2) están directamente relacionados con la cimentación en laderas, debido a que esta “recibe la carga lateral del cerro que empujará los muros de la vivienda en dirección de la pendiente natural que esta posee” (Desco, 2005, p. 19).

Figura 6. Estructura afectada por la carga lateral del cerro y su propio peso. Fuente: elaboración propia según Desco (2005) y MML (2013).

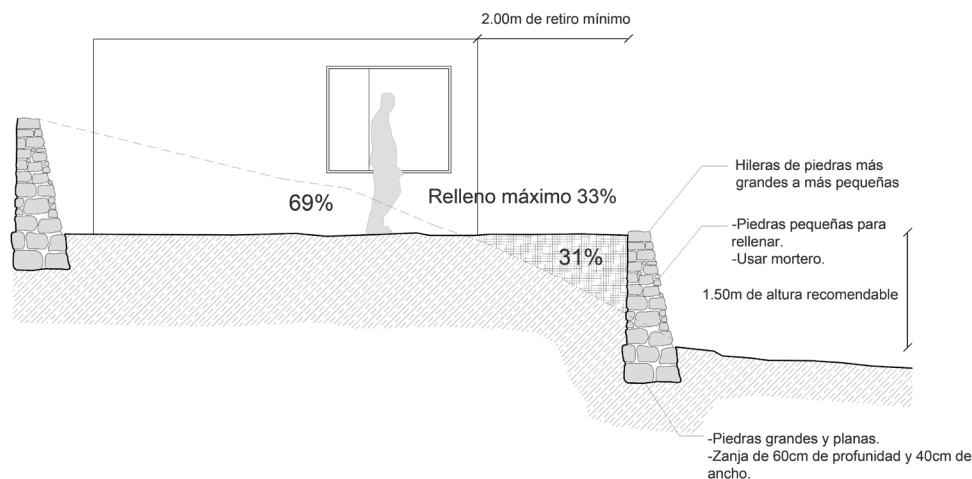
Figura 7. Recomendaciones para el pircado. Elaboración propia según Cenca (s. f.), MML (2013).

El proceso de empircado comienza con la habilitación, extracción y selección de piedras, que se acumulan y ordenan. Asimismo, las rocas sueltas sobrantes de las excavaciones sirven para aplanar el terreno (Gálvez *et al.*, 2014). Cabe resaltar que existe mucha informalidad en esta práctica, la cual depende de la capacidad y experiencia del maestro que escoge las piedras grandes y separa las pequeñas como cuña. Esta acción se prolonga hasta la consolidación de la vivienda y es recomendable solo para viviendas básicas y provisionales (MML, 2013). En el sistema de pircas, se destacan dos componentes: la tipología de pircas y el tipo de asentamiento del suelo. Por un lado, una pircas simple de 1 metro, 1,5 metros o 2 metros, frente a un sismo simple con un periodo de retorno de 43 años, sufriría daños severos. Por otro lado, frente a un sismo ocasional, con un periodo de retorno de 72 años, solo la pircas de 1,5 metros tendría daños importantes, y las otras dos terminarían en colapso (Zanelli *et al.*, 2018). La MML (2013) sugiere requerimientos mínimos de construcción de una pircas de piedra (figura 7): para pircas de menos de 1 metro de alto, se recomienda un chicoteo con cemento, cal y arena; y las pircas de más de 1 metro de altura deberían llevar un muro de contención.

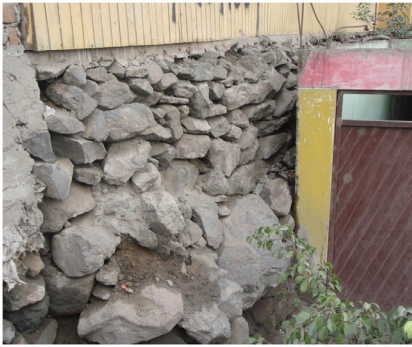
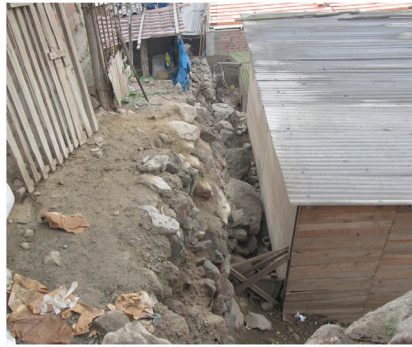
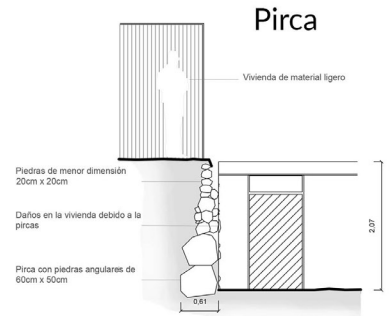
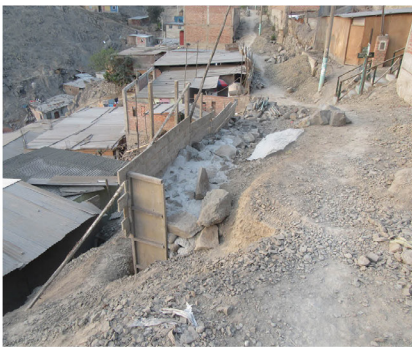
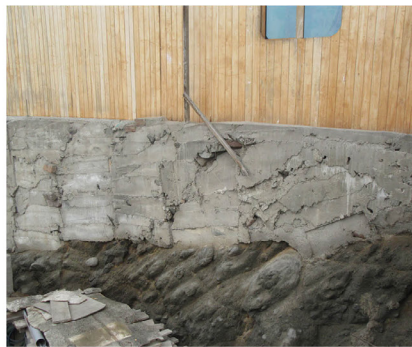
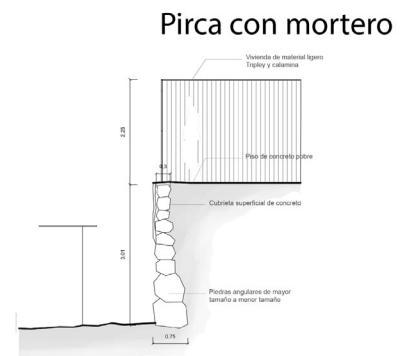
Figura 8. Tipologías de cimentación. Elaboración propia, 2017.

Se reconocieron cuatro variantes en la cimentación (figura 8): (1) pircas, muro de piedras apiladas sin mortero; (2) pircas con mortero, cuando se le aplica un chicoteo con cemento, cal y arena; (3) pircas reforzadas, cuando está confinada entre columnas; (4) muro de concreto, el cual se construye delante de la pircas, que es reemplazada.

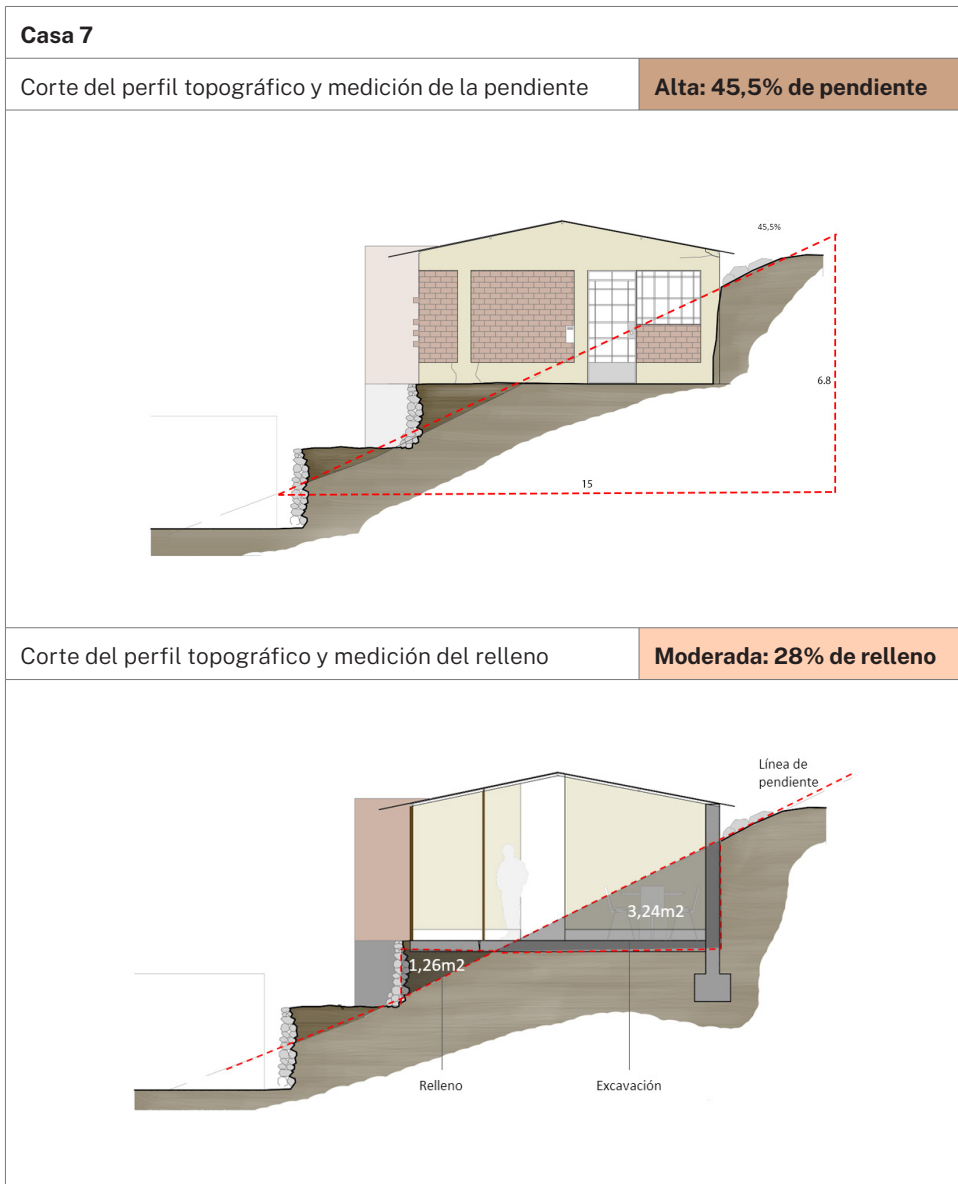
Figura 9. Corte del perfil topográfico y mediciones de pendiente y relleno para el emplazamiento. Elaboración propia, 2017.

De acuerdo con la sección topográfica, en la casa 7, la pendiente es del 45,5%, la cual corresponde al nivel grave (del 35 al 47%). Asimismo, el relleno de terreno para el emplazamiento de la vivienda es del 28%; por lo tanto, la excavación realizada es del 72%, lo que corresponde al nivel de moderado, que va del 15 al 30% (figura 9).

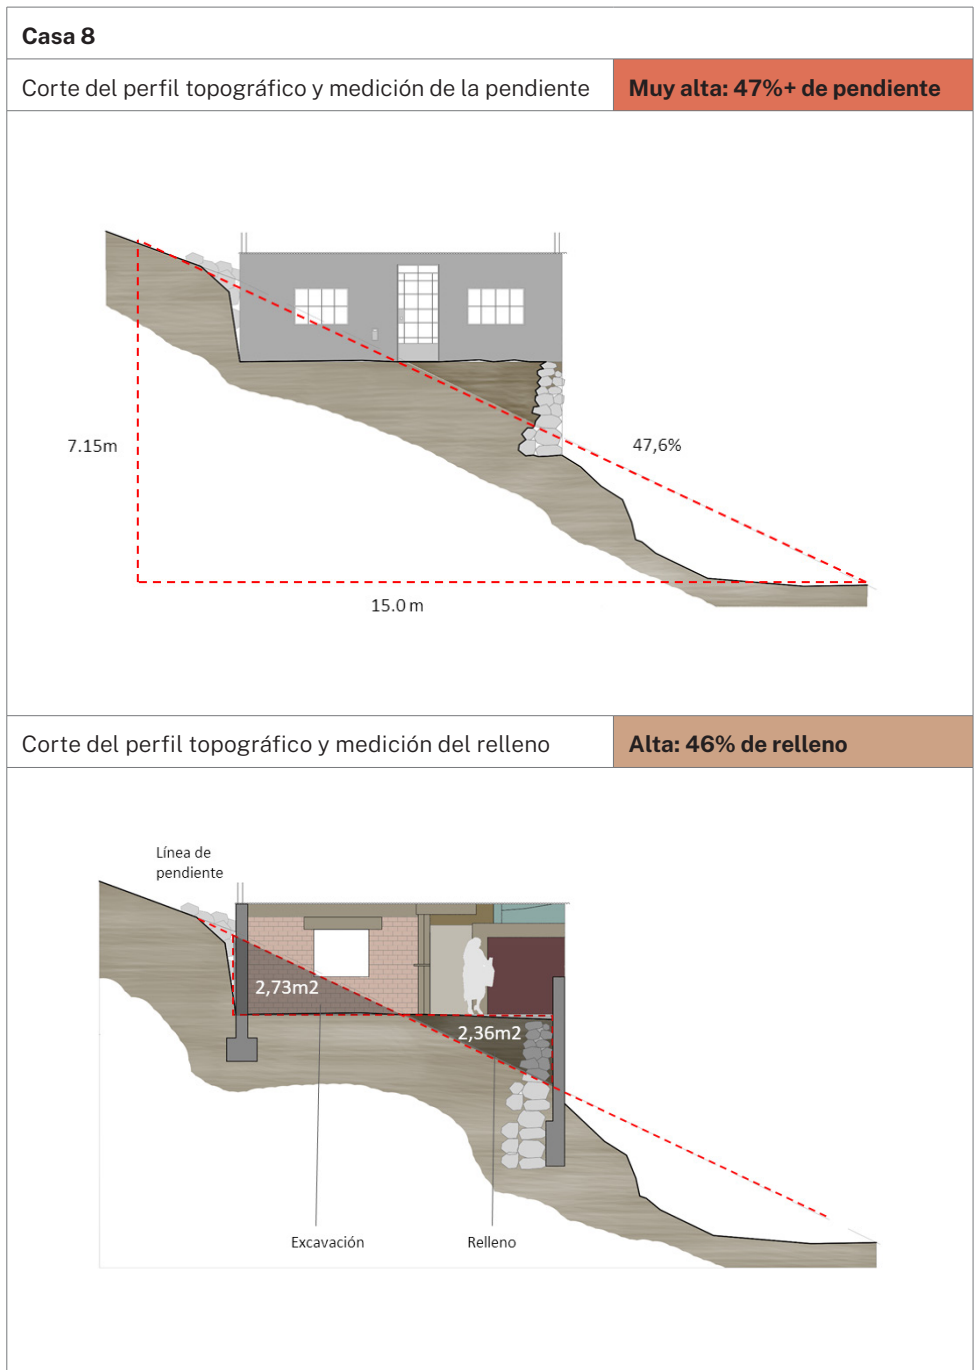
Figura 10. Corte del perfil topográfico y mediciones de pendiente y relleno para el emplazamiento. Elaboración propia, 2017.

lo que corresponde al grado muy grave ($p > 47\%$). Además, el relleno de terreno para el emplazamiento de la vivienda es del 46%, y una excavación del 54%, una condición grave según los parámetros del relleno (del 33 al 60%) (figura 10).

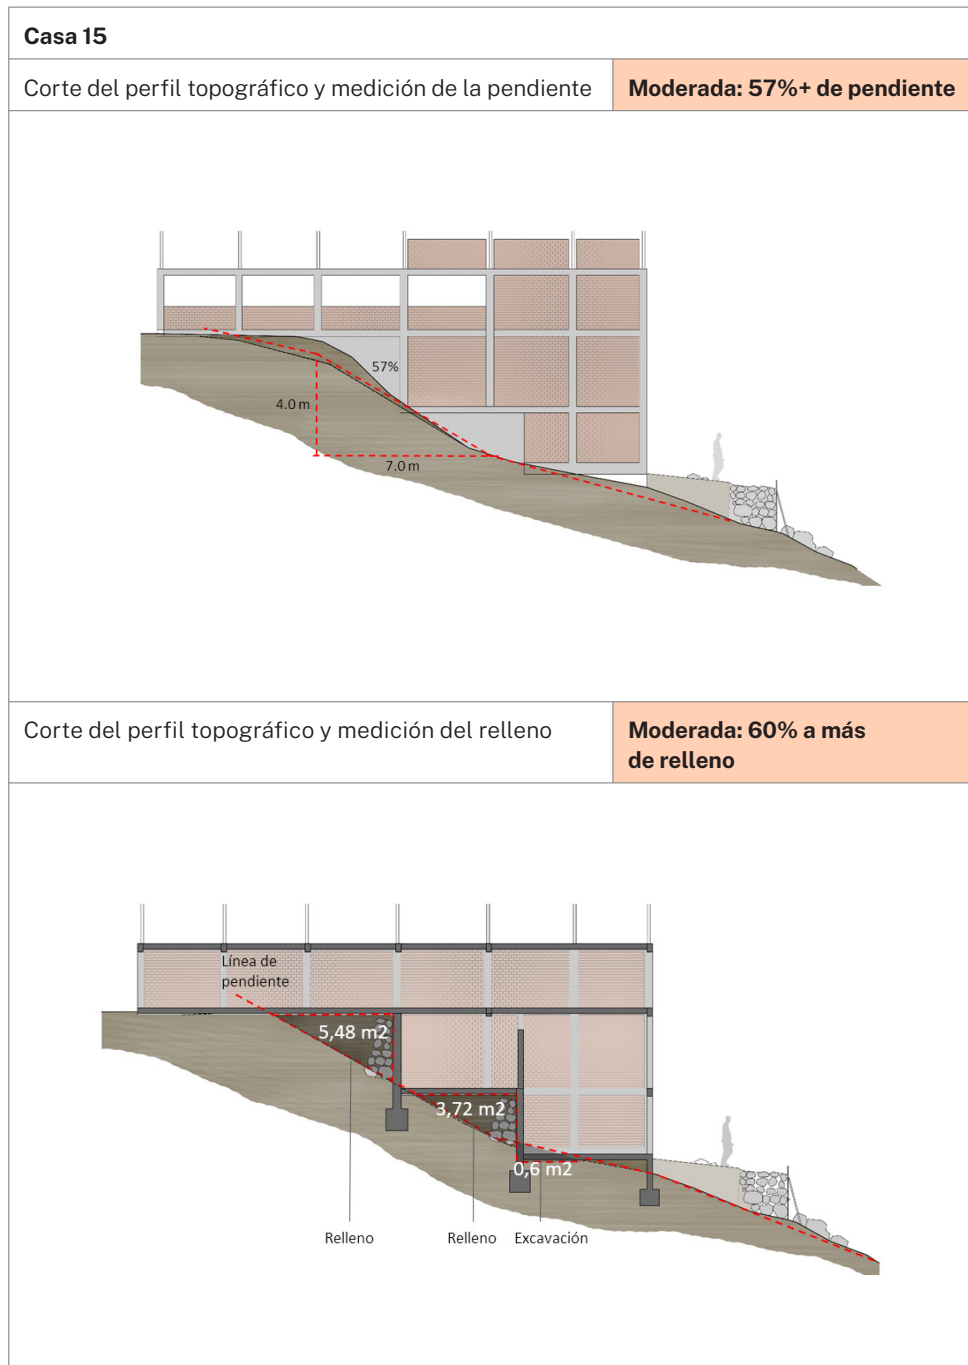
Figura 11. Corte del perfil topográfico y mediciones de pendiente y relleno para el emplazamiento. Elaboración propia, 2017.

De acuerdo con la sección topográfica, en la casa 15, la pendiente es del 57% a más, lo que supera el grado muy grave ($p > 47\%$). Y el relleno de terreno para el emplazamiento de la vivienda es del 94%, con una excavación del 6%. Esa condición supera ampliamente los parámetros de muy grave (del 15 al 33%) (figura 11), sin embargo, al ser muro de contención de concreto, la vulnerabilidad es reducida, por lo que se considera de un nivel moderado.
