SOCIEDAD, IDENTIDAD Y VARIEDAD DE LOS MAUSOLEOS DE LA PETACA, CHACHAPOYAS

J. Marla Toyne^a y Armando Anzellini^b

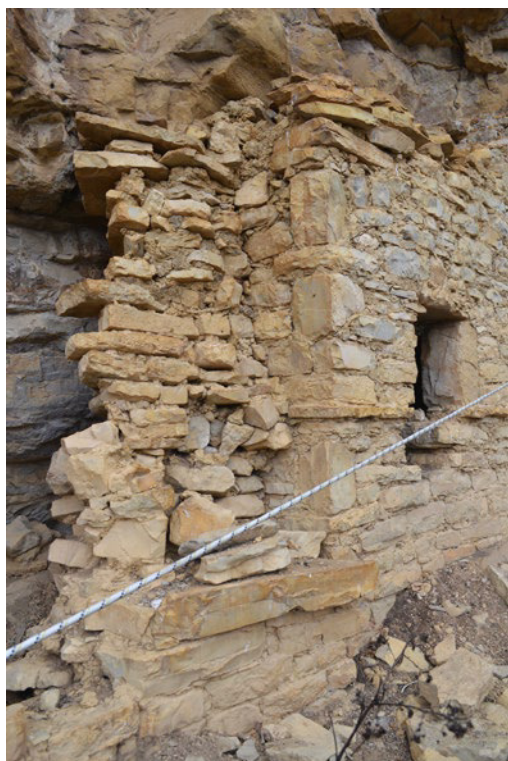
Figura 6. Foto del mausoleo Sup EF-14 (izquierda, con albañilería de pobre organización) y chullpa Sup EF-15 (derecha, con albañilería de mejor calidad) mostrando técnicas constructivas diferentes en tumbas adyacentes.
