# PRIMER REPORTE DEL PROYECTO DE INVESTIGACIÓN ARQUEOLÓGICA EN LA CASA HOGAR DE LA NIÑA BELÉN, ENTORNO DEL CUARTO DE RESCATE DE ATAHUALPA, CAJAMARCA-PERÚ

## **FIRST REPORT OF THE ARCHAEOLOGICAL RESEARCH PROJECT IN THE CASA HOGAR DE LA NIÑA BELEN, AROUND ATAHUALPA'S RANSOM ROOM, CAJAMARCA-PERU**

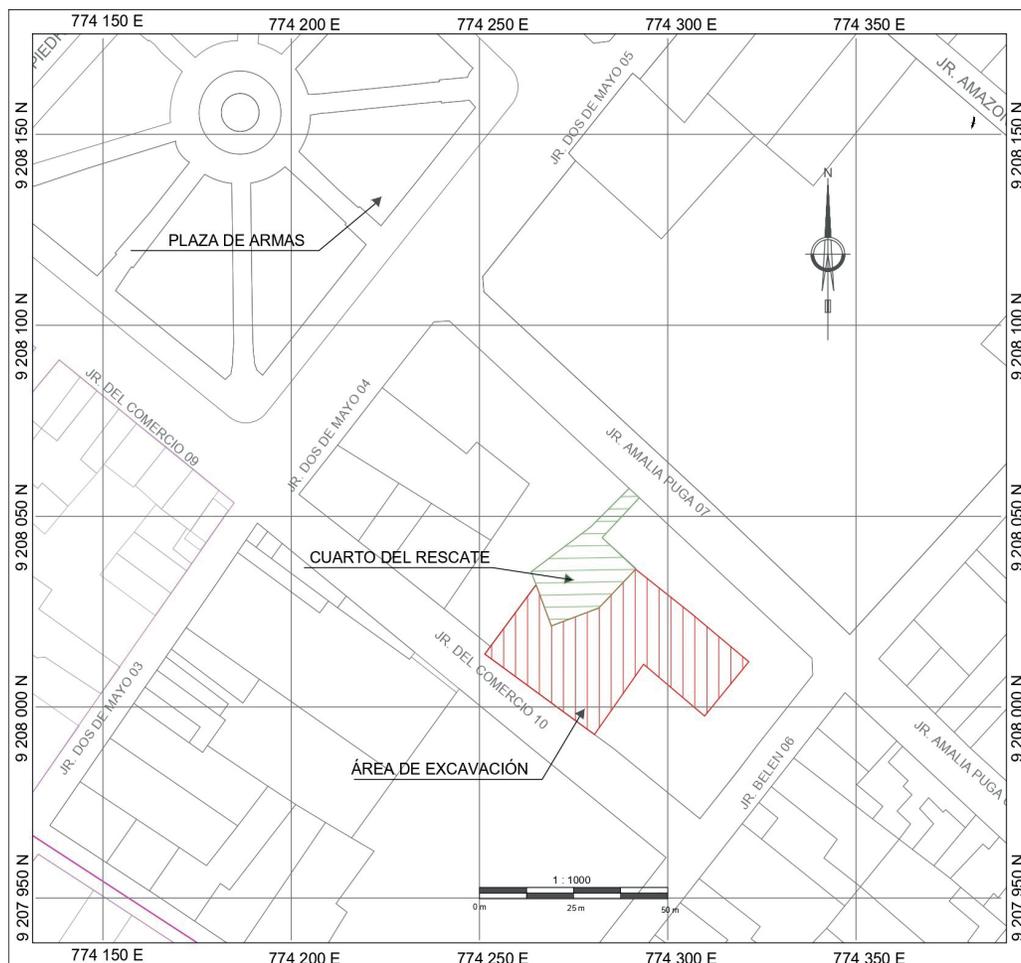
Figura 1. Delimitado en rojo se encuentra el predio intervenido donde funcionaba el puericultorio Casa Hogar de la Niña Belén (plano: PIA Casa Hogar de la Niña Belén).

El proyecto se sitúa en el corazón del centro histórico de Cajamarca, a menos de 100 metros de la emblemática plaza mayor (Fig. 1), en un área donde, hasta hace pocos meses, funcionó el puericultorio de la Casa Hogar de la Niña Belén. El terreno, con una extensión de 2746.28 metros cuadrados y un perímetro de 356.75 metros, exhibe una forma irregular con su único acceso desde el Jr. Belén. Respecto a sus límites, el predio se encuentra rodeado al norte, sur y este por establecimientos comerciales, mientras que al noroeste es contiguo a los vestigios arqueológicos del histórico Cuarto de Rescate (Cerna 2018).

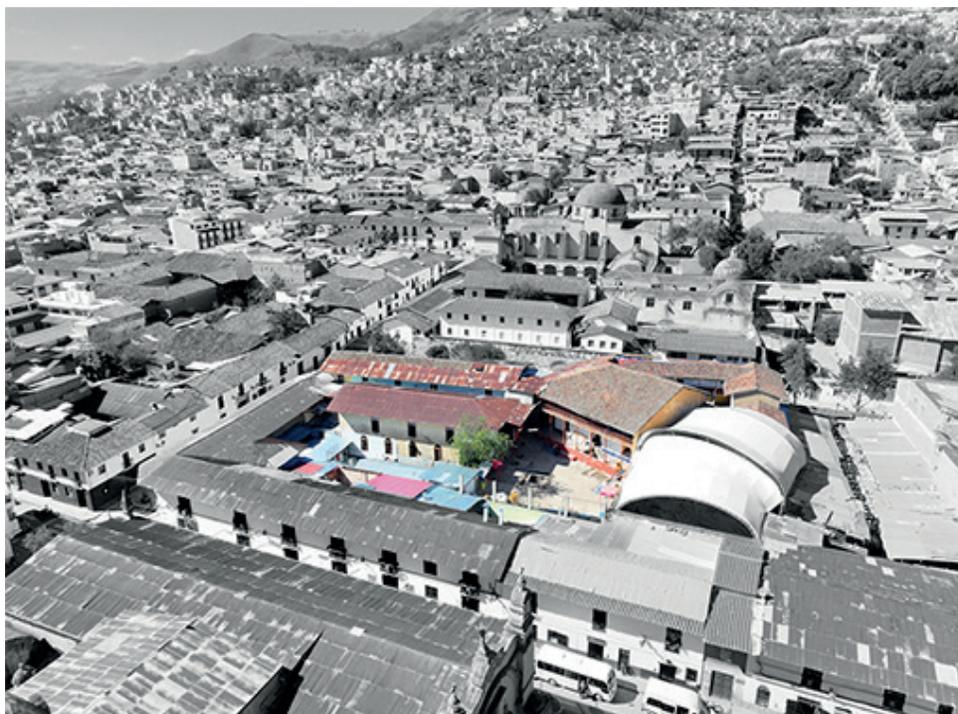
Figura 2. Fotografía área donde se indica el predio intervenido y el techo blanco que cubre el Cuarto de Rescate (fotografía: PIA Casa Hogar de la Niña Belén).

Los registros del Archivo General de Cajamarca revelan que el terreno que ahora alberga tanto la ex casa hogar como el Cuarto de Rescate tuvo una extensión considerablemente mayor en el pasado, disminuyendo gradualmente a medida que cambiaba de propietarios (Ravines 1987, 2016; Santillana 2016) (Figs. 2 y 3).

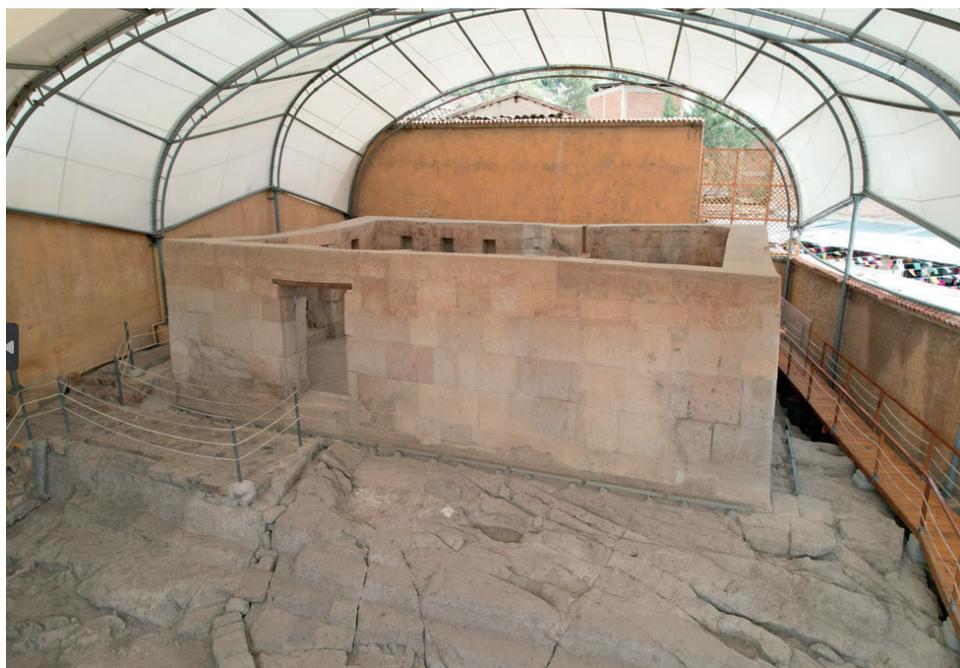
Figura 3. Vestigio arquitectónico del periodo inca, hoy conocido como Cuarto de Rescate (fotografía: PIA Casa Hogar de la Niña Belén).

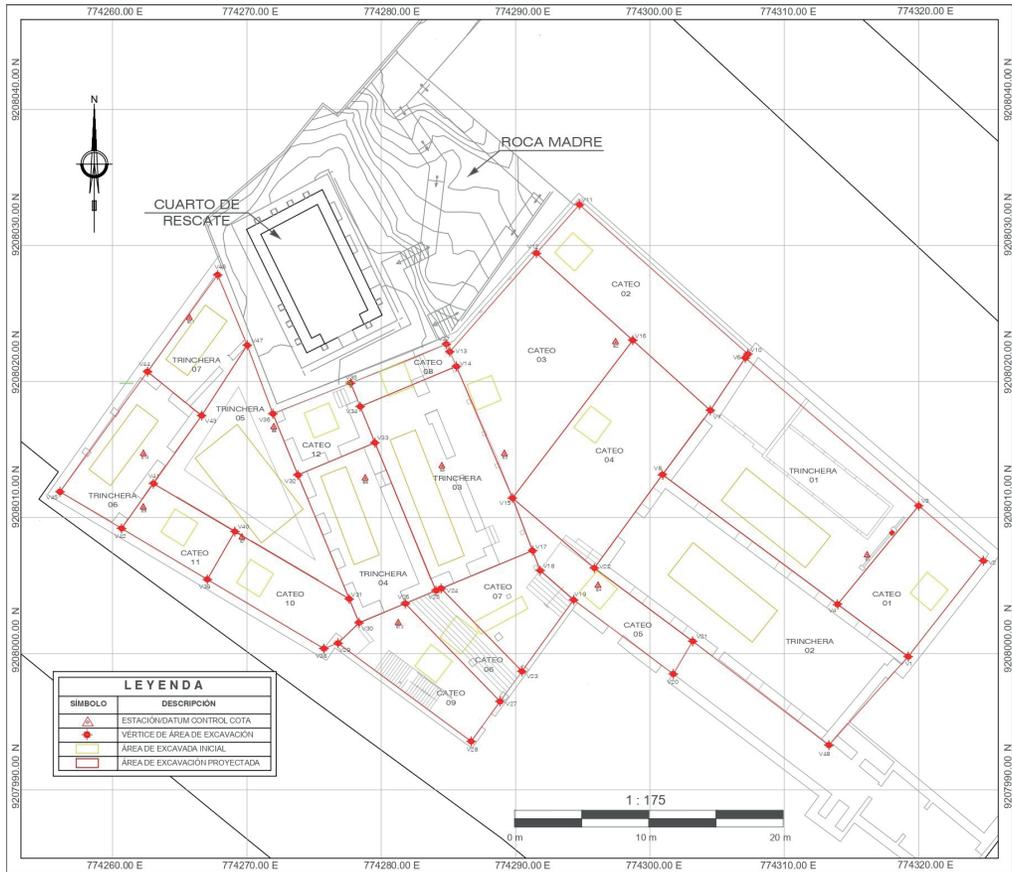
Figura 4. Propuesta de intervención arqueológica en el predio durante la primera fase de excavación exploratoria (plano: PIA Casa Hogar de la Niña Belén).

El propósito inicial de las excavaciones era evaluar el potencial arqueológico del predio, centrado en el desentrañamiento de su historia y las posibles estructuras asociadas al Cuarto de Rescate. Sin embargo, debido a la falta de desmontaje de la arquitectura y cobertura de la ex casa hogar, las excavaciones se llevaron a cabo de manera puntual. Se planificaron doce cateos y siete trincheras con la meta de alcanzar el suelo geológico, principalmente compuesto por traquita volcánica. La ubicación de las áreas de trabajo se determinó considerando la disposición interna del predio y su proximidad al Cuarto de Rescate. Se dispusieron cuatro cateos y una trinchera al aire libre en el nivel bajo (zona patio), así como una trinchera bajo techo en el mismo nivel. Además, en el nivel superior se planificó un cateo en el pasadizo y una trinchera al aire libre, junto con siete cateos y cuatro trincheras bajo techo (Fig. 4).

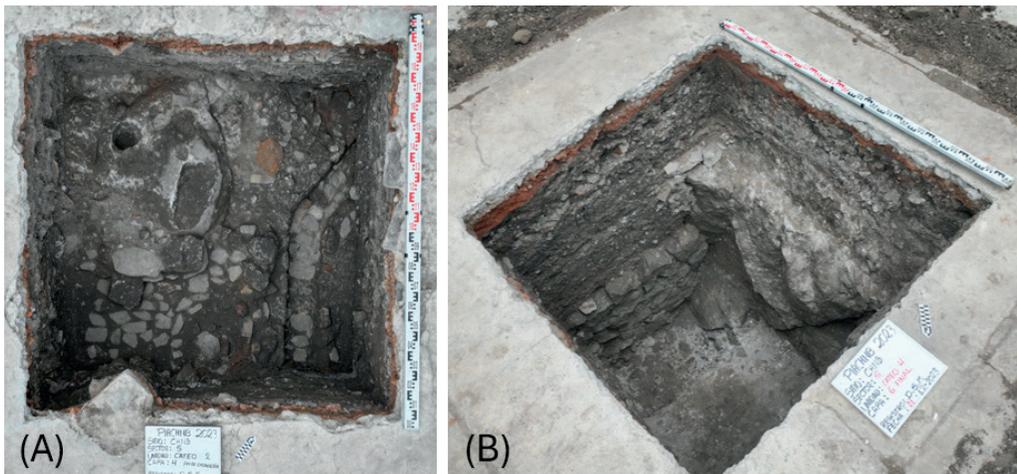
Figura 5. (A) Vista de planta del cateo 2 que muestra restos del canal y del piso empedrado. El periodo de ocupación aún no ha sido identificado, (B) vista del perfil del cateo 4. En este espacio se registró un muro de contención y restos de roca madre posiblemente utilizados para labores de cantería. El periodo de ocupación aún no ha sido identificado (fotografías: PIA Casa Hogar de la Niña Belén).

Las excavaciones comenzaron a mediados de noviembre con un enfoque en el nivel bajo, abordando los cateos 1, 2, 3 y 4 al aire libre. Mientras el cateo 1 se ubicó en el extremo sur del predio, los cateos 2, 3 y 4 se agruparon cerca del Cuarto de Rescate, revelando la presencia de rellenos constructivos para nivelar y construir una superficie de tránsito con ladrillos completos y fragmentados. La profundidad de los cateos varió debido a la irregularidad del suelo geológico, siendo menor cerca del Cuarto de Rescate hasta alcanzar la traquita. Los cateos 1 y 4 alcanzaron los 3 metros de profundidad y sus niveles más profundos de relleno estuvieron compuestos de desechos de traquita, lo que sugirió la posibilidad del uso de parte del predio como cantera. Solo en los cateos 2 y 4 se encontraron elementos arquitectónicos, incluyendo una superficie empedrada (Fig. 5) y

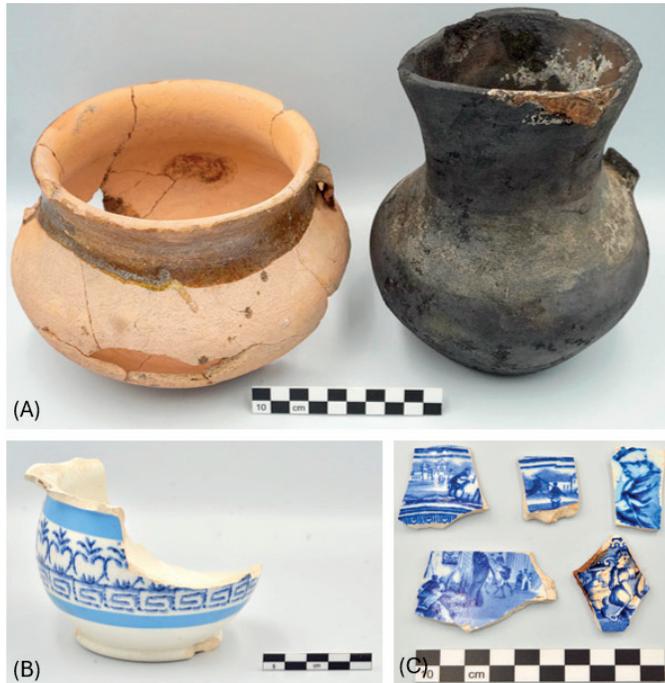
Figura 6. (A) Vasijas cerámicas con acabado vidriado, posiblemente del periodo colonial, halladas en el cateo 1, (B) y (C) fragmentería cerámica del periodo republicano hallada en el cateo 1 y la trinchera 1 (fotografías: PIA Casa Hogar de la Niña Belén).

dos muros de piedra que probablemente fungían como muros de contención. El material cultural más representativo encontrado en todos los cateos fue el óseo animal, acompañado de una variedad de cerámica que incluía losa republicana, mayólica, cerámica vidriada, cerámica inca provincial y preinca (Caxamarca final) (Figs. 6 y 7), respaldando la teoría de que la tierra de otros lugares se utilizó como relleno.

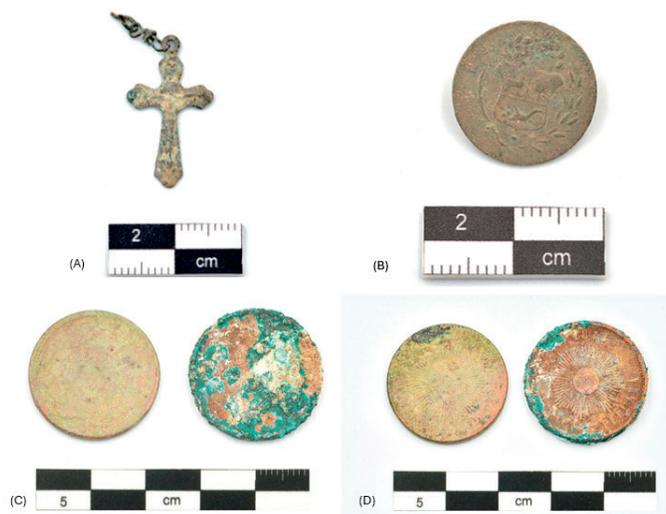
Figura 7. (A) Crucifijo de metal hallado en el cateo 2, (B) botón de metal hallado en el cateo 1, (C) inverso de una moneda de 1864 hallada en el cateo 1 (derecha) y una moneda de 1878 hallada en la trinchera 3 (izquierda), (D) reverso de las monedas (fotografías: PIA Casa Hogar de la Niña Belén).

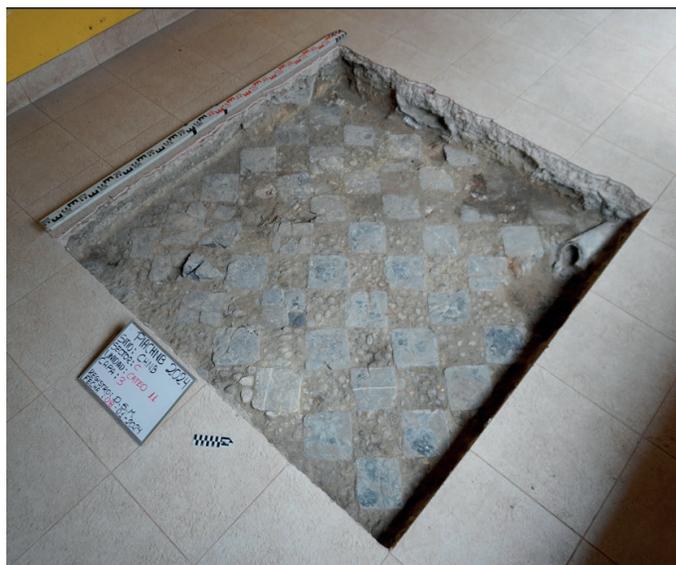
Figura 8. Cateo 11, piso de piedra caliza, llamada también piedra azul (fotografía: PIA Casa Hogar de la Niña Belén).

Los cateos 10 y 11, ubicados al oeste del predio y contiguos entre sí, revelaron una superficie empedrada debajo del piso de cemento. Ambos cateos colindan con el pasaje Cultura, abierto recién en 1950, y que separó el Complejo Belén del predio de la ex casa hogar. En estos cateos se observó que inmediatamente debajo del piso de cemento había una superficie empedrada, que a su vez se encuentra muy cerca de la superficie de traquita. La diferencia en la profundidad de la traquita registrada en las diferentes áreas de trabajo está directamente relacionada con la pendiente del cerro Santa Apolonia. Este piso de piedra caliza (llamada también piedra azul) solo ha sido hallado en ambos cateos. Su presencia obedece a que esta sección del predio anteriormente formaba parte del Complejo Belén (y antes al hospital de varones) (Fig. 8).

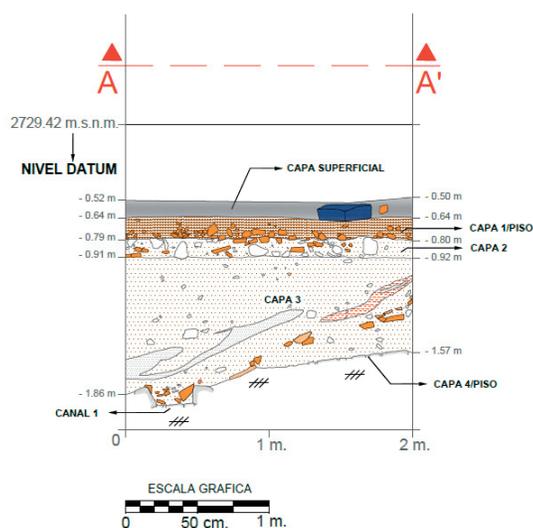
## CATEO 2 - PERFIL SURESTE

Figura 9. Perfil sureste del cateo 2 (plano: Dennys Silva).

En el nivel bajo, los cateos 2, 3 y 4 lograron alcanzar el nivel geológico. Por ejemplo, el perfil sureste del cateo 2 (Fig. 9), con una profundidad no mayor a 1.5 metros, reveló un empedrado realizado directamente sobre la superficie de traquita (capa 4), seguido de un relleno de tierra con abundante material óseo (capa 3) y otro de piedra que culminaba en un piso de ladrillo (capa 2). En este perfil no se observó evidencia de desgaste de la roca debido a su uso como cantera. Por otro lado, el perfil noreste del cateo 1 (Fig. 10), con una profundidad de aproximadamente 3.3 metros, no alcanzó el suelo geológico. Se identificaron capas compuestas de desechos de traquita, relleno de tierra y piedra, empedrado, y diversas capas de relleno con material cultural, incluyendo vajilla republicana y mayólicas, además de objetos como jarras, ollas y bacines de fierro enlozado (Fig. 11). La parte más profunda del cateo 1 estuvo compuesta por al menos medio metro de traquita fragmentada y pulverizada, sugiriendo su uso como cantera en esta sección del predio.

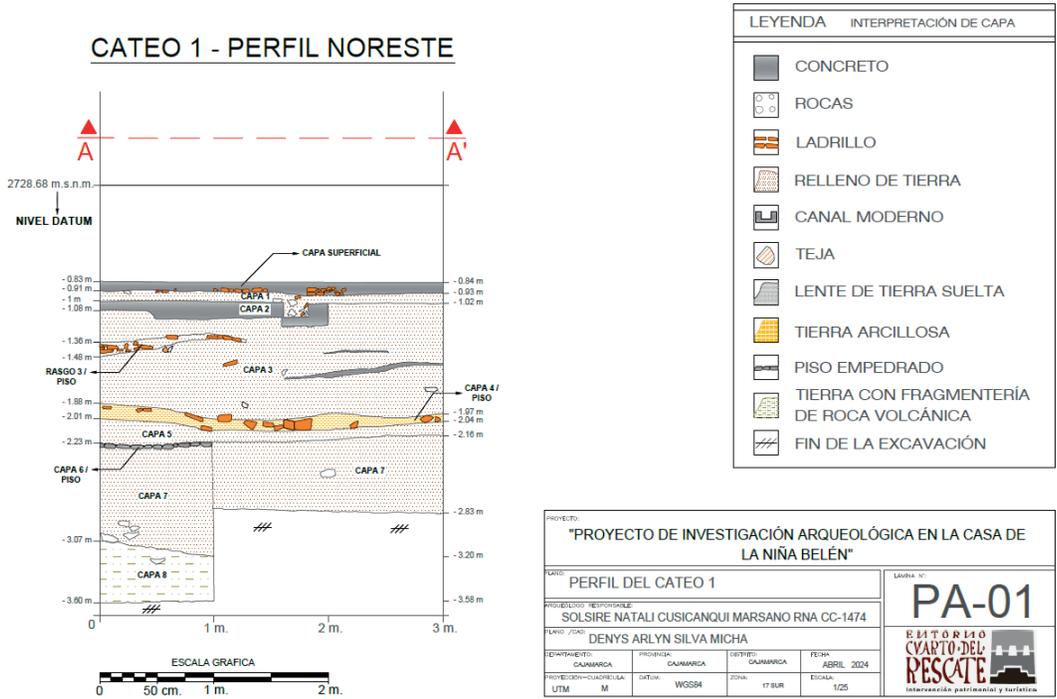
Figura 10. Perfil noreste del cateo 1 (plano: Dennys Silva).

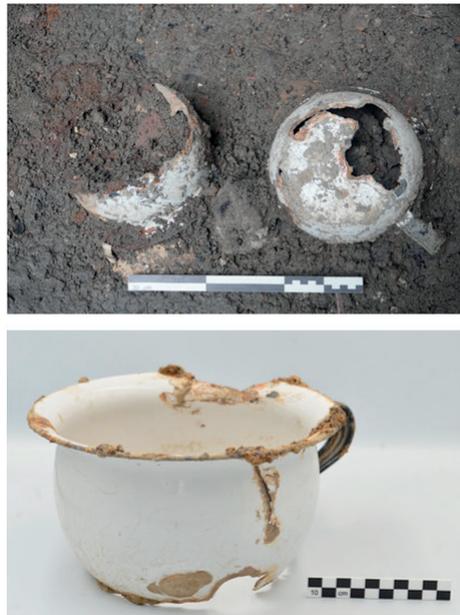
Figura 11. Tazones o bacinicas, posiblemente de acero, registradas en el cateo 1 (fotografías: PIA Casa Hogar de la Niña Belén).

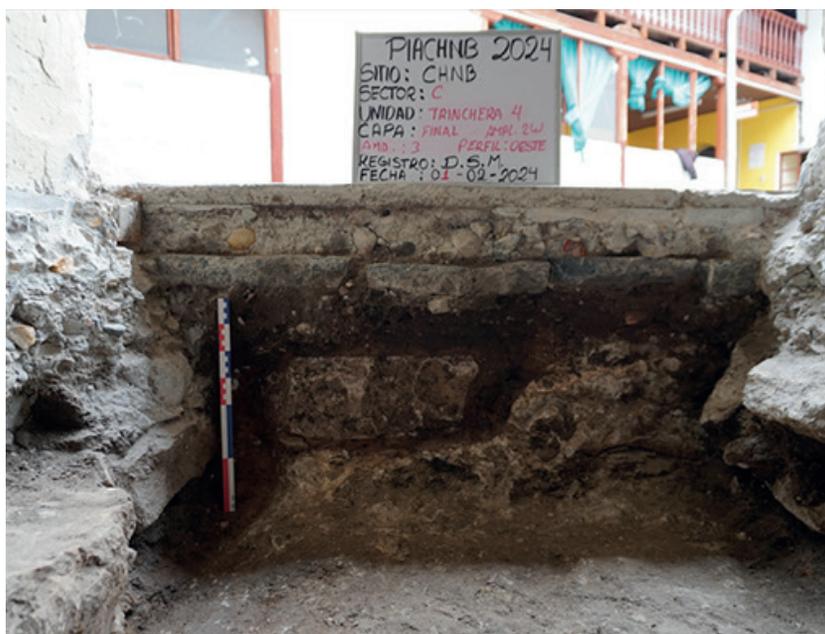
Figura 12. Fotografía del perfil de la trinchera 4 que muestra cómo la superficie de traquita fue cortada y modelada siguiendo el trazo de estructuras de manufactura inca (fotografía: PIA Casa Hogar de la Niña Belén).

En el nivel alto, el perfil expuesto de la ampliación de la trinchera 4 muestra cómo la superficie de traquita fue cortada y modelada, siguiendo el trazo de estructuras de manufactura inca (Fig. 12). Se identificó un muro construido con calicanto sobre la roca, indicando su carácter posinca. Luego de un relleno de tierra, se acondicionó una superficie de piedra caliza, comúnmente conocida como piedra azul en Cajamarca, característica de las casonas del periodo republicano. Este piso de piedra caliza también se encontró en los cateos 10 y 11, sugiriendo la conexión de esta sección con el Complejo Belén.

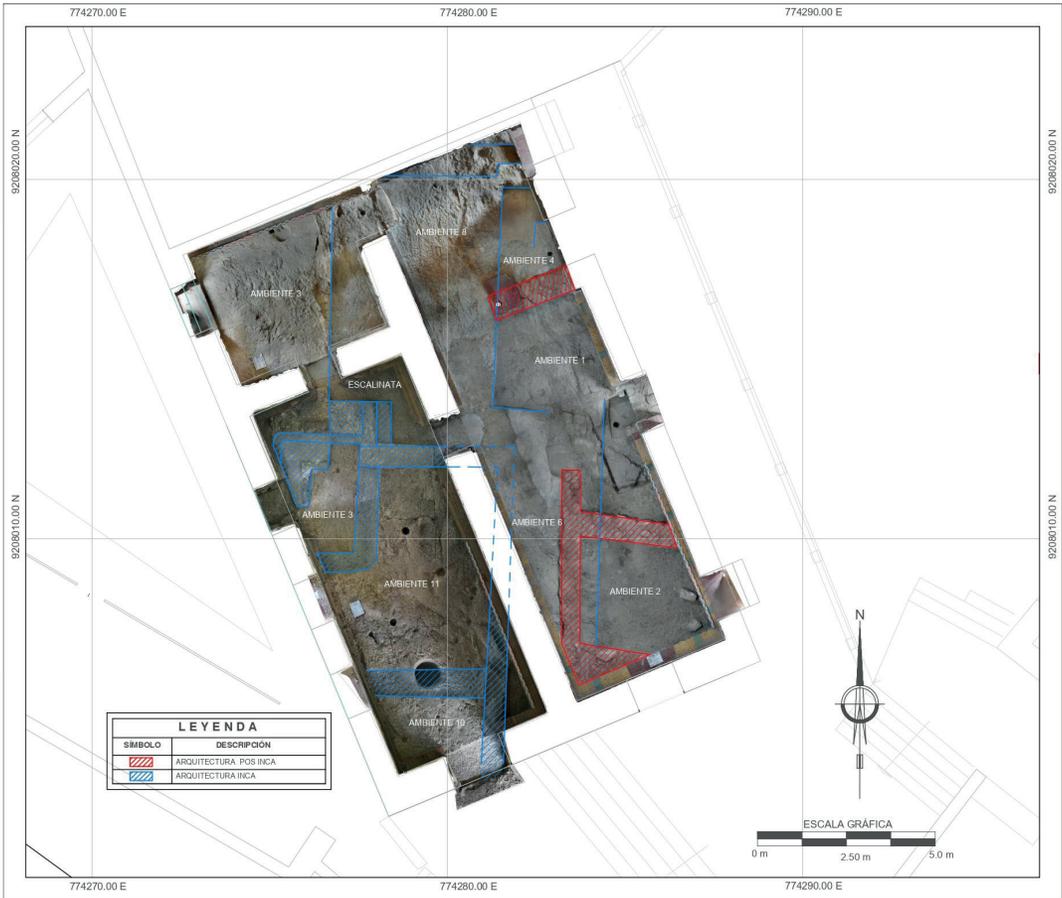
Figura 13. Trincheras 3 y 4 y cateos 8 y 12 que presentan una ocupación inca y posinca: colonial y republicana (plano: Cristian Bautista).

El análisis arquitectónico se centra en las trincheras 3 y 4, junto con los cateos 8 y 12 (Fig. 13), identificando dos fases de ocupación: inca y posinca (colonial/republicana). La arquitectura inca, identificada por el labrado del suelo de traquita, presenta ambientes y vías de circulación en tres terrazas distintas, definidas parcialmente por ahora. La primera terraza alberga el ambiente 4, la segunda los ambientes 6 y 8, y la superior los ambientes 3, 10, 11 y 15. Se destacan vías que conectan ambientes y terrazas, como el corredor en «L» del ambiente 3 hacia la escalinata del ambiente 8 (Fig. 14), facilitando el tránsito entre niveles.

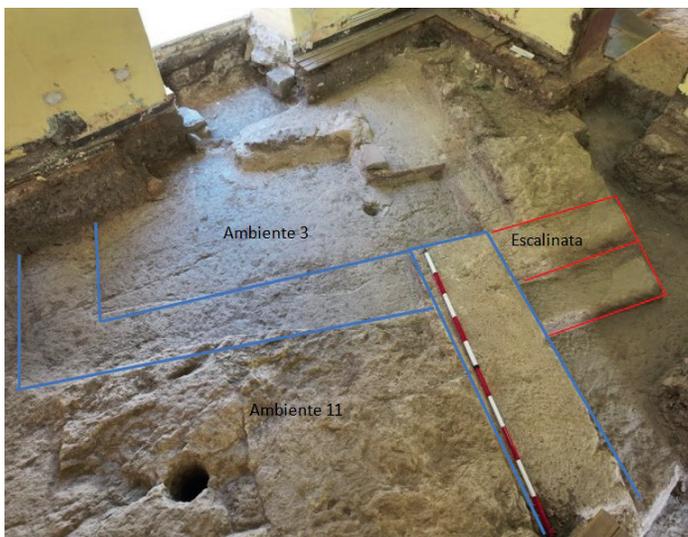
Figura 14. Ambiente 3 y 8, posible trazo arquitectónico inca (fotografía: PIA Casa Hogar de la Niña Belén).
