PRIMER REPORTE DEL PROYECTO DE INVESTIGACIÓN ARQUEOLÓGICA EN LA CASA HOGAR DE LA NIÑA BELÉN, ENTORNO DEL CUARTO DE RESCATE DE ATAHUALPA, CAJAMARCA-PERÚ

FIRST REPORT OF THE ARCHAEOLOGICAL RESEARCH PROJECT IN THE CASA HOGAR DE LA NIÑA BELEN, AROUND ATAHUALPA'S RANSOM ROOM, CAJAMARCA-PERU

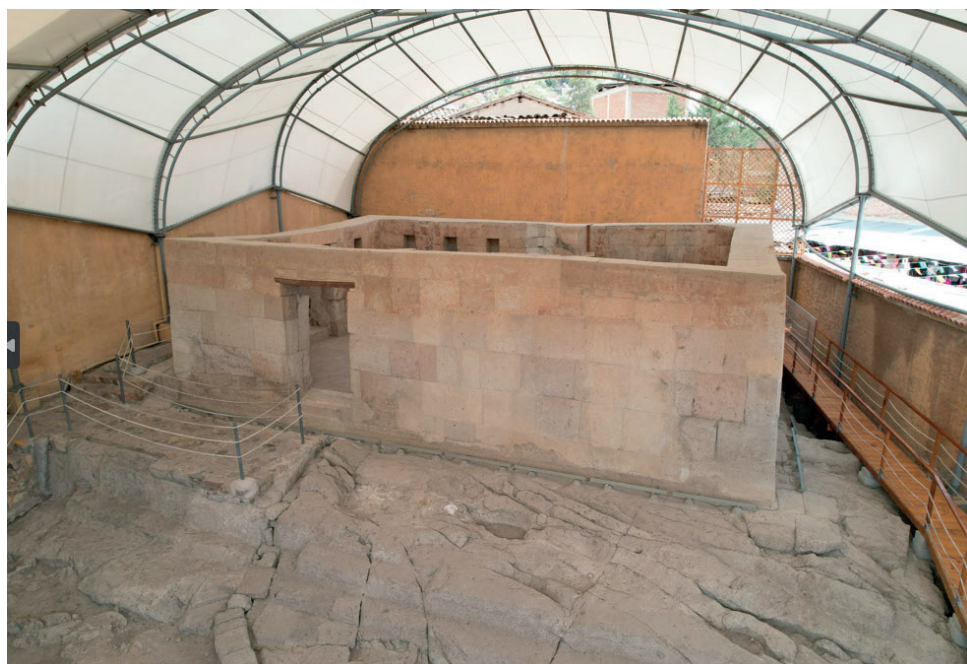
Figura 3. Vestigio arquitectónico del periodo inca, hoy conocido como Cuarto de Rescate (fotografía: PIA Casa Hogar de la Niña Belén).

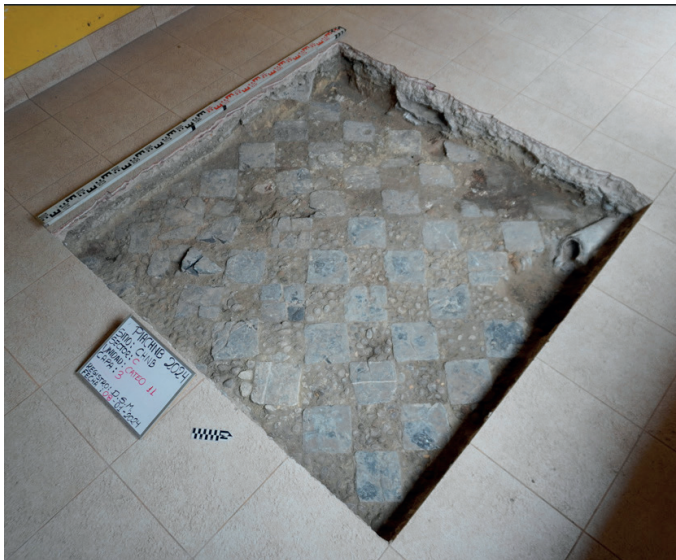
Figura 8. Cateo 11, piso de piedra caliza, llamada también piedra azul (fotografía: PIA Casa Hogar de la Niña Belén).

Los cateos 10 y 11, ubicados al oeste del predio y contiguos entre sí, revelaron una superficie empedrada debajo del piso de cemento. Ambos cateos colindan con el pasaje Cultura, abierto recién en 1950, y que separó el Complejo Belén del predio de la ex casa hogar. En estos cateos se observó que inmediatamente debajo del piso de cemento había una superficie empedrada, que a su vez se encuentra muy cerca de la superficie de traquita. La diferencia en la profundidad de la traquita registrada en las diferentes áreas de trabajo está directamente relacionada con la pendiente del cerro Santa Apolonia. Este piso de piedra caliza (llamada también piedra azul) solo ha sido hallado en ambos cateos. Su presencia obedece a que esta sección del predio anteriormente formaba parte del Complejo Belén (y antes al hospital de varones) (Fig. 8).

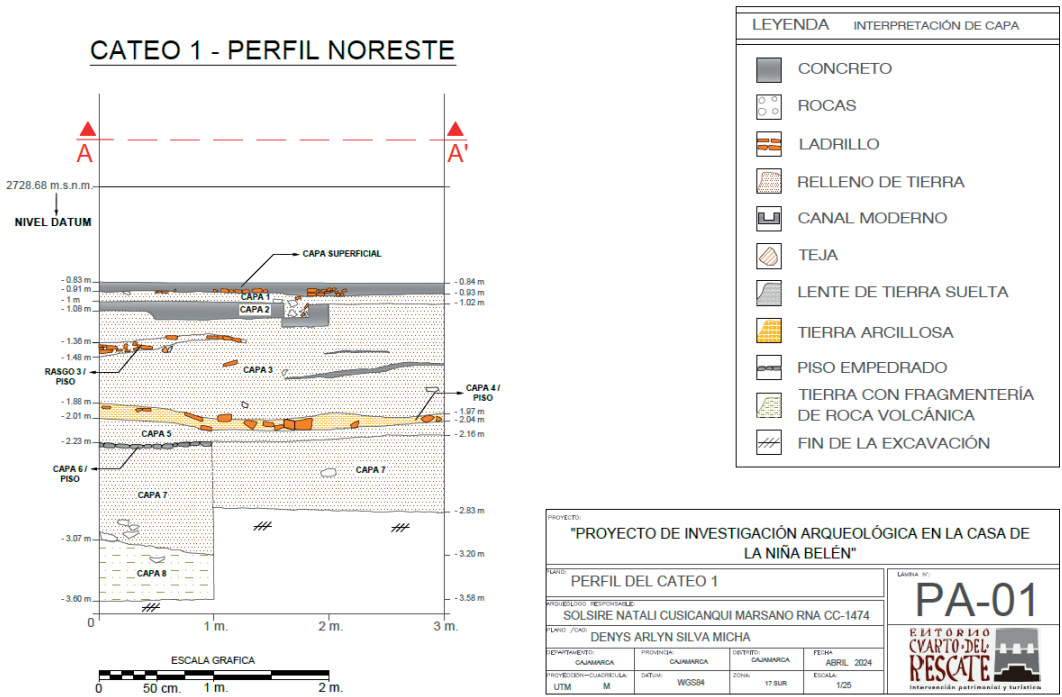
Figura 10. Perfil noreste del cateo 1 (plano: Denny Silva).

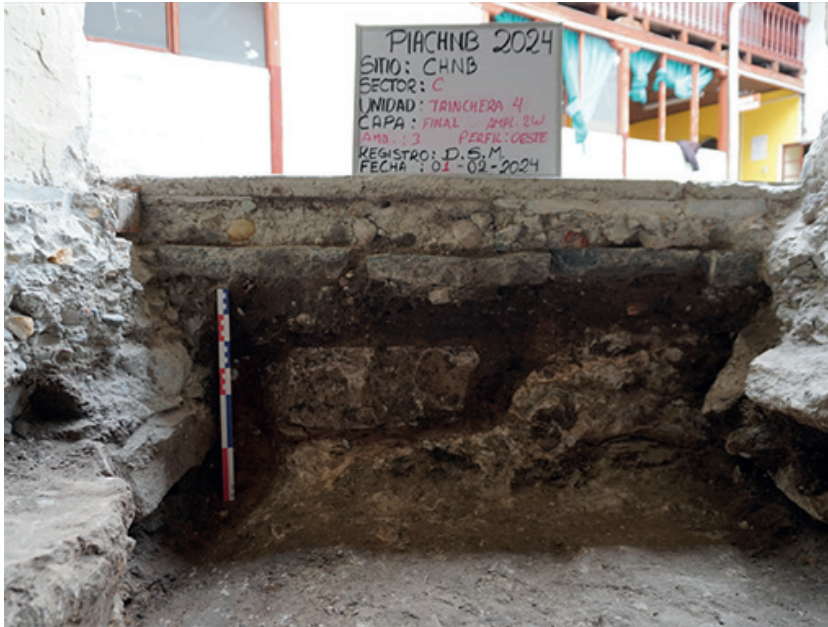
Figura 12. Fotografía del perfil de la trinchera 4 que muestra cómo la superficie de traquita fue cortada y modelada siguiendo el trazo de estructuras de manufactura inca (fotografía: PIA Casa Hogar de la Niña Belén).

En el nivel alto, el perfil expuesto de la ampliación de la trinchera 4 muestra cómo la superficie de traquita fue cortada y modelada, siguiendo el trazo de estructuras de manufactura inca (Fig. 12). Se identificó un muro construido con calicanto sobre la roca, indicando su carácter posinca. Luego de un relleno de tierra, se acondicionó una superficie de piedra caliza, comúnmente conocida como piedra azul en Cajamarca, característica de las casonas del periodo republicano. Este piso de piedra caliza también se encontró en los cateos 10 y 11, sugiriendo la conexión de esta sección con el Complejo Belén.

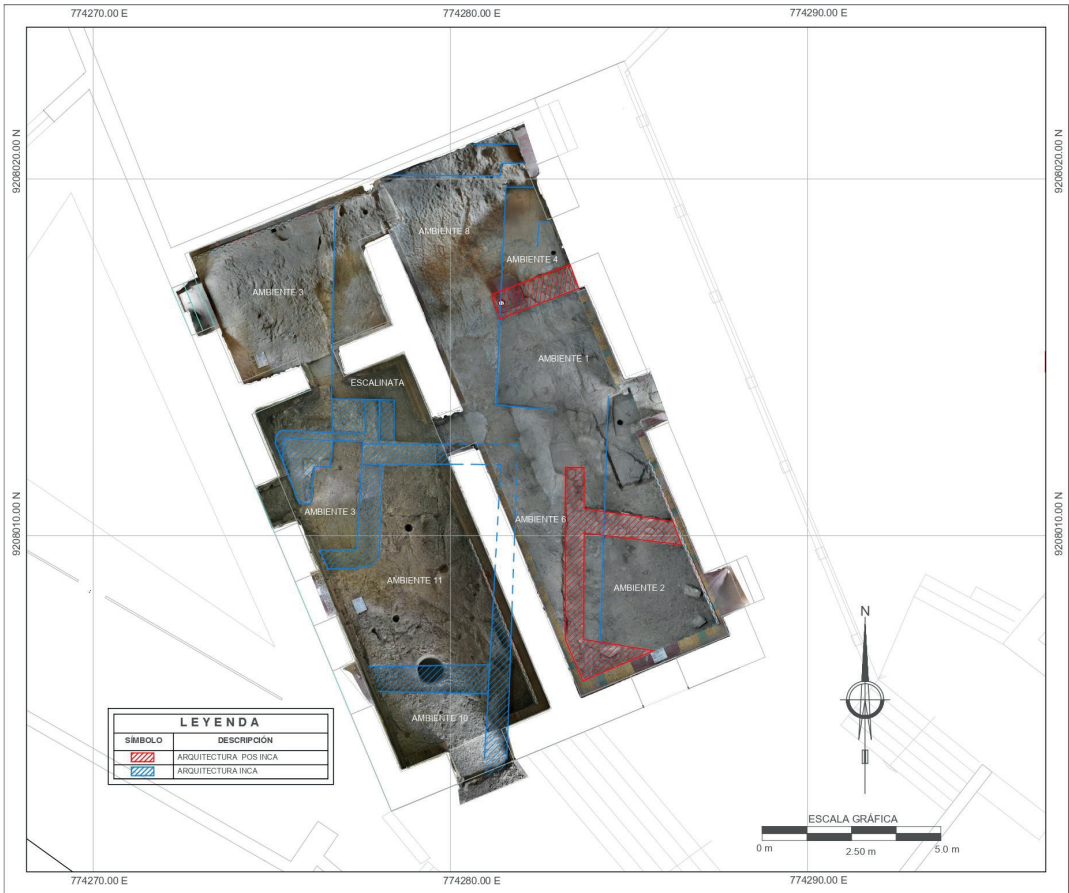
Figura 13. Trincheras 3 y 4 y cateos 8 y 12 que presentan una ocupación inca y posinca: colonial y republicana (plano: Arq. Eidelman Bautista Solf).

El análisis arquitectónico se centra en las trincheras 3 y 4, junto con los cateos 8 y 12 (Fig. 13), identificando dos fases de ocupación: inca y posinca (colonial/republicana). La arquitectura inca, identificada por el labrado del suelo de traquita, presenta ambientes y vías de circulación en tres terrazas distintas, definidas parcialmente por ahora. La primera terraza alberga el ambiente 4, la segunda los ambientes 6 y 8, y la superior los ambientes 3, 10, 11 y 15. Se destacan vías que conectan ambientes y terrazas, como el corredor en «L» del ambiente 3 hacia la escalinata del ambiente 8 (Fig. 14), facilitando el tránsito entre niveles.

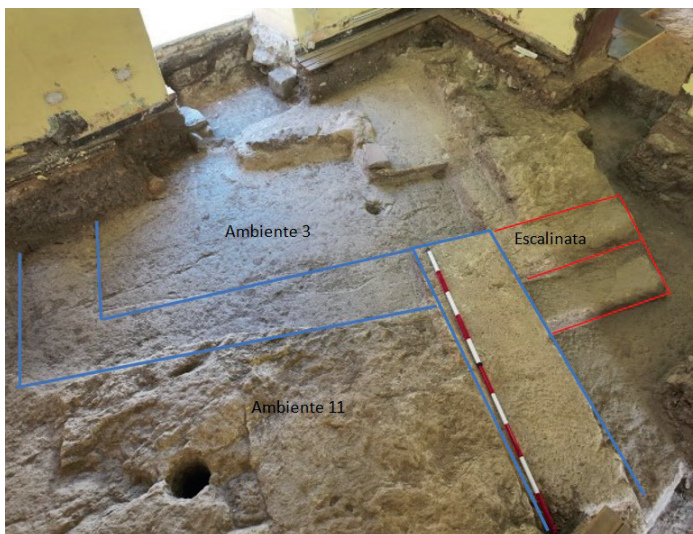
Figura 14. Ambiente 3 y 8, posible trazo arquitectónico inca (fotografía: PIA Casa Hogar de la Niña Belén).
